VEJDIREKTORATETS AKR-BROER

ERIK STOKLUND LARSEN, VEDLIGEHOLDELSCHEF

Formål:
at udføre en screening af mindre broer opført i perioden 1960-1986

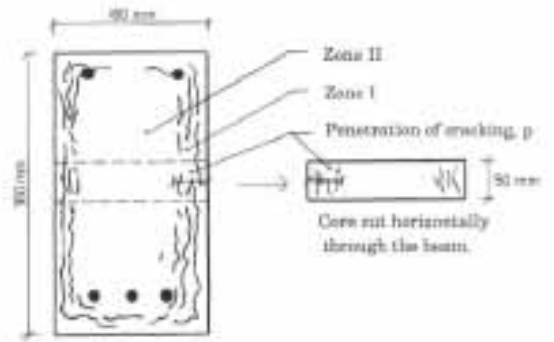
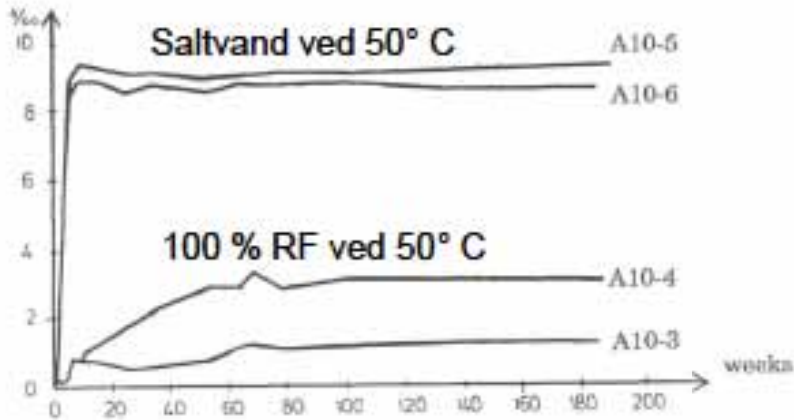
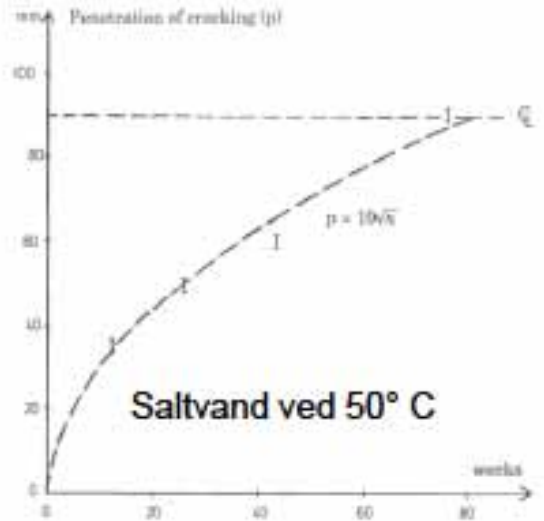
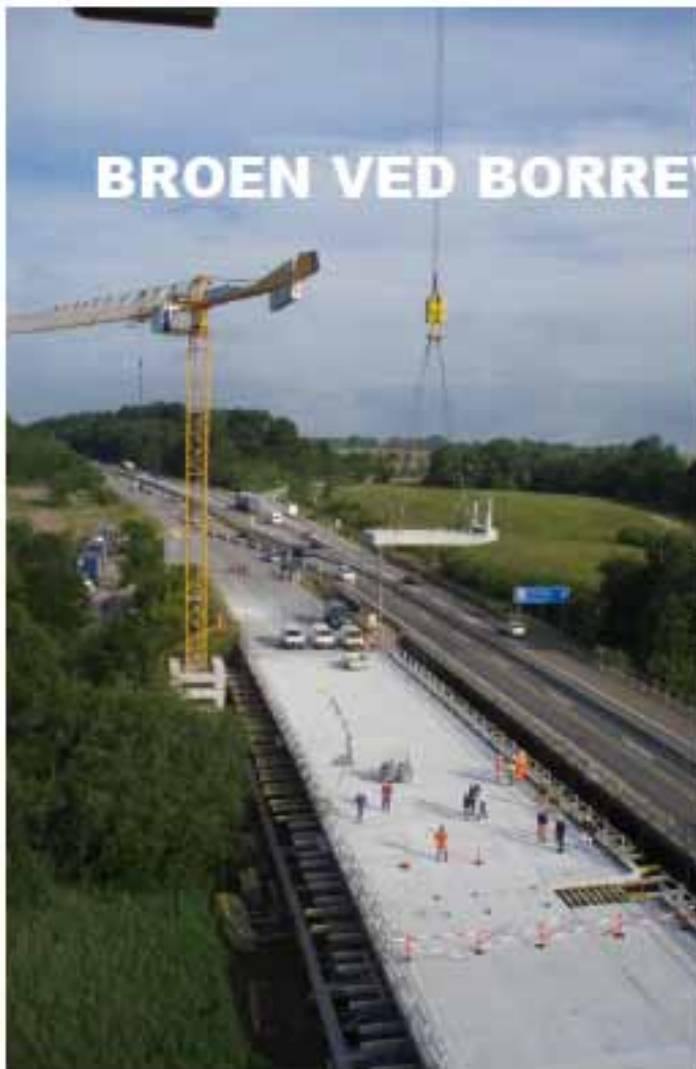
- Udvidelse sker fra overfladen og indetfer
- Derved dannes indre spændinger i betonen
- Spændinger udløses ved revnedannelse – primært som overfladeparallelle revner

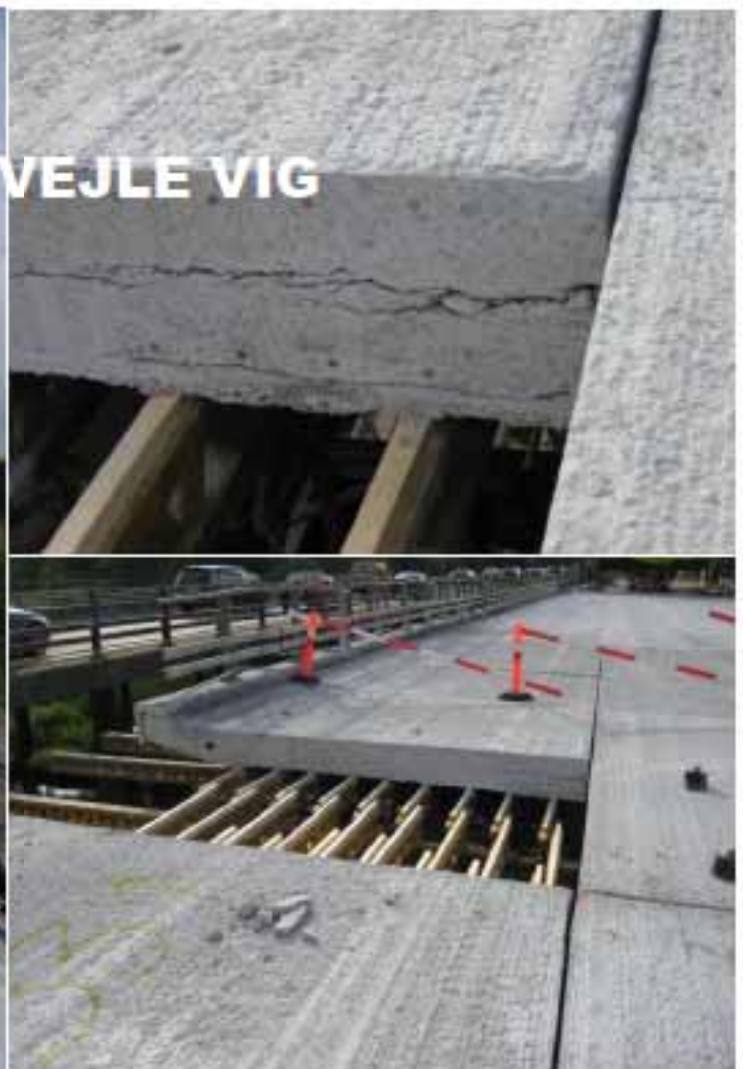
BROEN VED BORREVEJLE VIG

15 KERNER UDBORET MED HENBLIK PÅ KALIBRERING - GOD OVERENSSTEMMELSE MED SMASH-MÅLINGERNE

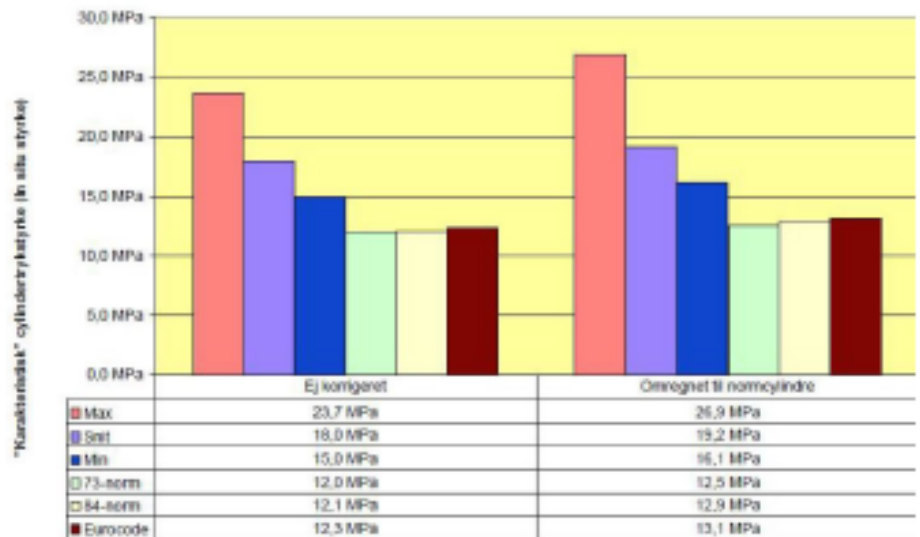
FULDSKALAFORSØG AF BRO 119-0-017

- Undersøgelser af brodækket viste at hele brodækket var kraftigt AKR skadet med delamineringer/revner i hele brotværsnittets højde.
- Betonens tryk-og trækstyrke er kraftigt reduceret som følge af AKR skaderne. De karakteristiske styrker er reduceret til 30-40 % af de oprindelige karakteristiske design styrker.

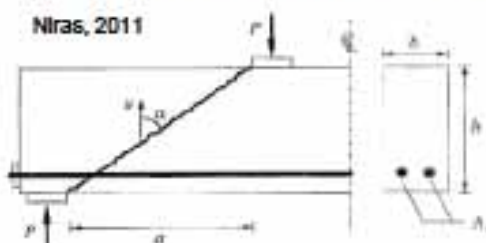
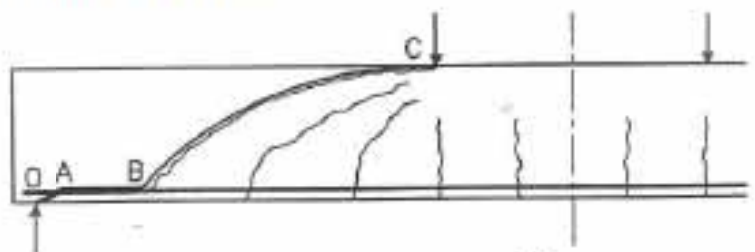
FULDSKALAFORSØG AF BRO 119-0-017

- Broen er oprindeligt klassificeret til klasse 80 ved normalpassage og klasse 80, 100 og 100 for betingede passager 1, 2 og 3, hvad angår alle brudgænsetilstande (forskydning, gennemlokning, bøjning, etc).
- Brodækket blev udover broens egenvægt belastet med en linielast på 130 ton + udstyr på 2,7 ton. Forsøget viser, at broklassen samlet set er større end klasse 50 (50 tons) for normal passage, med en sikkerhed på materialesiden som er større end 1,3.
- Belastningsforsøget alene viser ikke, om den samlede sikkerhed er tilstrækkelig i normmæssig henseende.
- Ud fra den aktuelle bæreevne fundet ved det efterfølgende bæreevneforsøg samt viden om hvorledes fordelingen af forskydningskraften er mellem brobjælken og brovinger, kan det estimeres, at broklassen er større end klasse 50 for normal passage med en sikkerhed på ca. 1,8 på materialesiden.

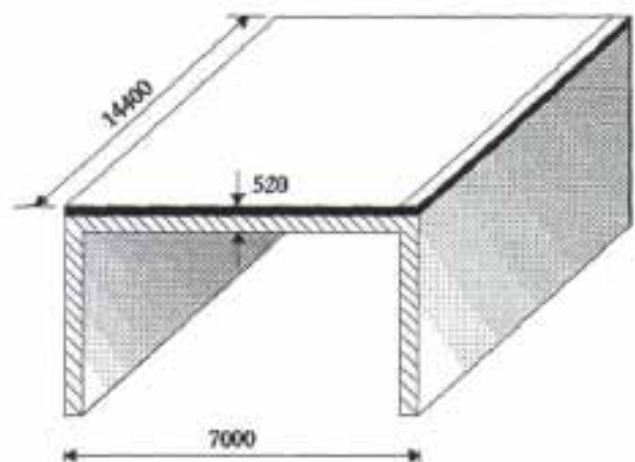
104-003 SALPETERMOSEVEJ

- 1977: Opført
- 1982: Mange fine grovmaskede revner på facaderne
- 1985: Revnerne havde bredt sig ind i dækket og der konstateres hvide udfældninger. Årsagen blev fastlagt til AKR.
- 1986-1992: Broen blev holdt under observation. Skaderne breder sig til vederlag og fløje.
- 1992: Det besluttedes at udskifte bropladen og reparere vederlag.
- 1993: Bropladen blev skåret til bjælker der afprøvedes på DTU

- Trykstyrken uændret fra 1977 til 1993 (ca. 20 MPa)
- Brodækket er voldsomt revnet pga. AKR.
- Udviklingen i skader har været langsom i perioden 1985-1993.
- Revner forløber som decideret lagdeling af dækket.
- Afprøvning af statisk og dynamisk bæreevne – simpelt understøttede bjælker
- Resultatet af forsøgene viste at broens bæreevne stort set var intakt.

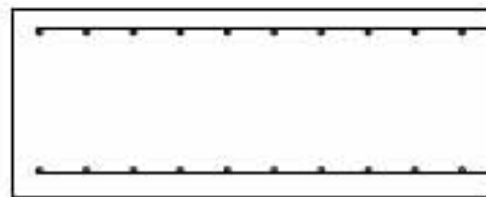
- AKR-broer med ingen bøjler eller ringe sammenhæng i armering skal have speciel opmærksomhed og udskiftning bør overvejes.

Disse broer bør holdes under skærpet opsyn!

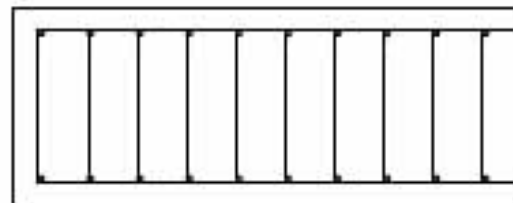
- AKR-broer med armeringsnettet bundet godt sammen kan med fordel repareres.

Det skal vurderes fra sag til sag om broen skal udskiftes eller repareres!
