Reparation af Lillebæltsbroen af 1935

"BETONREPARATION OG -RENOVERING 2012"

19.11.2012 Præsenteret for Broer og Konstruktioner af Knud V. Christensen / Banedanmark

Betonrep buer Jylland – Injektion i Strømpille 1

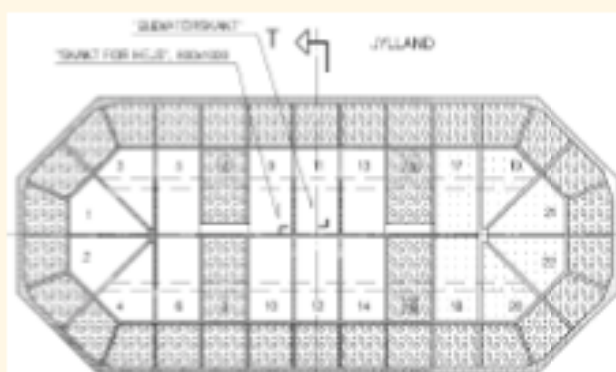
Der blev konstateret ca. 2 mm mellemrum ved overgang mellem cellebeton og udfyldsbeton.
- Årsag blev vurderet være AKR reaktion med forskellig udviklingsgrad i Cellebeton og i Udfyldsbeton.

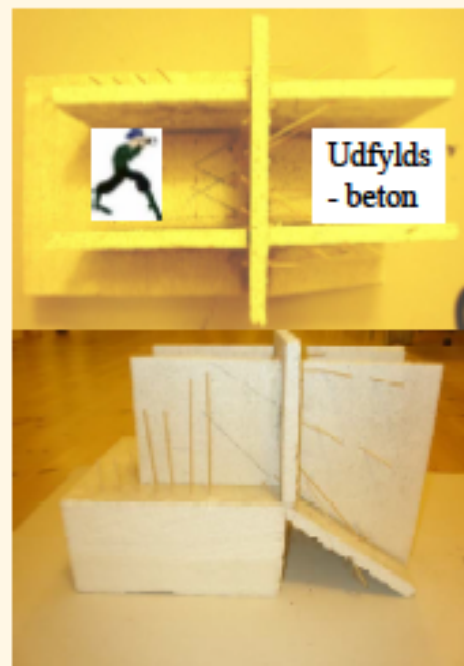
Udfylds
- beton

Injektion m Pagel F1, Microcement År 2005-6

- Underentreprenør C&E Christiansen & Essenbæk
- Pumpetryk 7 bar – til konstant tryk i 5 min. og max indtryk 0,5 l. Herefter skiftes til næste hul
- Fyldt hul lukkes med prop af PEH-materiale
- Efter afhærdning lukkes huller med mørtel
- Nipler for injektion

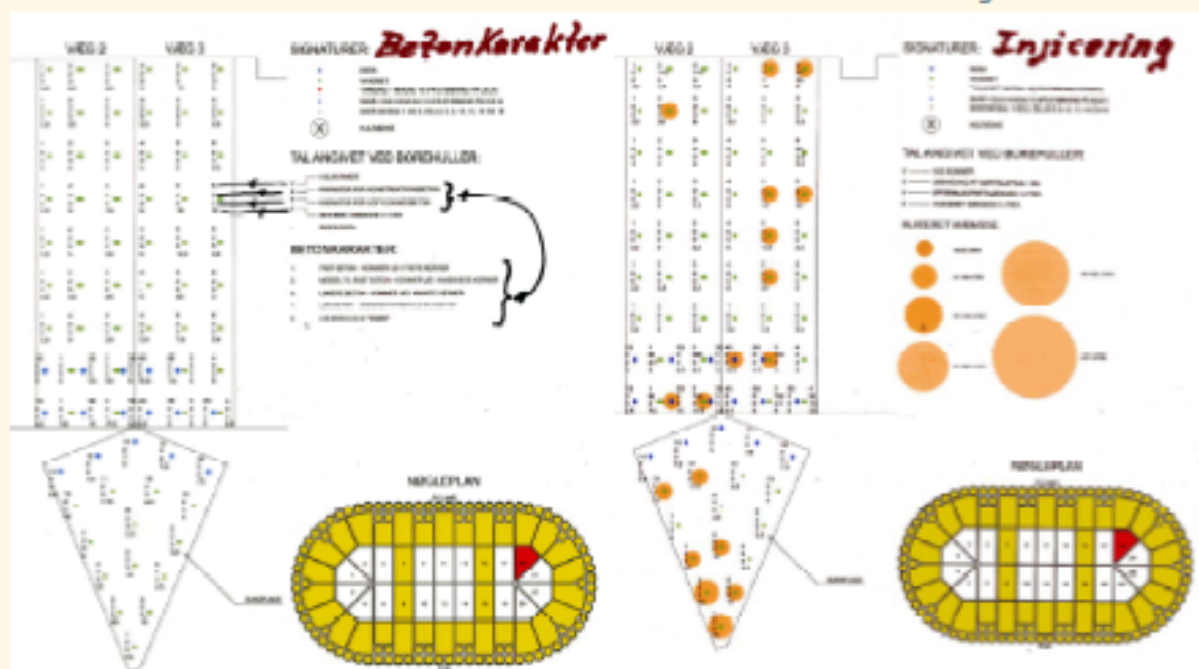
Overflader udfoldet – Hul –vinkel-karakter-Injektion´m3

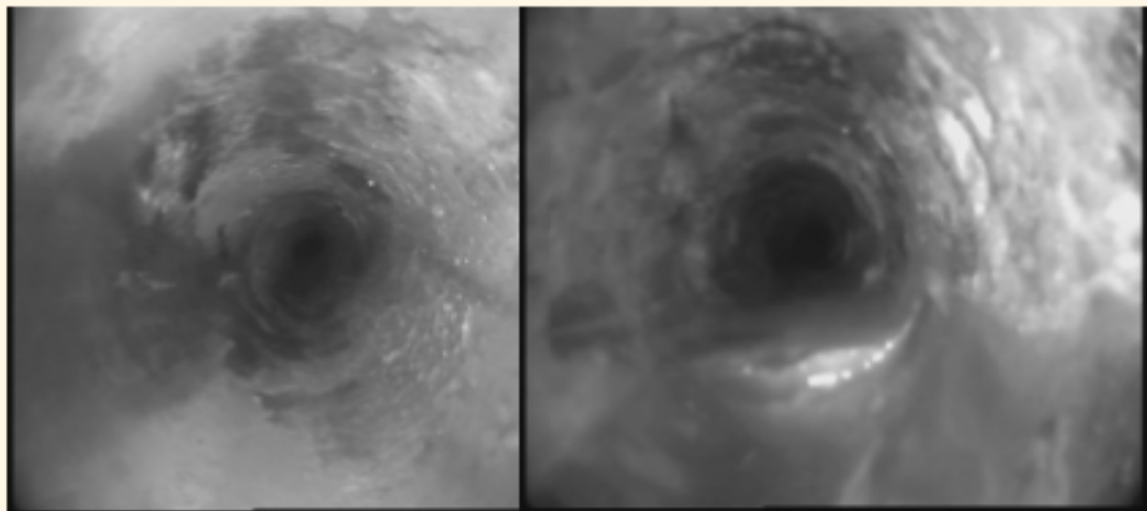
2012 -- Ud af 20 huler: 30 % hule, 30 % våde

Vi udbyder nu et projekt for **Gen-injektion** – for kortlægning af omfang og tætning

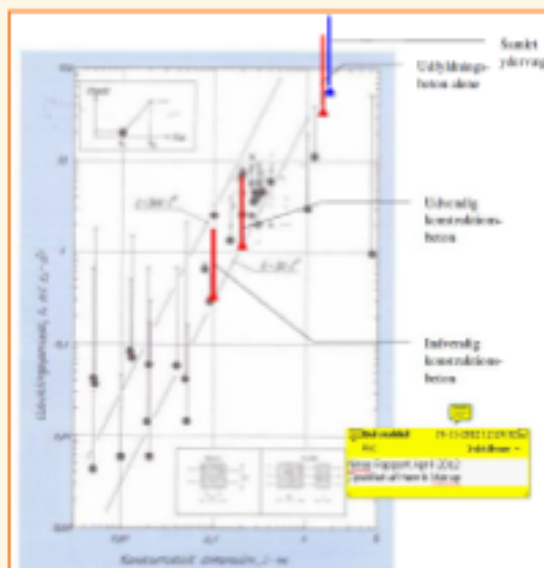
Niras har i Rapport april 2012 præsenteret viste graf, hvor skadevirkning fra AKR ses at være afhængig af konstruktionstykkelsen med logaritmisk skala:

- Vægtykkelse 1/2 m => 10 år
- Vægtykkelse 3 m => 90 år

Det er derfor afgørende at injektionshullerne er fyldte.

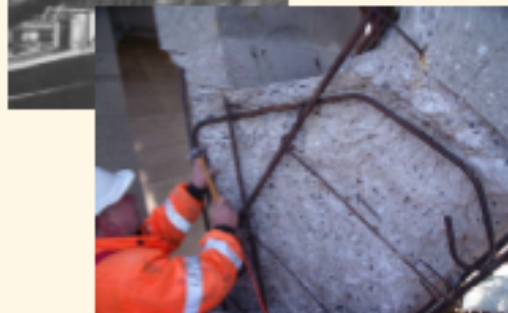
Buerne er støbt med udslidket beton – med grove cementkorn (der er stadig få som ikke er reageret med vand).

Den er lufttæt – uden indstøbte luftporer.

-
Der sker af og til nedfald af betonskaller (området hegnet inde)

. Undersøgelse ved hammerprøve så tæt, at overflader er 100 % undersøgt - udvidet GE-syn

. CL-prøver – behugning, supplerung af jern og udstøbning med form og håndudsætning

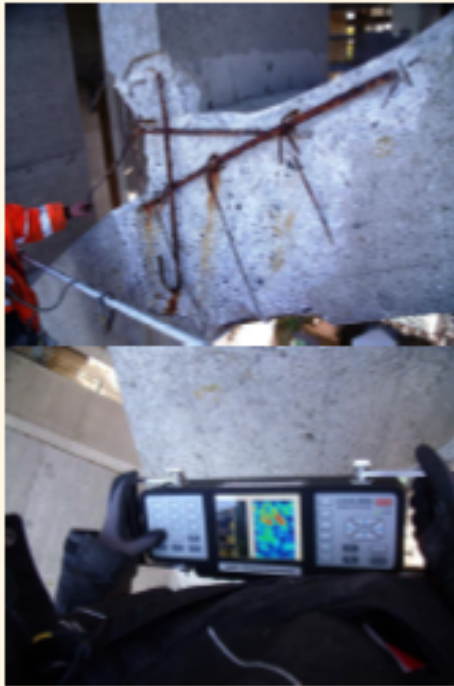
- Vurdering – med Ikke destruktivt udstyr
- Det er en velkomprimeret beton bestående
af relativt små runde søsten med stort
mørtelindhold.

Årsagen til at betonen springer af i flager
vurderes at skyldes for effektiv lufthammer.

- Der er ingen rust på "bagside" af armering,
hvilket tyder på, at betonen har været god
nok / uden laminering bag jern.

Når "papmache-lyd" ophører forslås anvendt
Hilti TI6 hammer afsluttet med 2 mm
nålehammer og WJ til sidst.

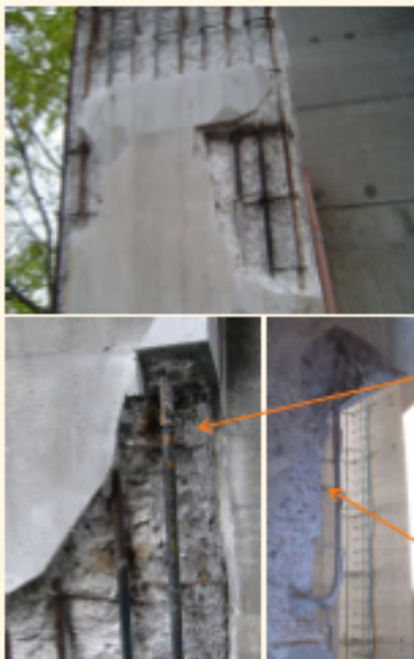
Der er høj CL-indhold i stor dybde – Vi har
mistanke om, at der er brugt saltvand som
accelerator (Godt at betonen er tæt)

- nålehammer og slibning
(sandblæsning ikke tilladt ved Banedanmark)

- Jern der er tæret mere end ca. 30 % skiftes
ved Svejsning. Eller ved samleuffe.

Jern primes grundigt – hvilket ses som en
væsentlig del af beskyttelsen – mod rust.

Der bores L- bøjler ind til erstatning af
bøjler
