# Betonreparations- dagen

Reparation af balustrade på Viborg Katedralskole

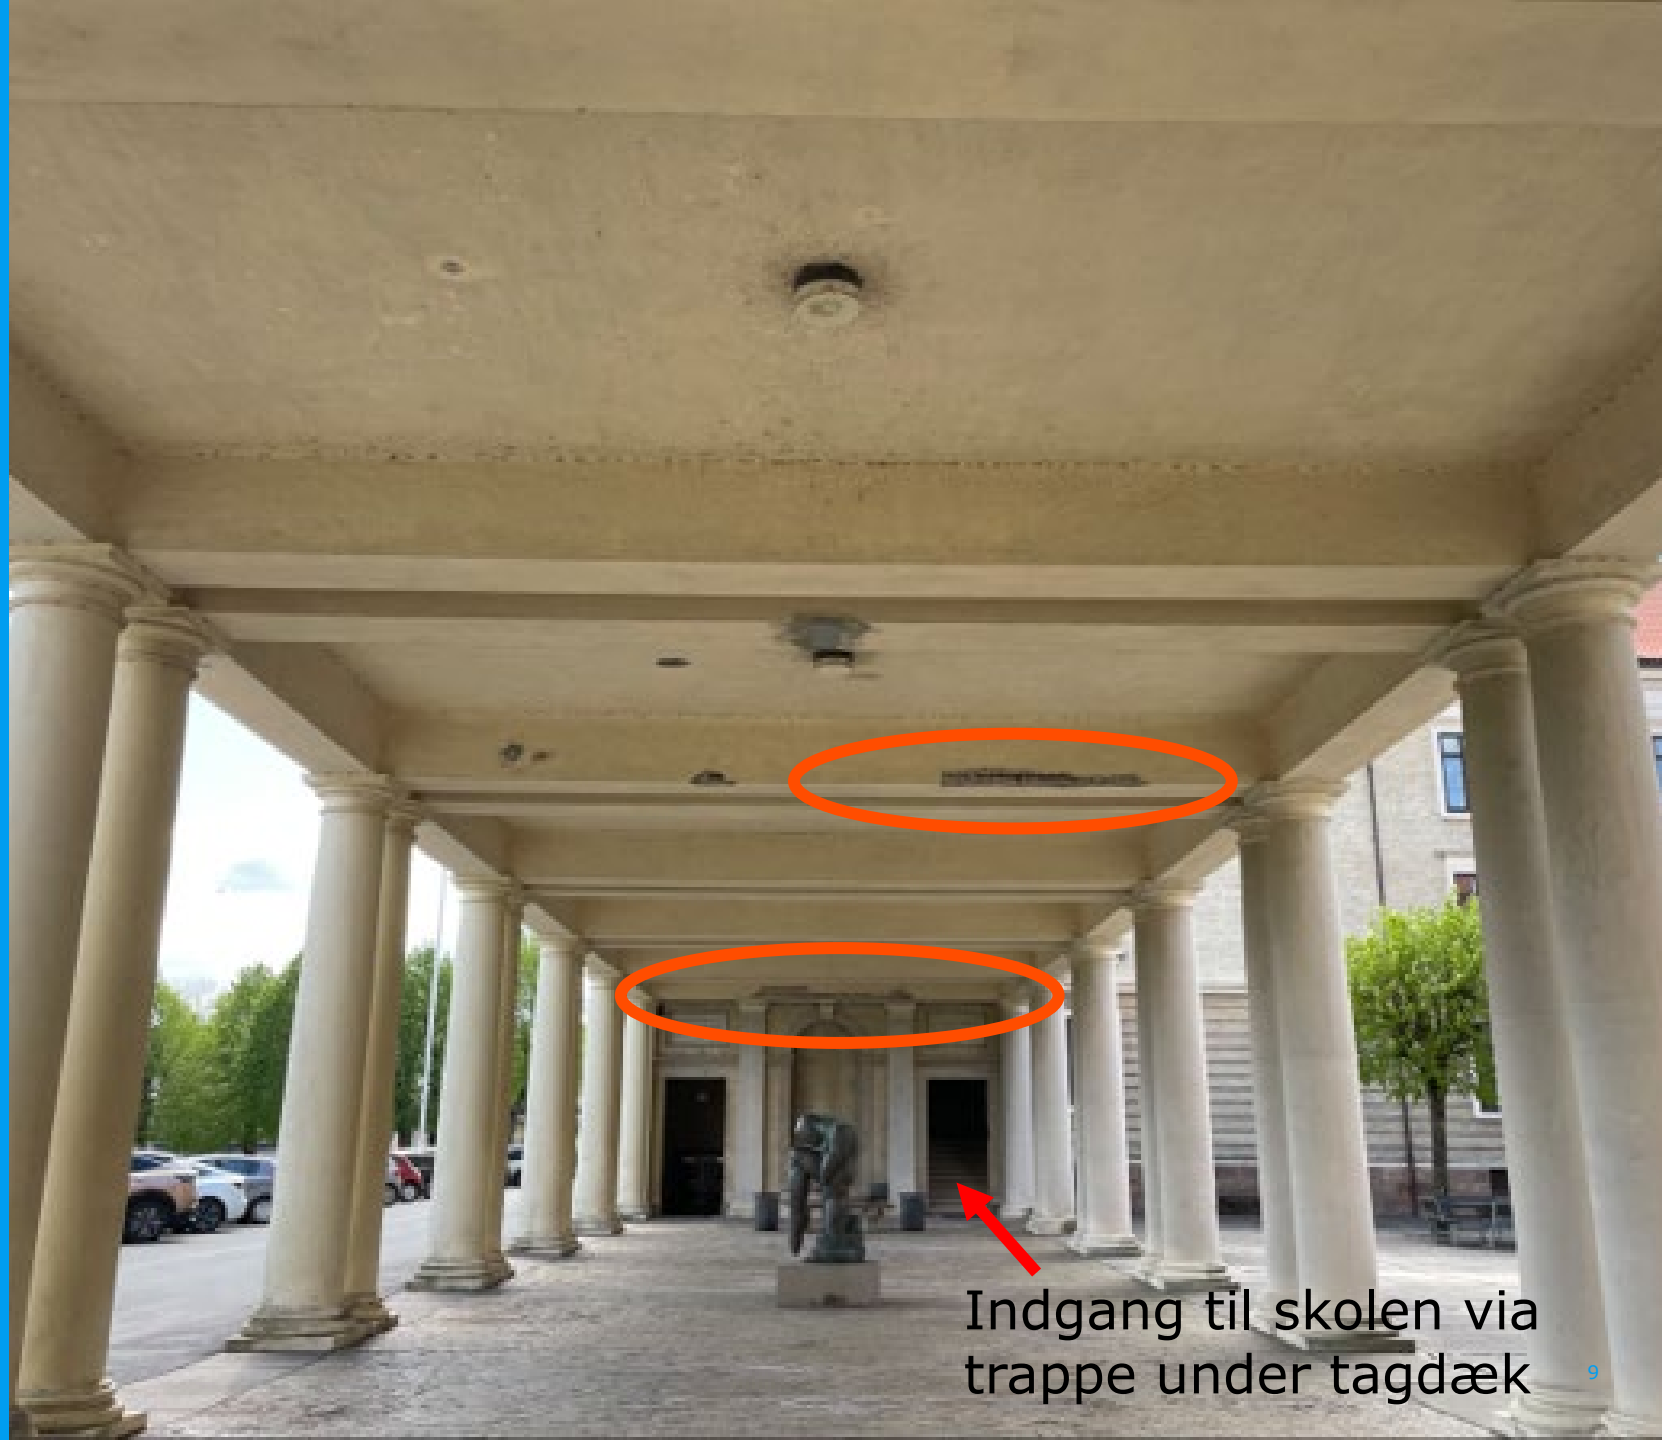
- **Betonskaller falder ned fra underside dæk.**
- **Fugtindtrængning i lokaler under tagdæk.**
- **Fare for at folk, der færdes under dækket, får skaller i hovedet og kommer til skade!**
- **Skolen ønsker at standse faren for nedfaldne betonskaller og fugt i trapperum!**

Indgang til skolen via  
trappe under tagdæk

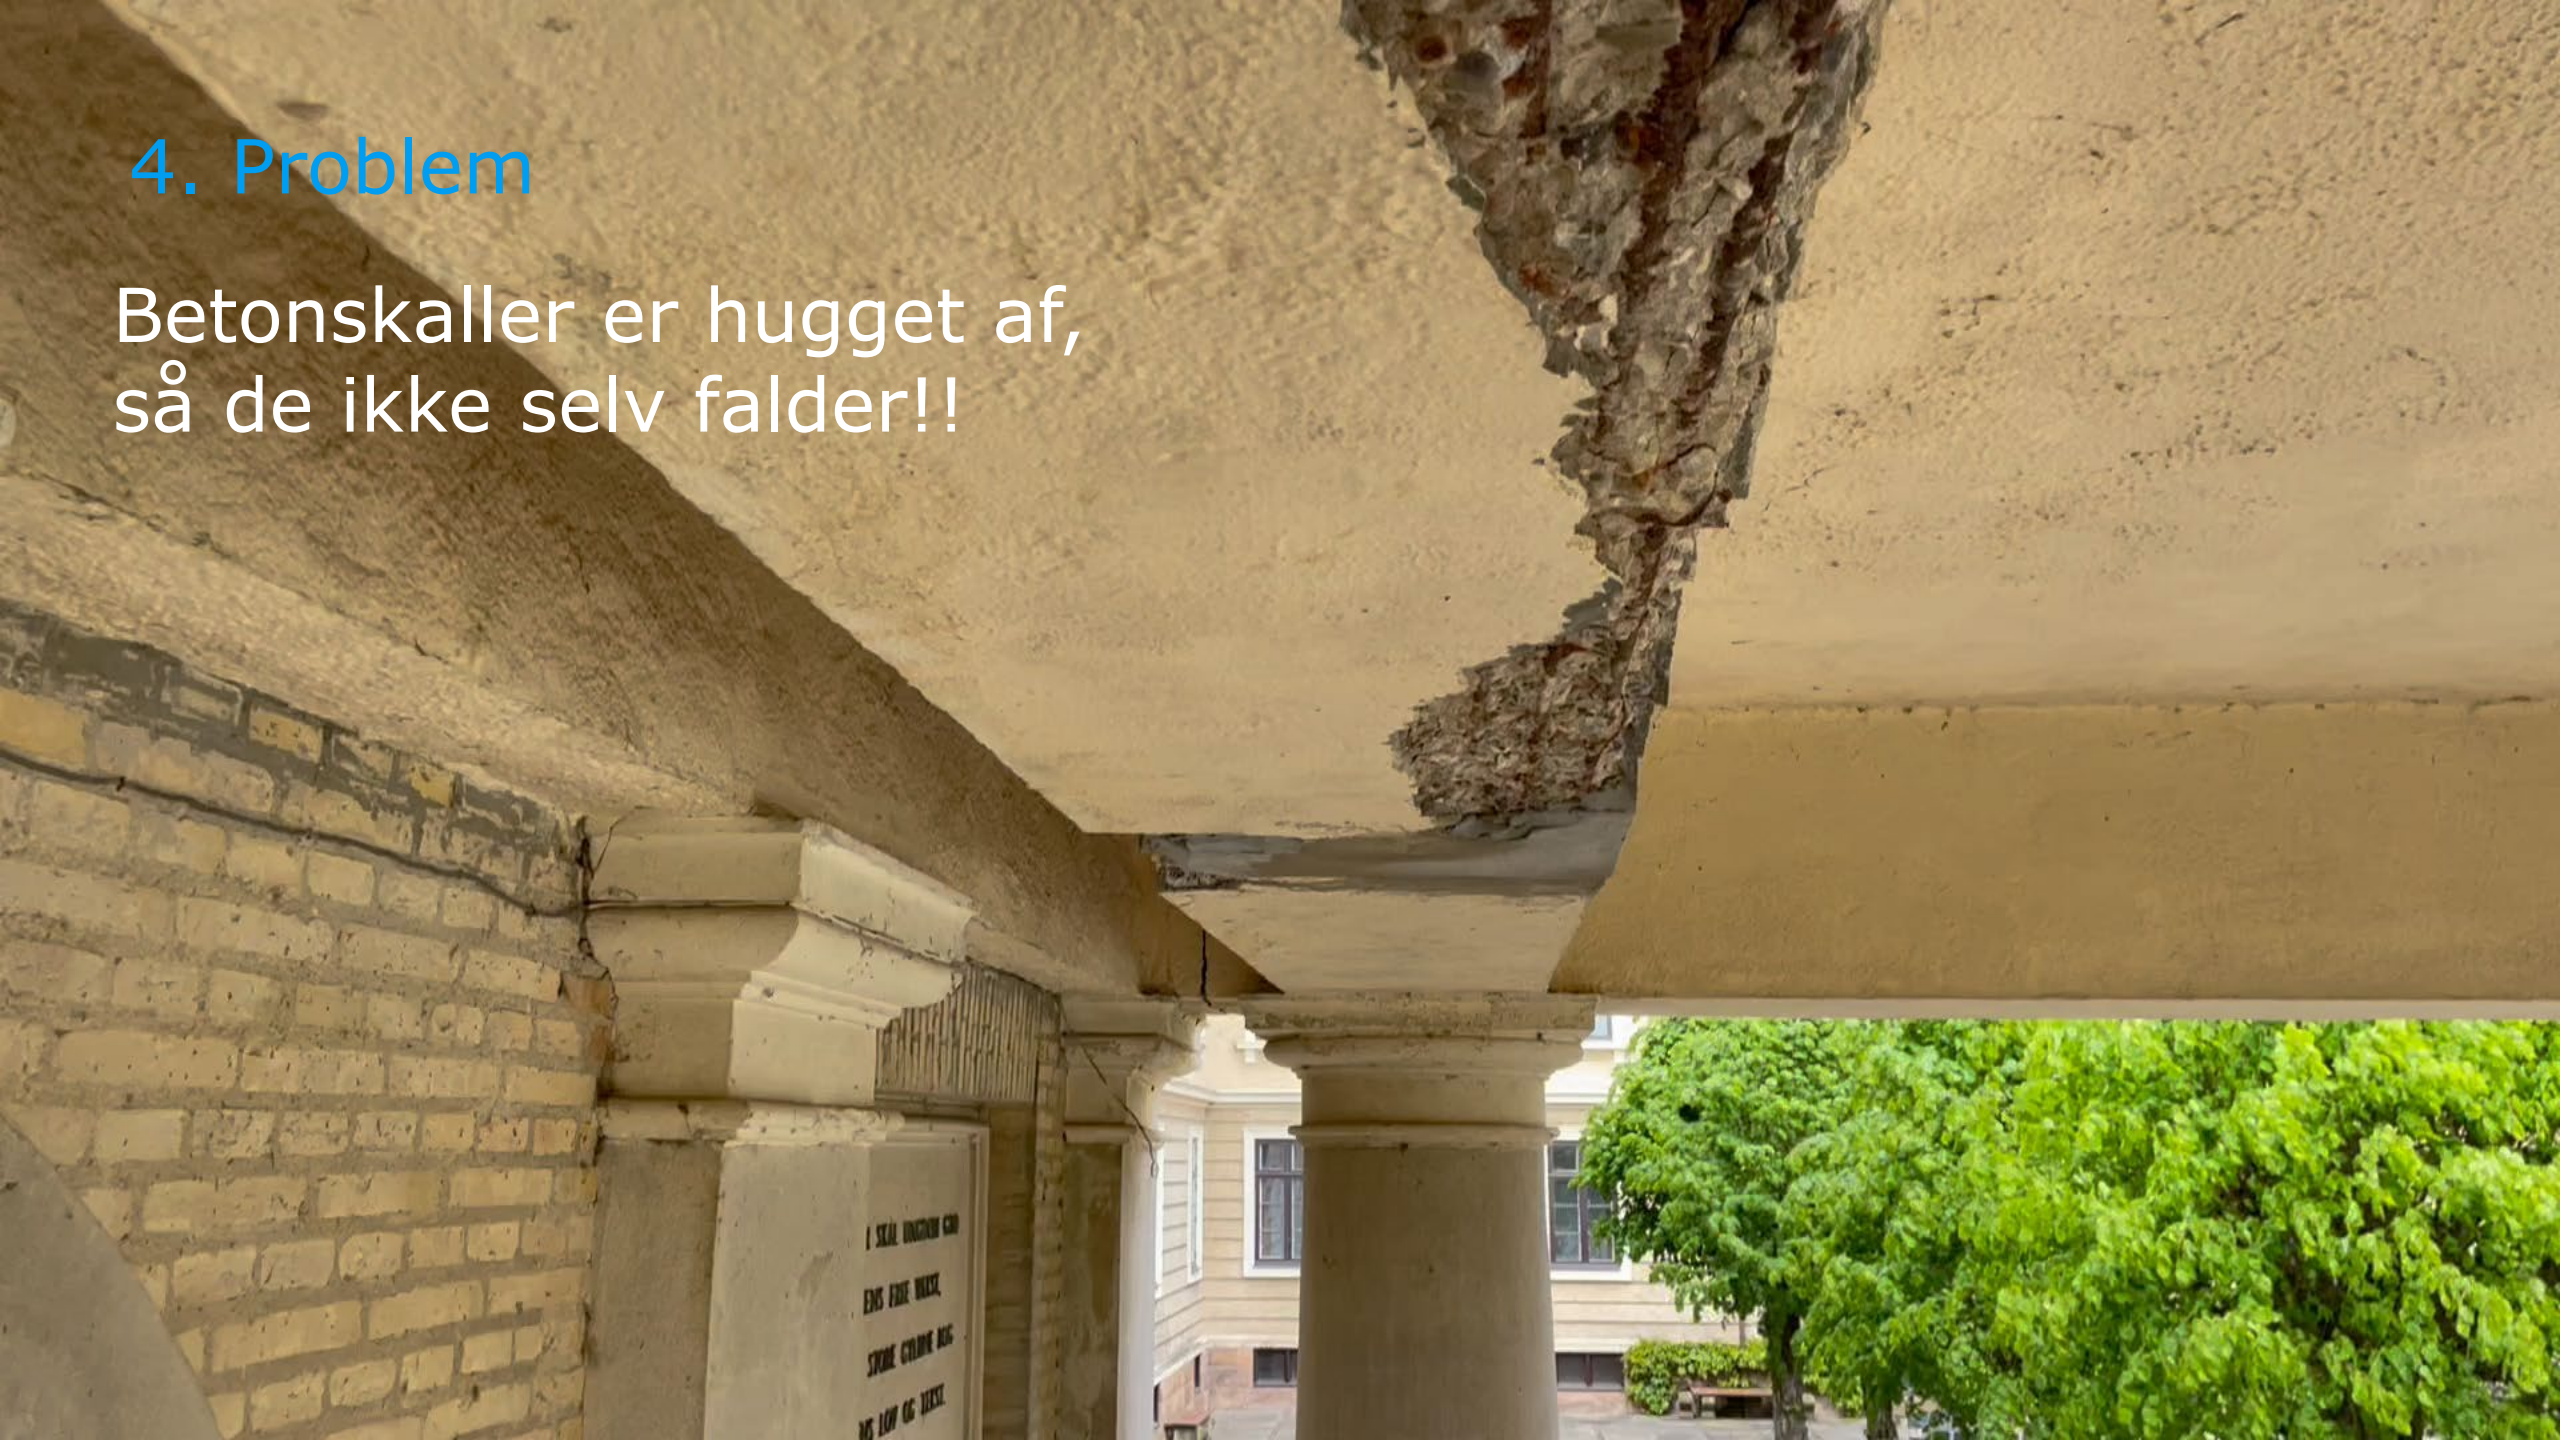
Betonskaller er hugget af,  
så de ikke selv falder!!

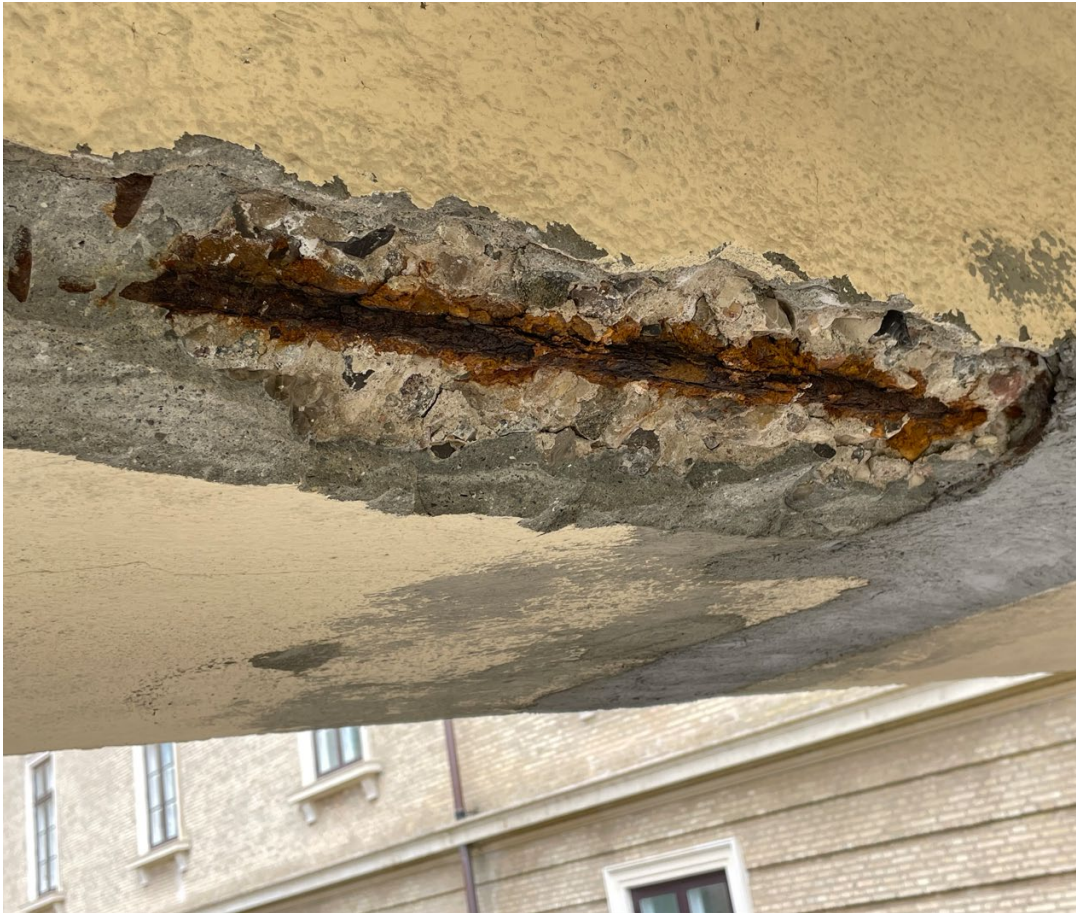
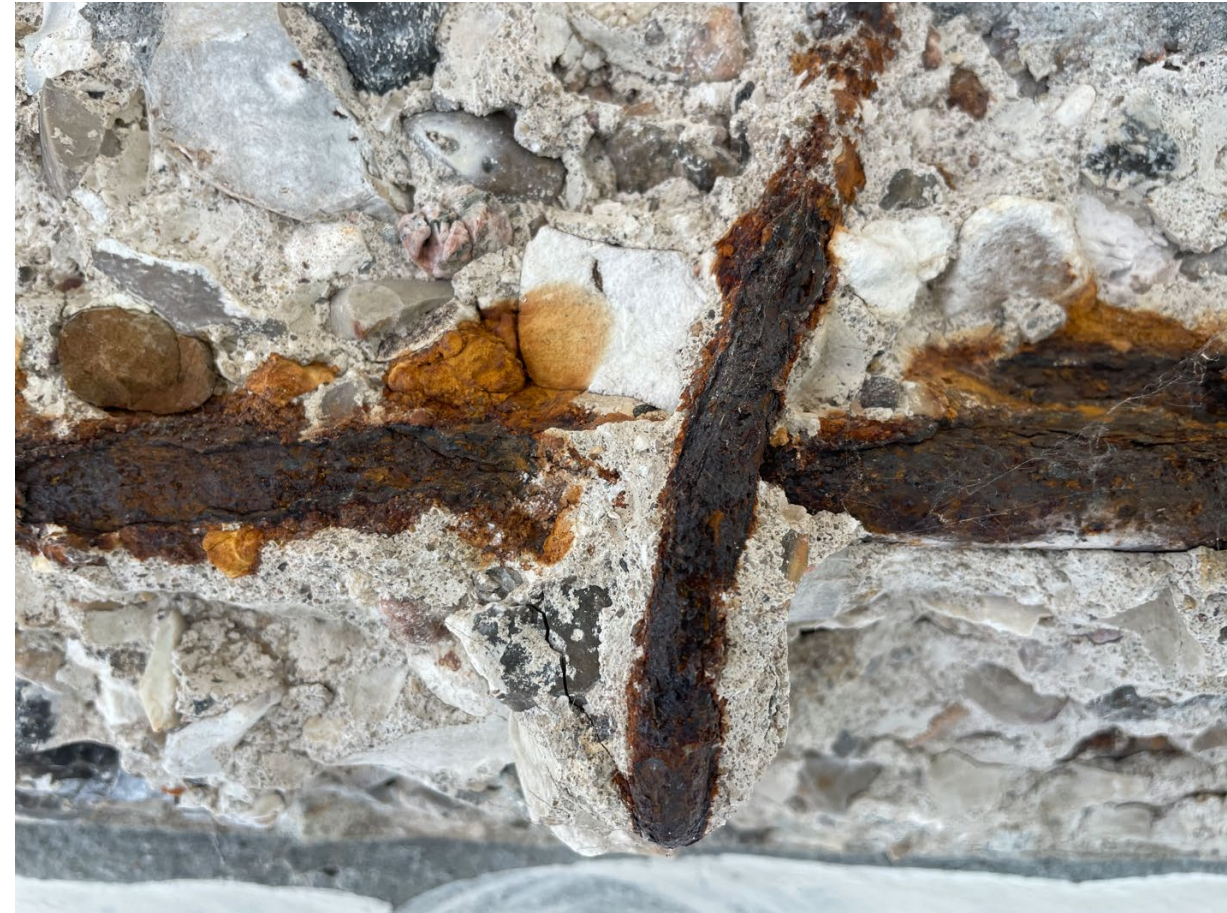
Der er grove revner og afskalninger og tydelige visuelle vandgennemsivninger. Hvor betonskaller er faldet af, er der tydelig armeringskorrosion.

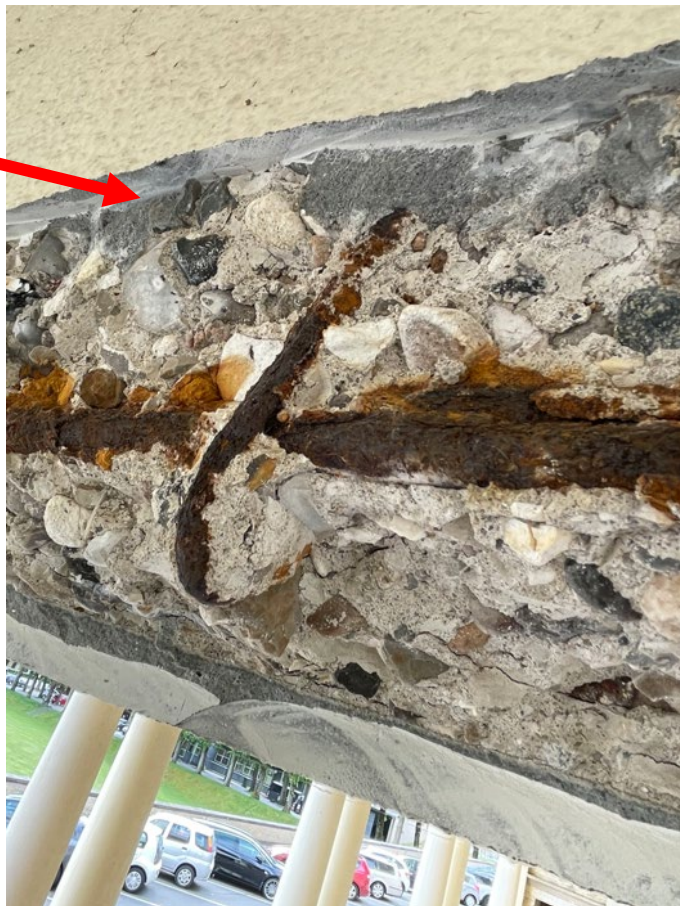
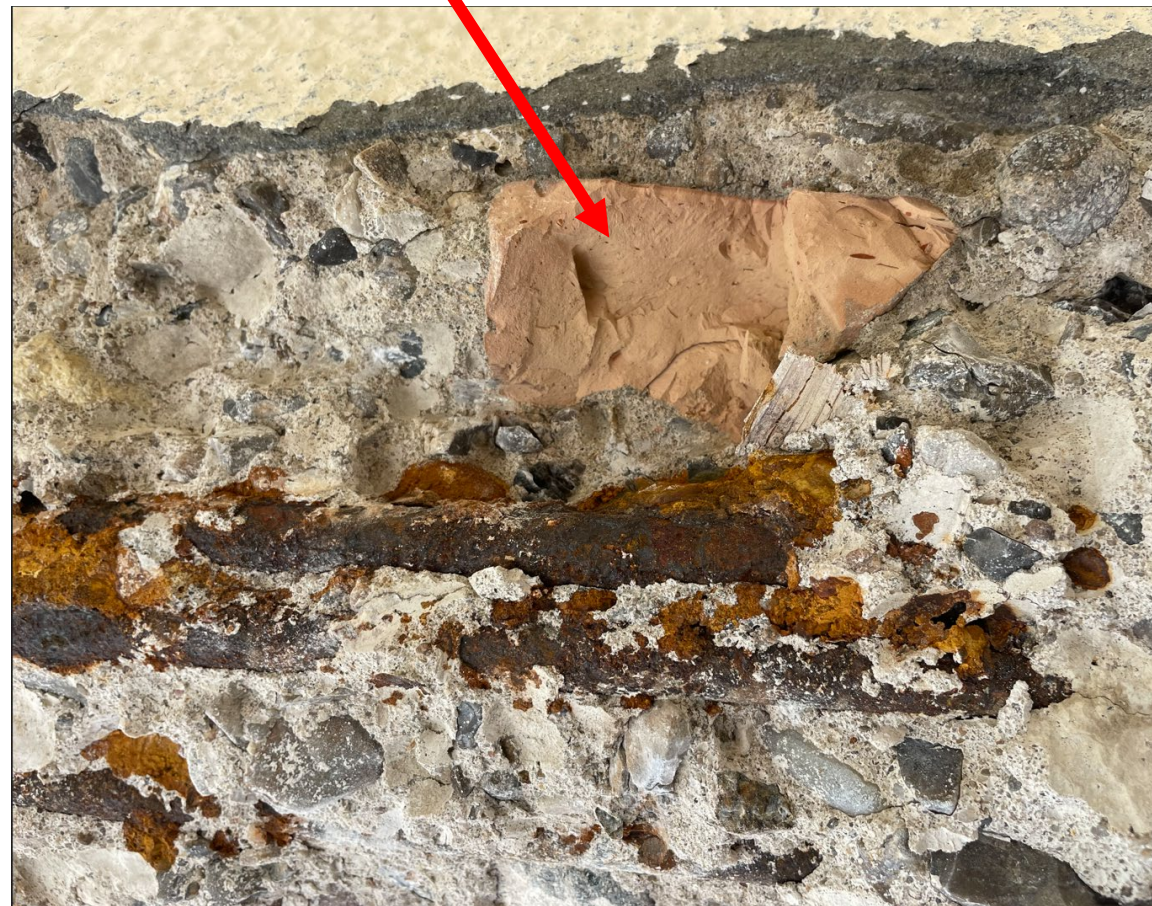
Tidligere behugget og betonreparation med en tæt cementmørtel i tykkelsen 0,5-2 cm.

Tilslag i konstruktionsbetonen består af store sten og tegl og den oprindelige konstruktionsbeton er meget porøs.

Dårlig komprimering mellem armeringsstænger.

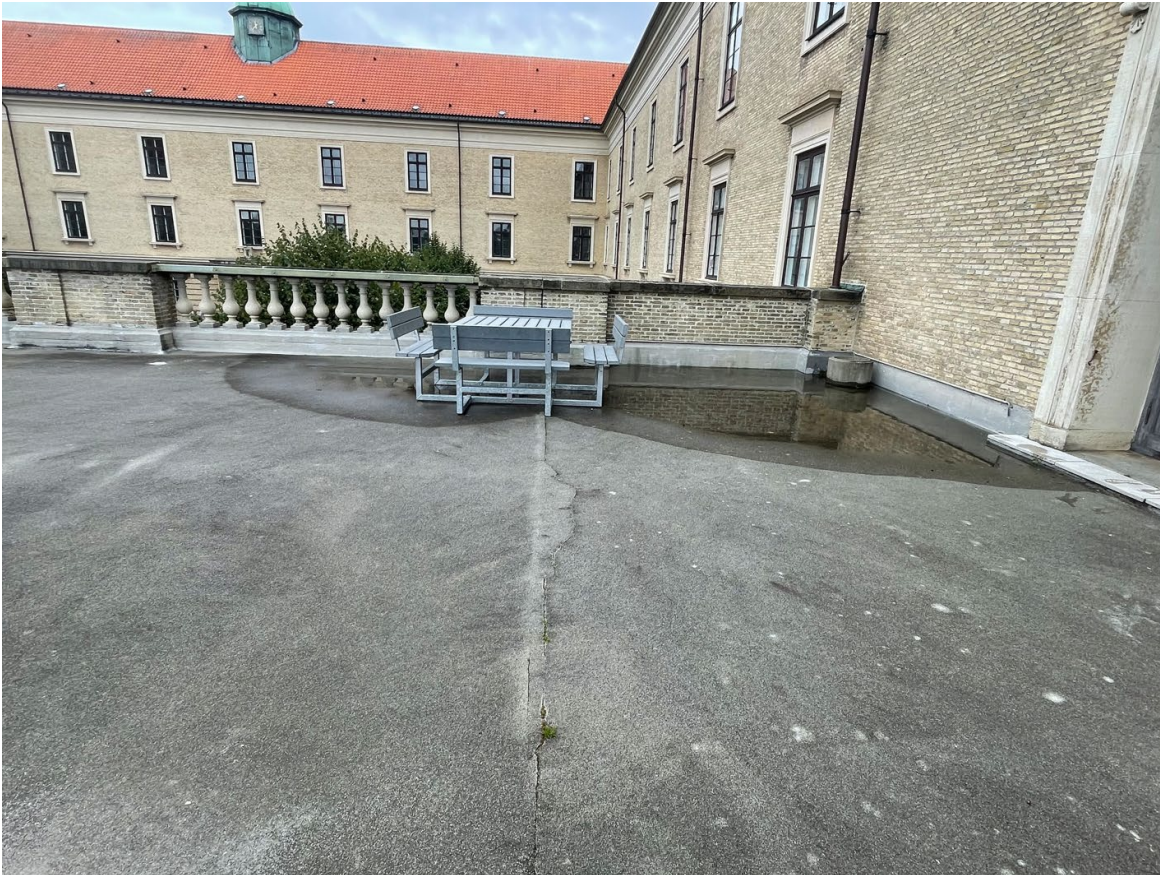
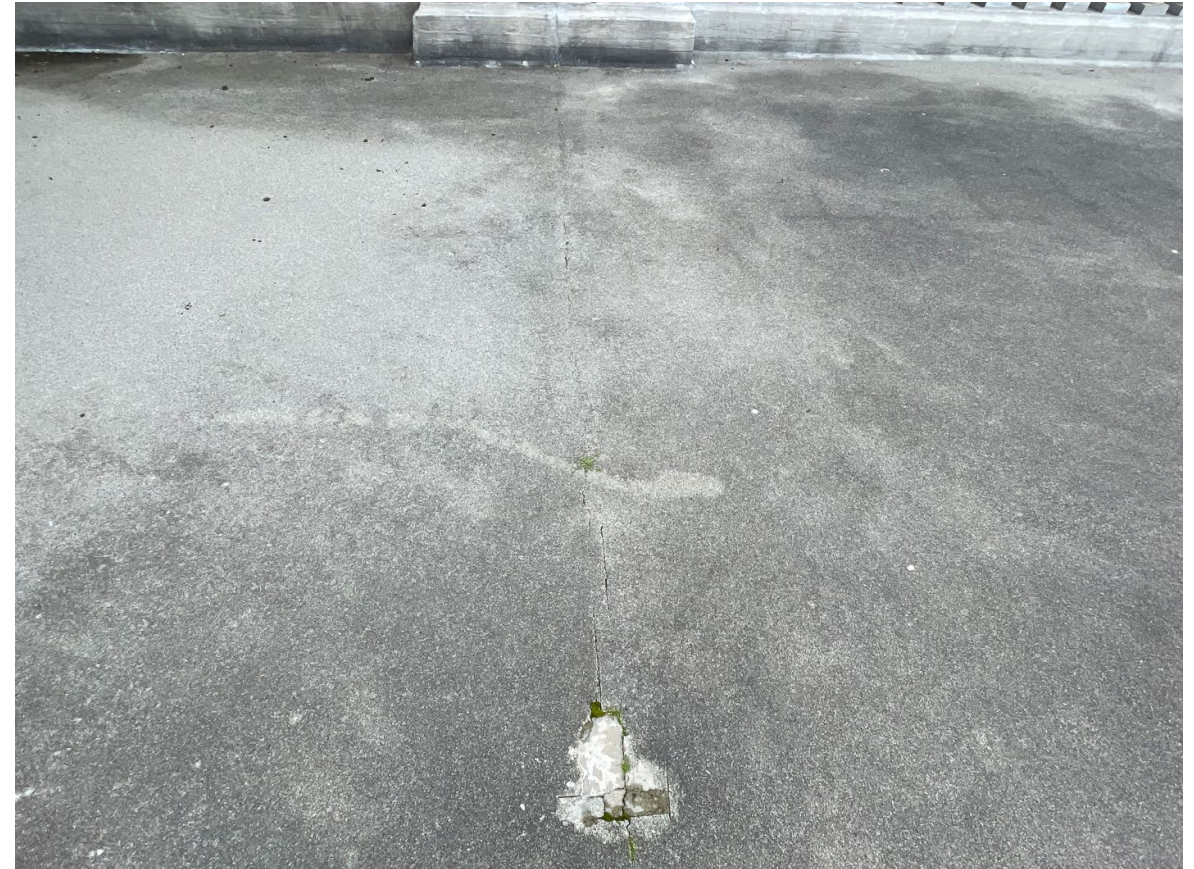
Der er revner i kunststofbelægningen på oversiden af dækket over de tværgående bjælker.

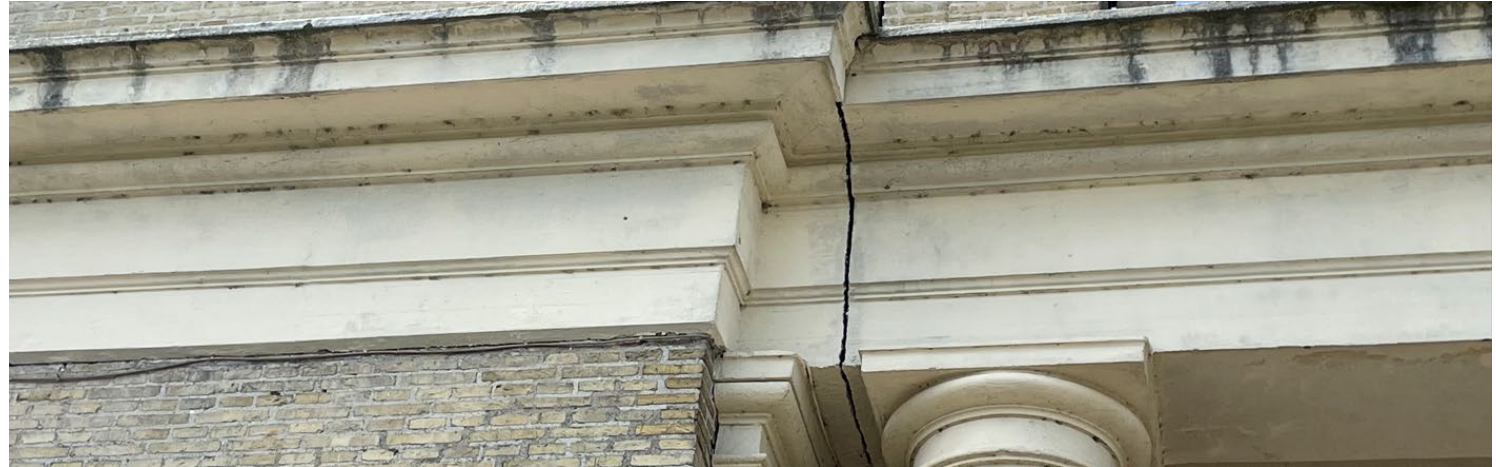
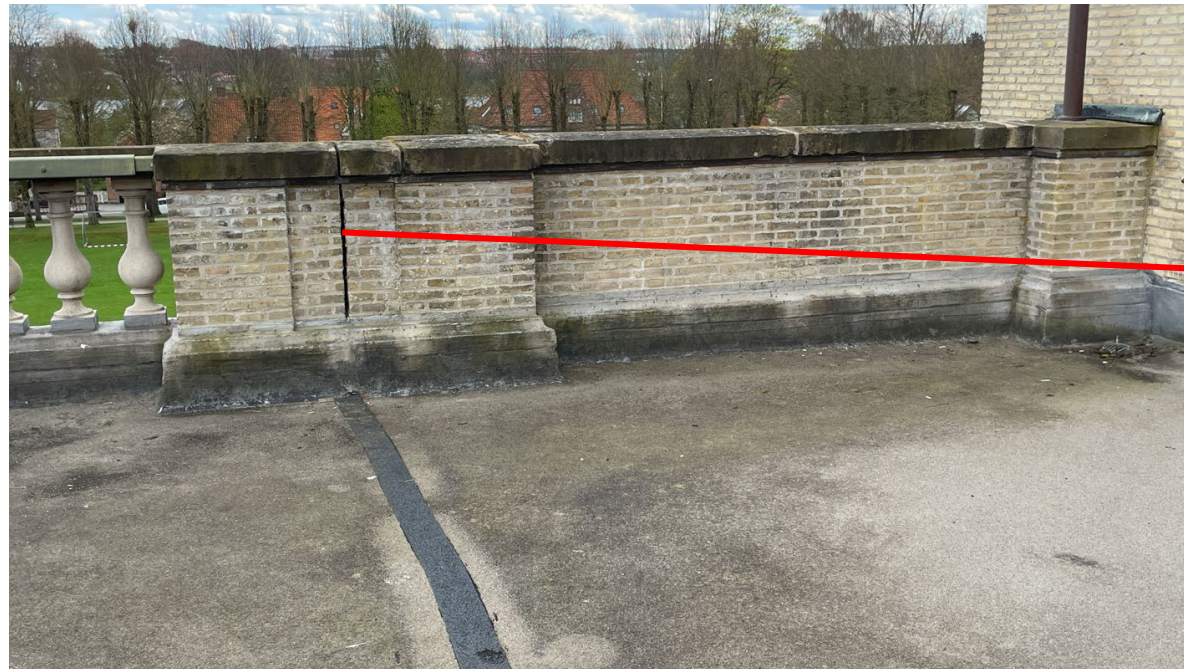
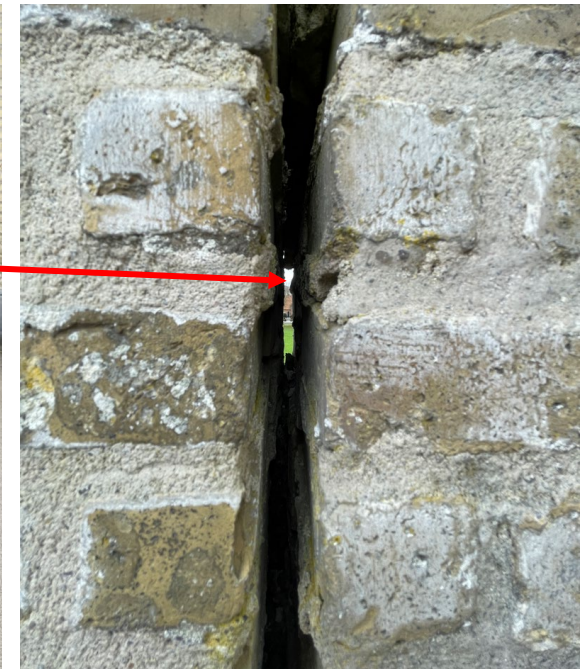
Dilatationsfugen er fyldt med mørtelspild og andet skidt.

De kan ikke udligne temperaturbetingede bevægelser og virker ikke efter hensigten!

Dilatationsfuger i hver ende af brodækket blev udført på ny, så eventuelle temperaturbetingede bevægelser kan optages i fugen.

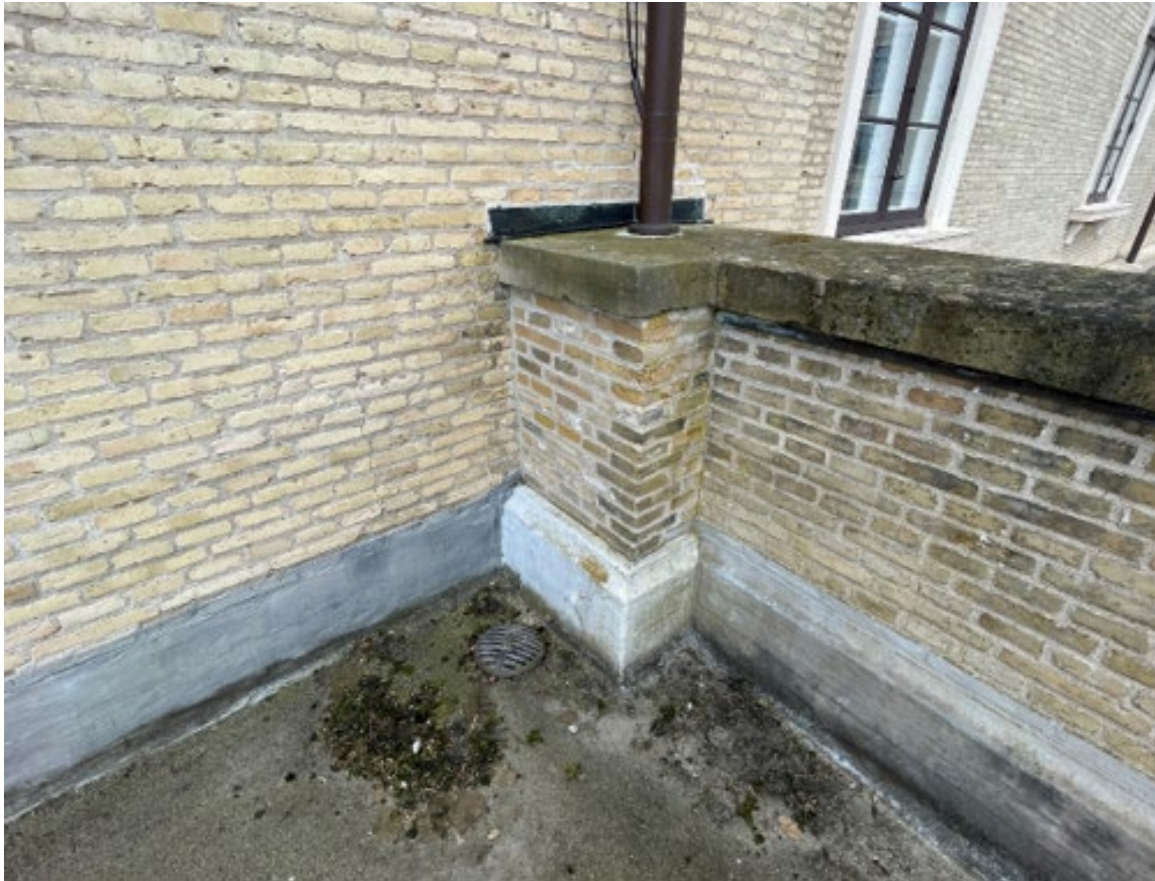
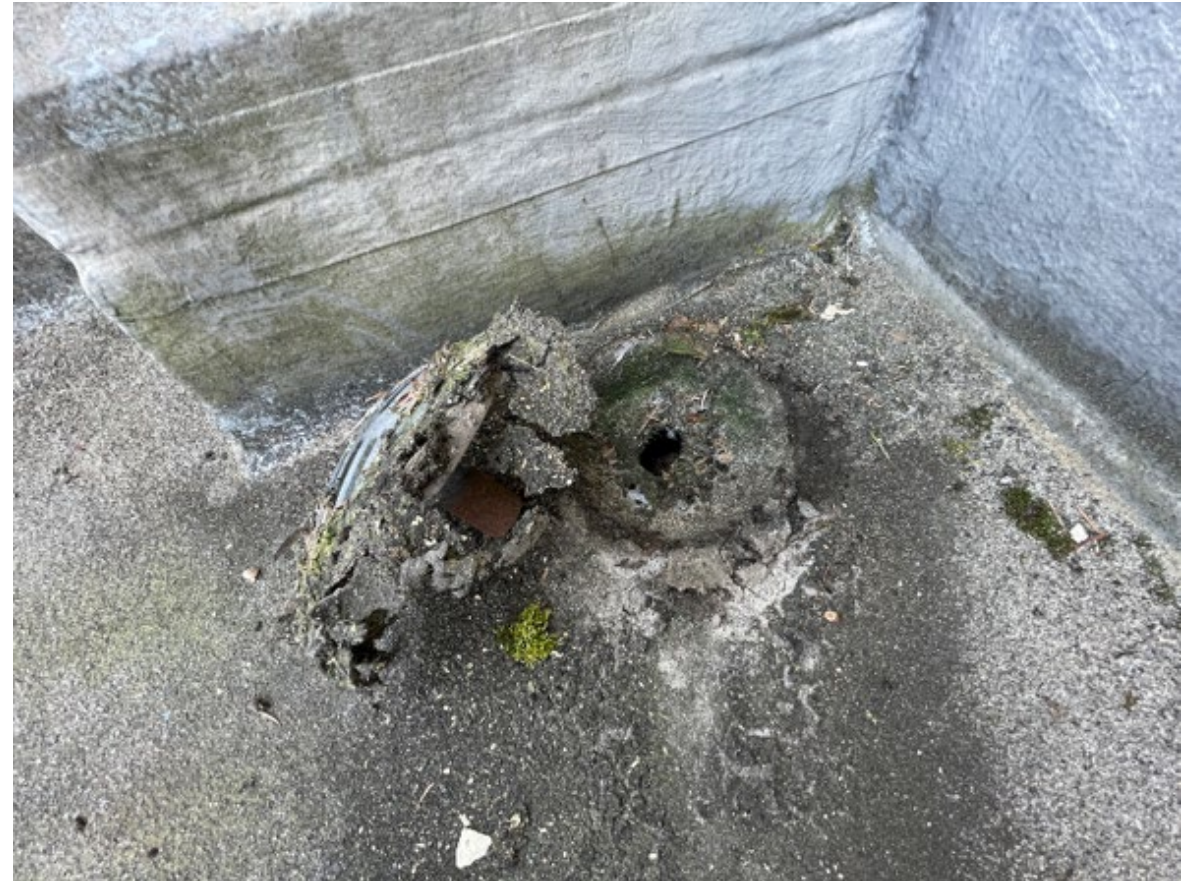
Der er et tagnedløb på facader, og et afløb i hvert hjørne af balustraden, i alt 4 stk. Afløb er stoppede.

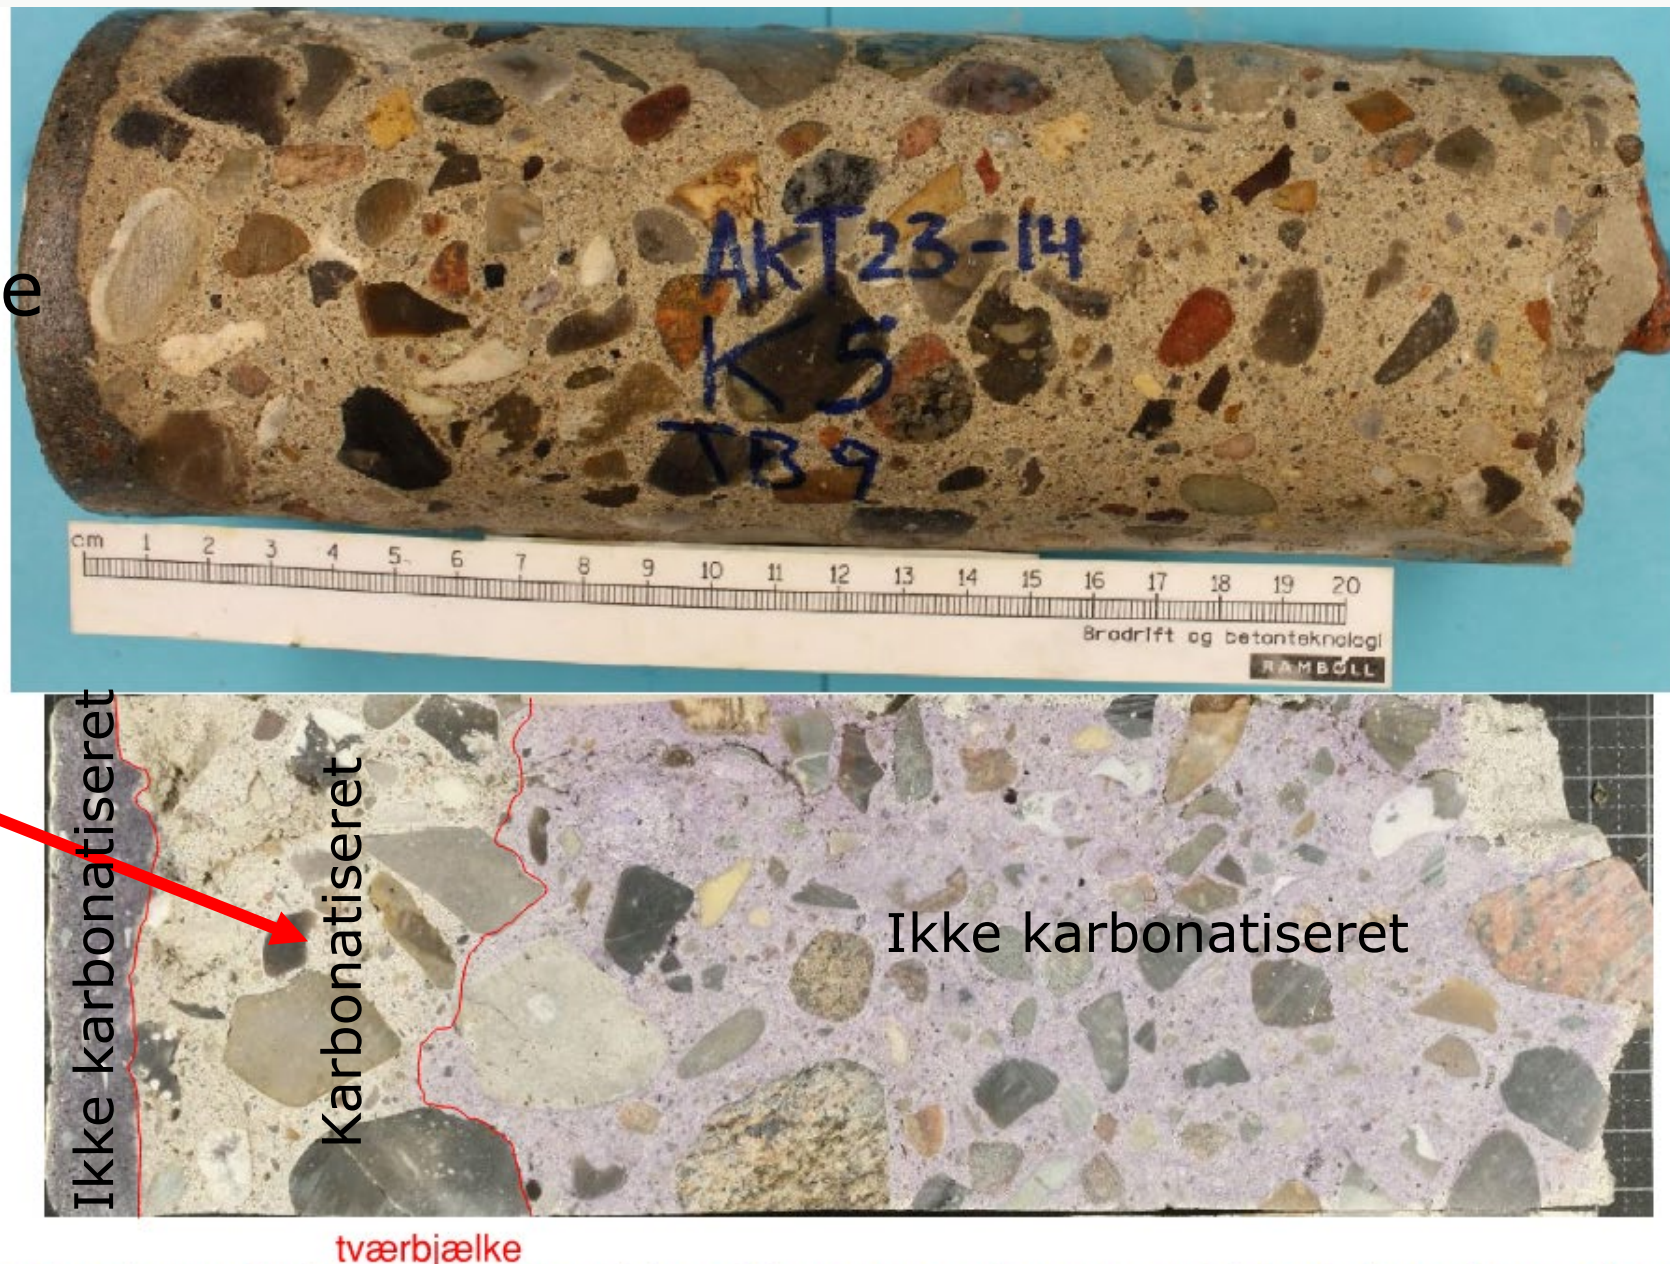
Det er i denne zone armeringen ligger. Beton bør fjernes i forbindelse med reparation

OBS! Tidligere mørtelreparation på kernens overflade er ikke karbonatiseret

**Figur 3-8: Borekerne K5 fra bjælke. Boresiden af kernen ses til venstre på fotoet, hvor der også ses en mørtelreparation. Nederst ses foto af karbonatiseringstest – de røde markeringer angiver område der er karbonatiseret.**

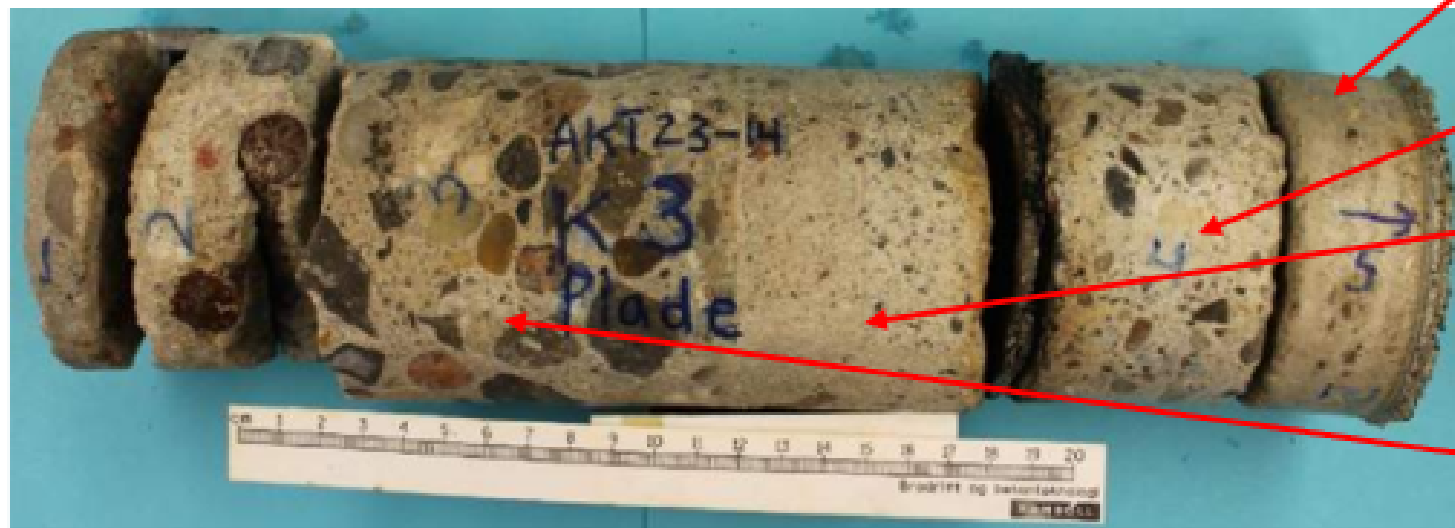
Ingen  
armering i  
kerne!!!

**Figur 3-6: Borekerne K3 fra bropladen, boresiden/undersiden af dækket ses til venstre på fotoet. Bemærk den sorte skive ca. 1/3 fra højre, som formentlig er en tidligere fugtisolering på brodækkets overside. Derudover er der en kunstbelægning på det øverste afretningslag (til højre på fotoet).**

**Der er ikke bemærket armering  $\varnothing 4$  mm pr. 50 mm i begge retninger i borekernen. Armeringsnettet er fundet i forbindelse med nedbrydningen juli 2024 og ligger umiddelbart over den sorte fugtisolering, dvs. lige under lag 4.**

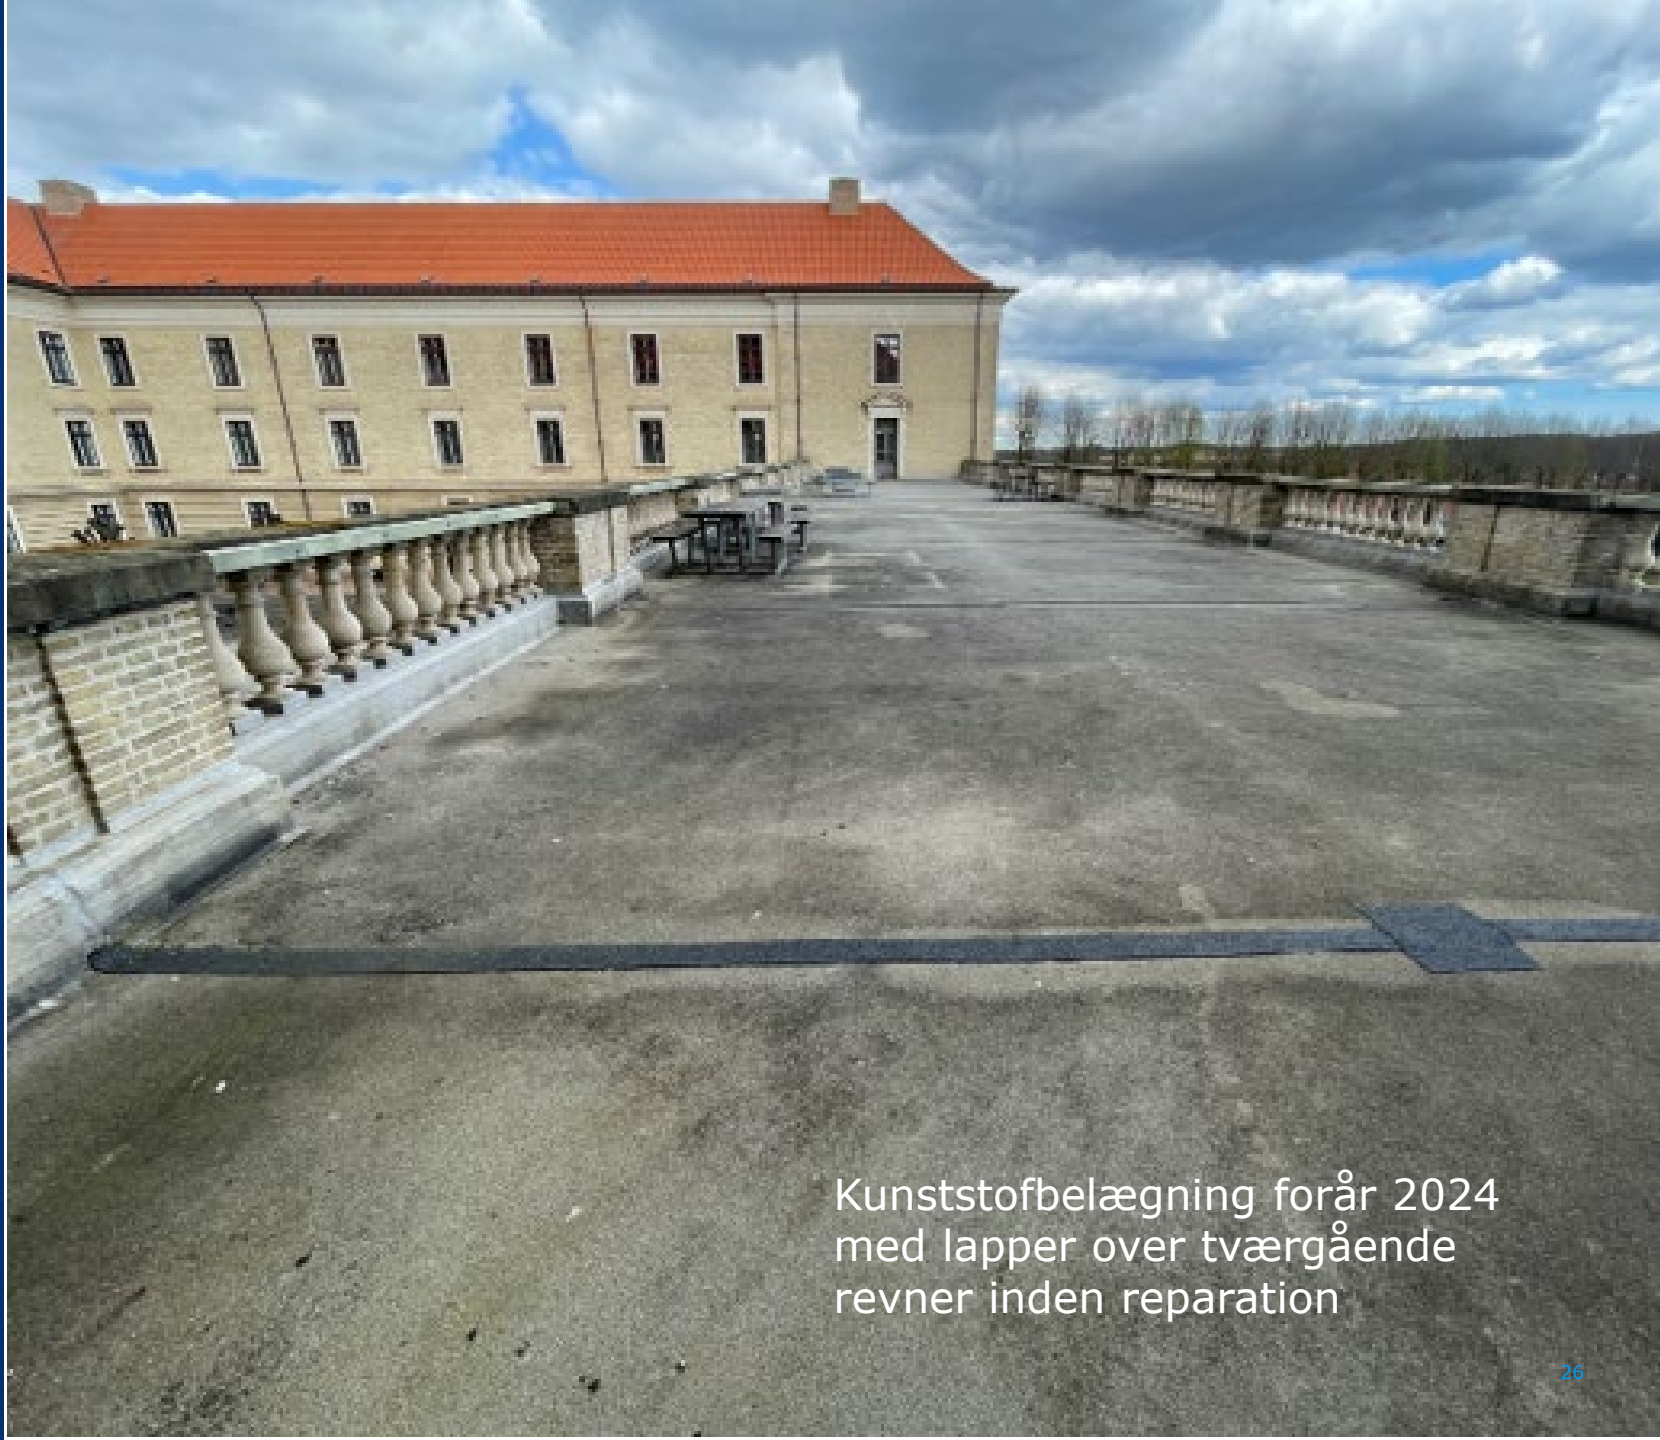
Kunststofbelægning forår 2024  
med lapper over tværgående  
revner inden reparation

Nyt profileringslag og ny  
kunststofmembran.  
Dilatationsfuger i hver ende  
renses og der udføres nye  
dilatationsfuger og nye afløb.
