# Betonreparations- dagen

Reparation af balustrade på Viborg Katedralskole

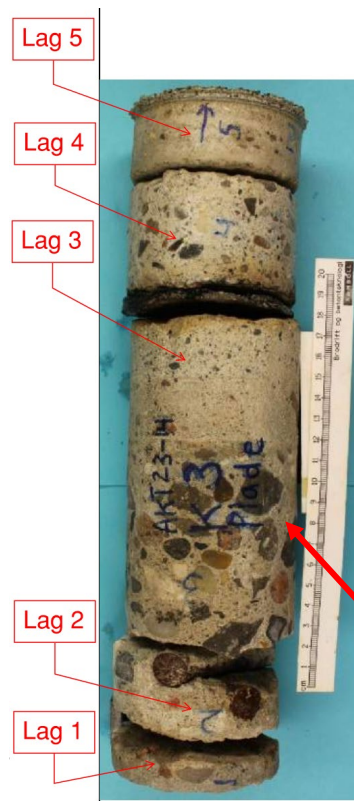
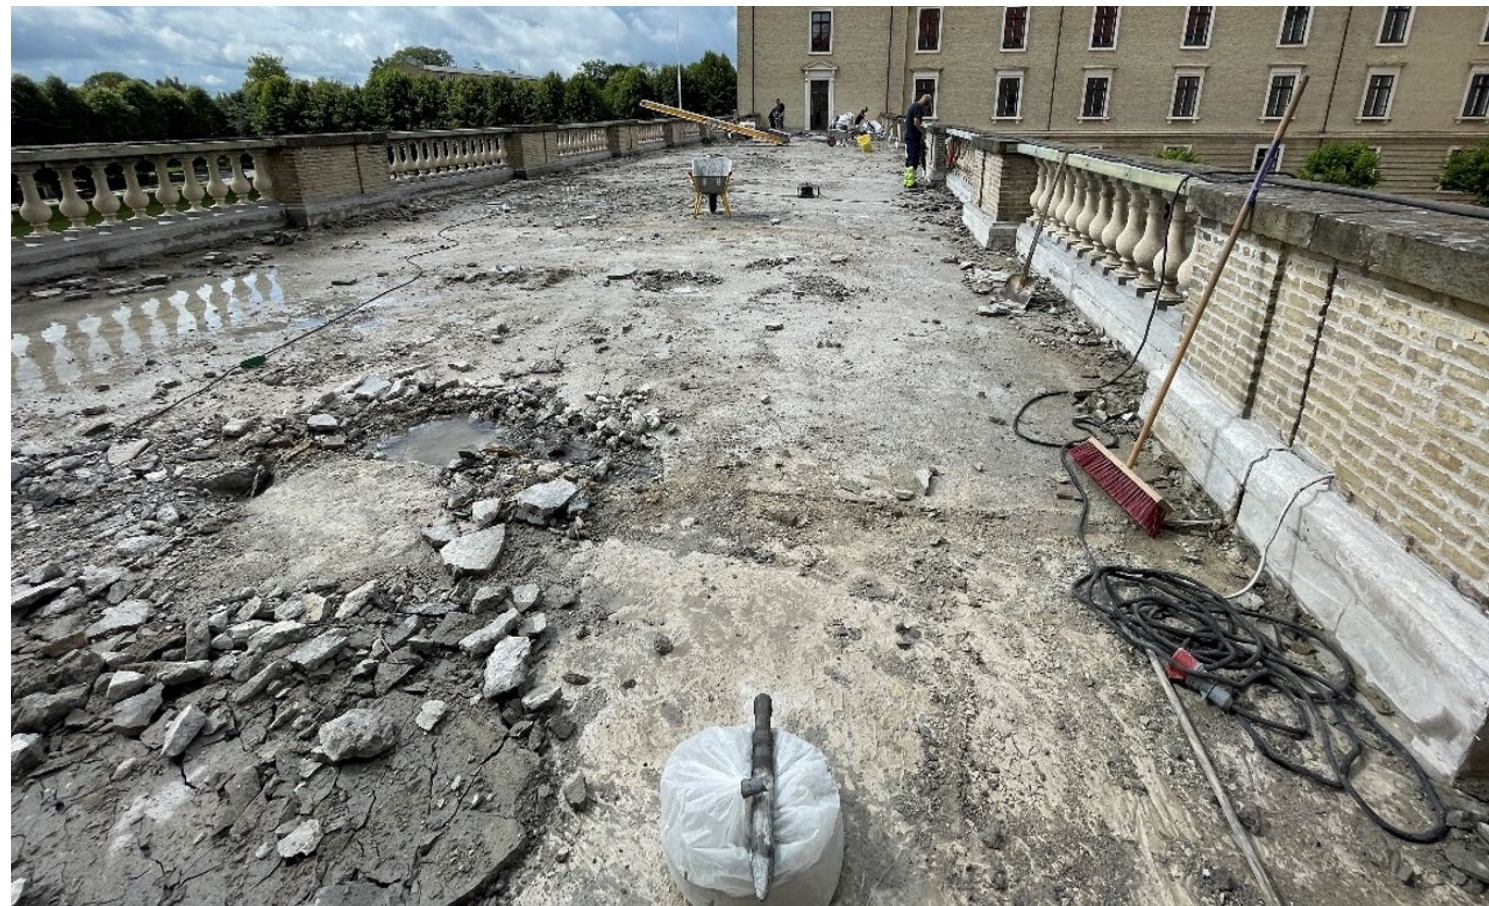
Det blev vurderet, at de nedre lag af det samlede eksisterende profileringslag ikke er mulige at nedbryde. Der er store rysterter forbundet med nedbrydningen og dermed stor risiko for at beskadige den underliggende oprindelige konstruktionsbeton.

*Nedbrydning af det øverste lag "lag 5" af det eksisterende profileringslag pågår.*

Det er aftalt at fjerne det øverste lag (benævnt "lag 5") og udføre et nyt tilsvarende lag med faldopbygning, så der er fald til afløb.

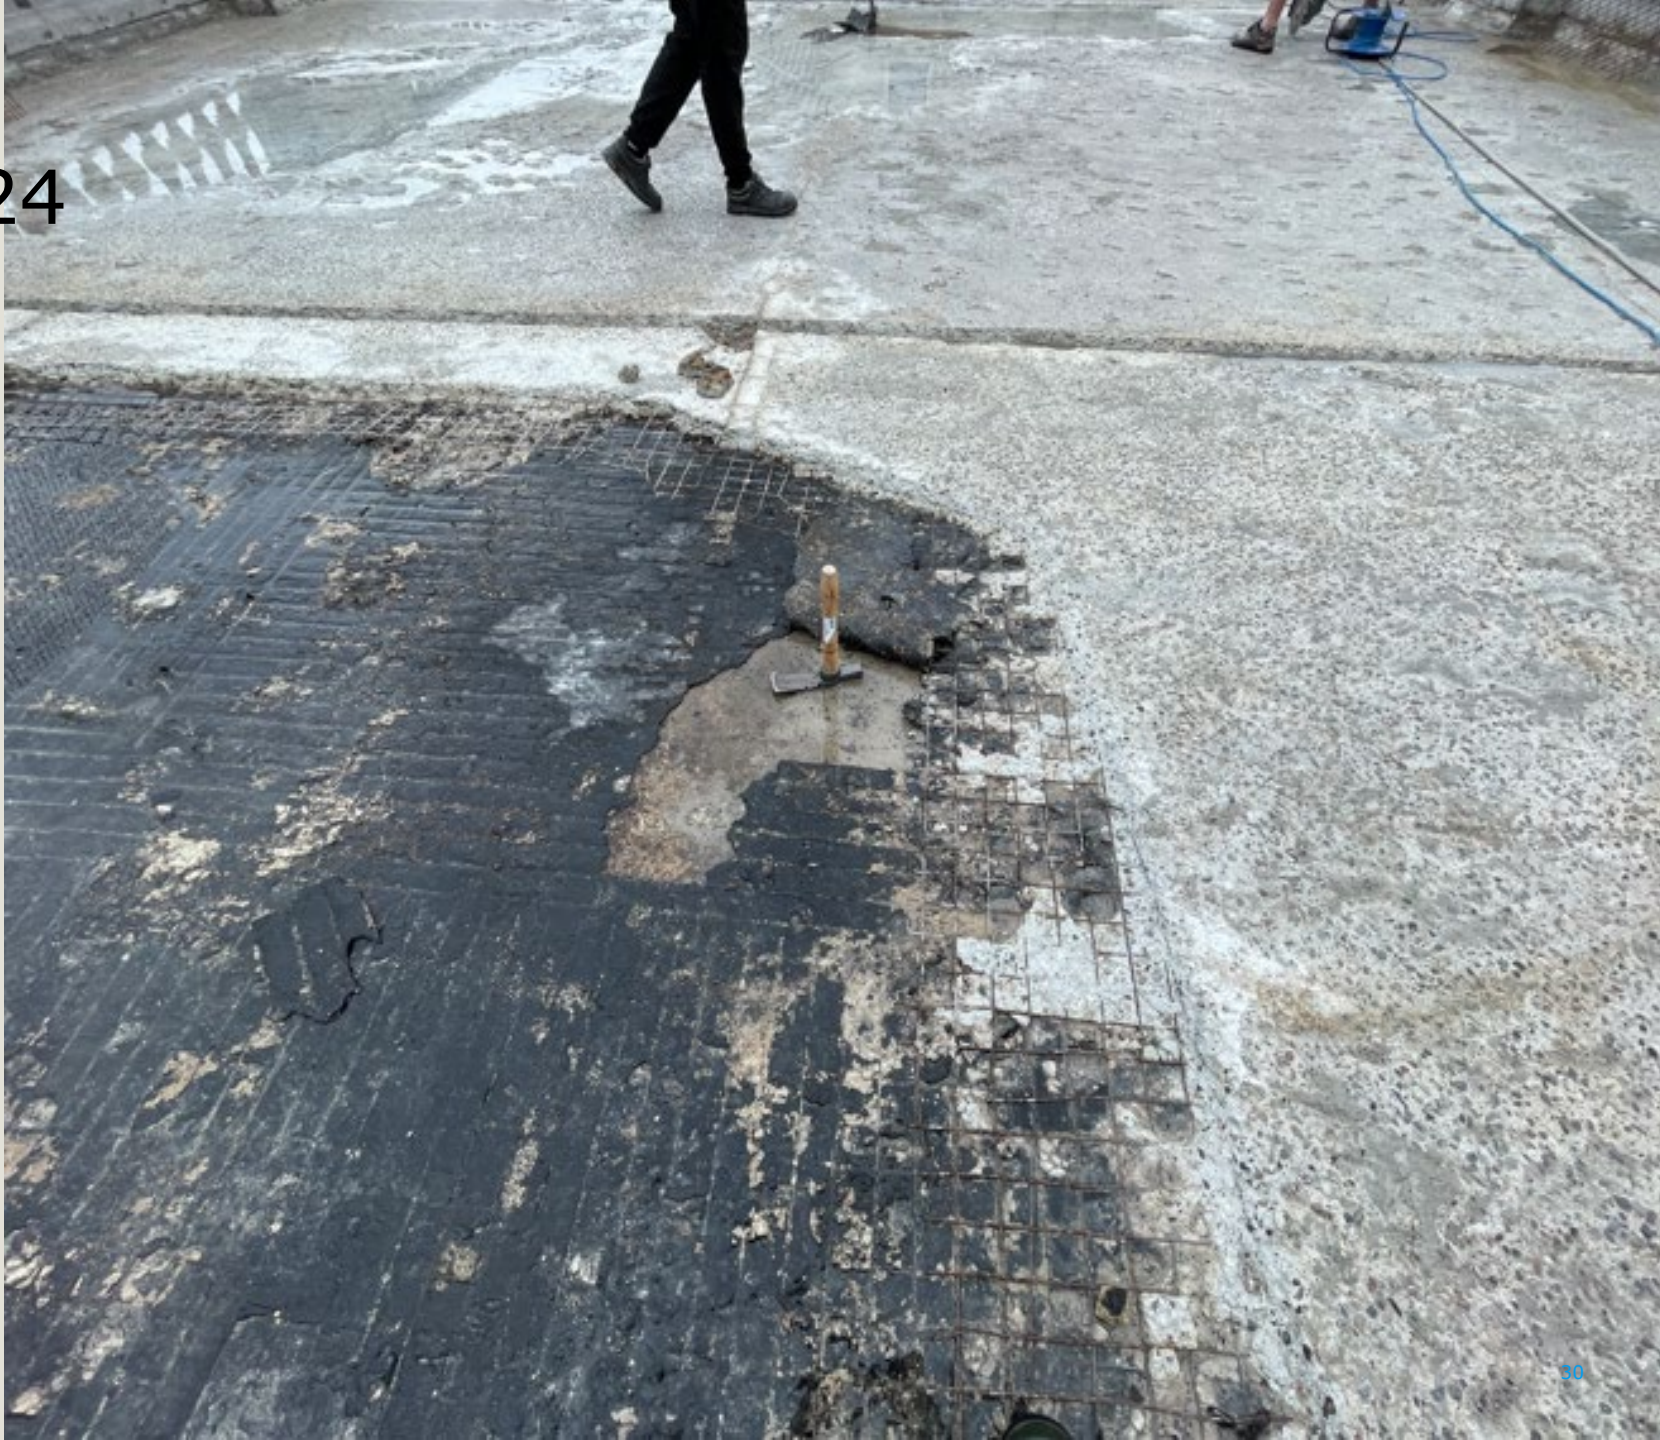
- Armeringsnet  $\varnothing 4$  mm umiddelbart over det sorte bitumenlag i borekernen.
- Armeringen fremgik ikke af borekerne 3 i brodækket
- Bitumen sidder løs
- Og nedbryderen er gået på sommerferie...

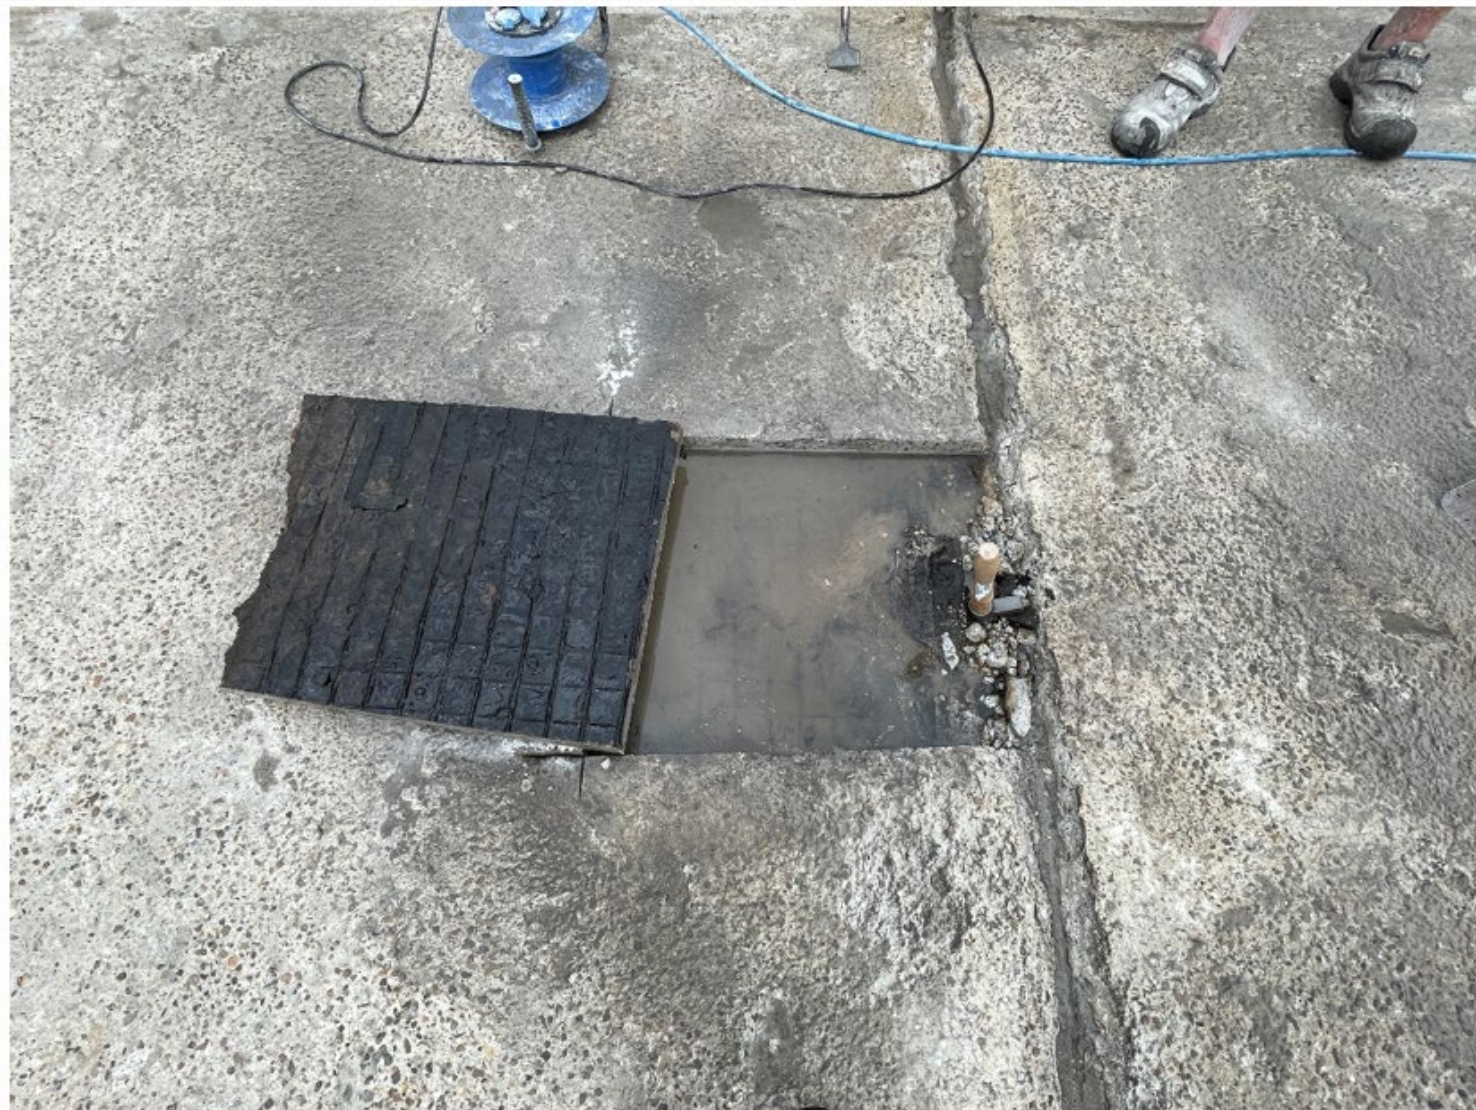
Nedbryderen skulle have valgt et andet nedbrydningsmateriel fra starten.

**Forsøg 2: Der udføres et nyt forsøg et andet sted, hvor betonen i lag 4 ikke lyder skruk. Her kan feltet også let løftes/fjernes med hænderne.**

Elhammer udskiftes med vinkelsliber!

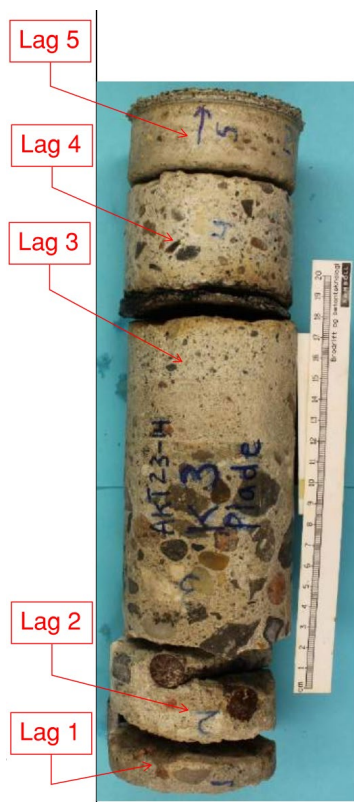
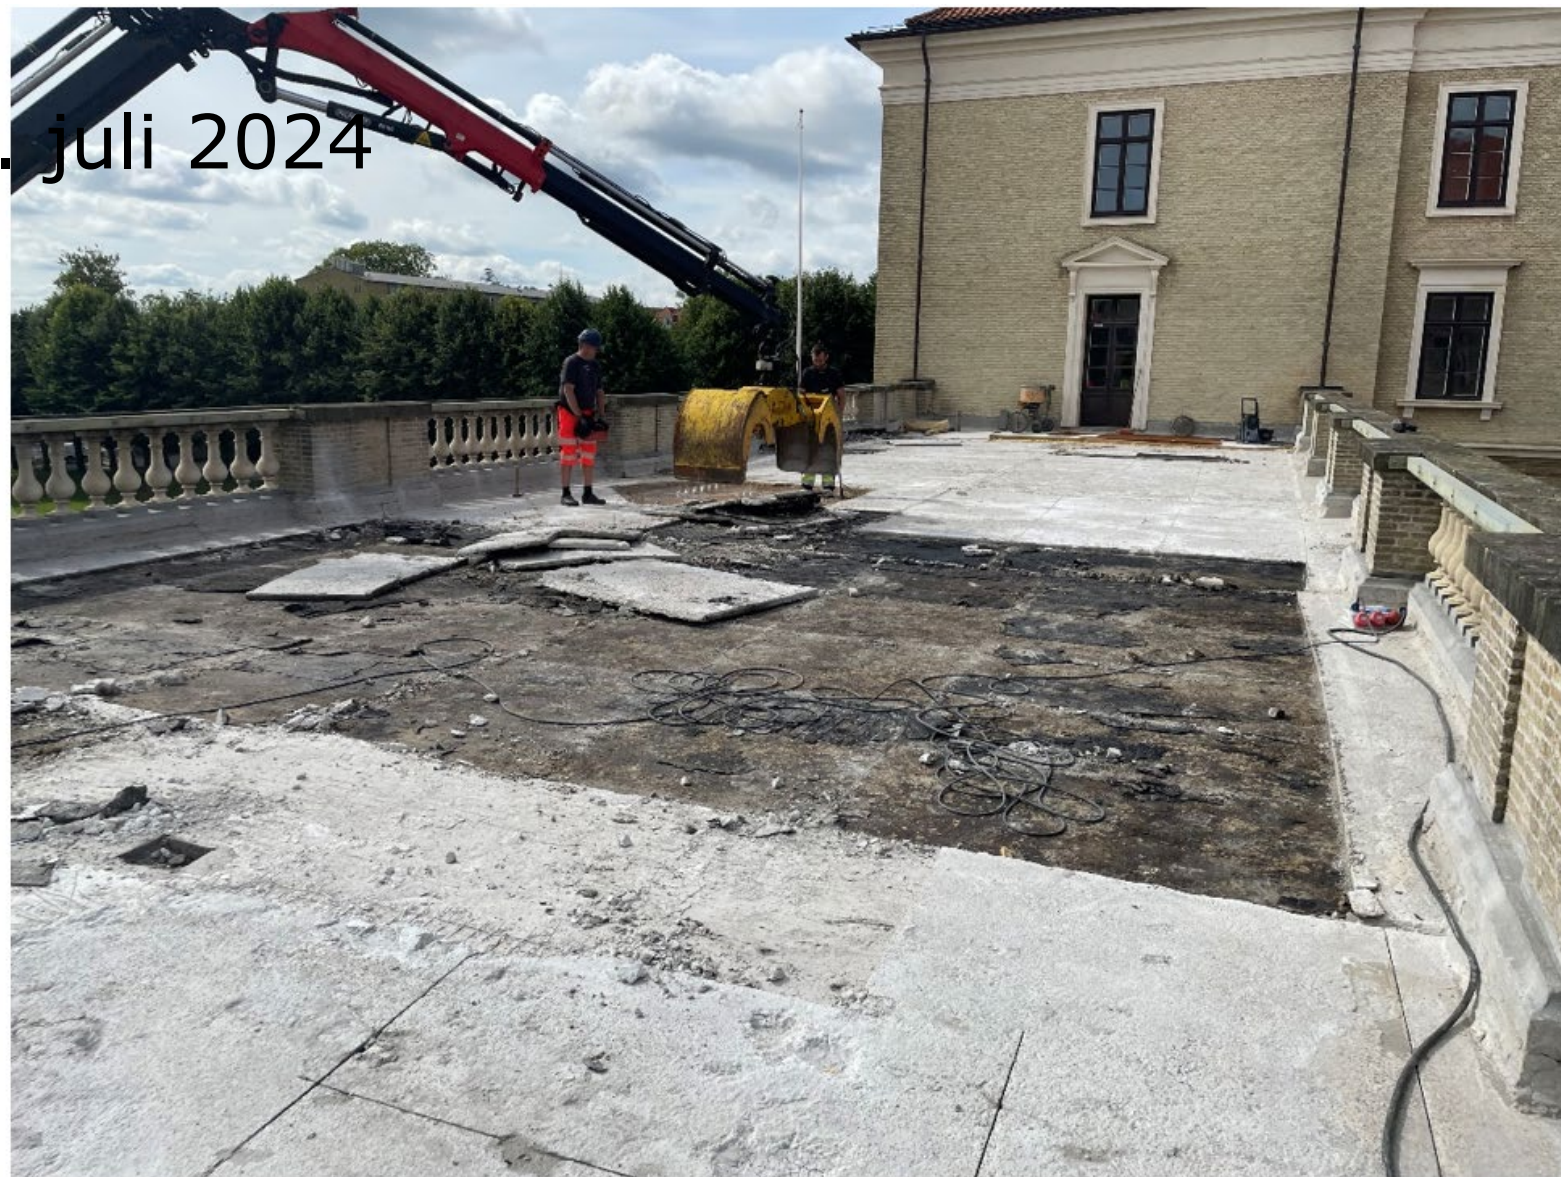
**Område, hvor Lag 4 er fjernet. Fugtisoleringen skal ligeledes fjernes, for at der kan udføres banketest. Hvis lag 3 bibeholdes, skal overfladen renses helt for bitumenrester.**

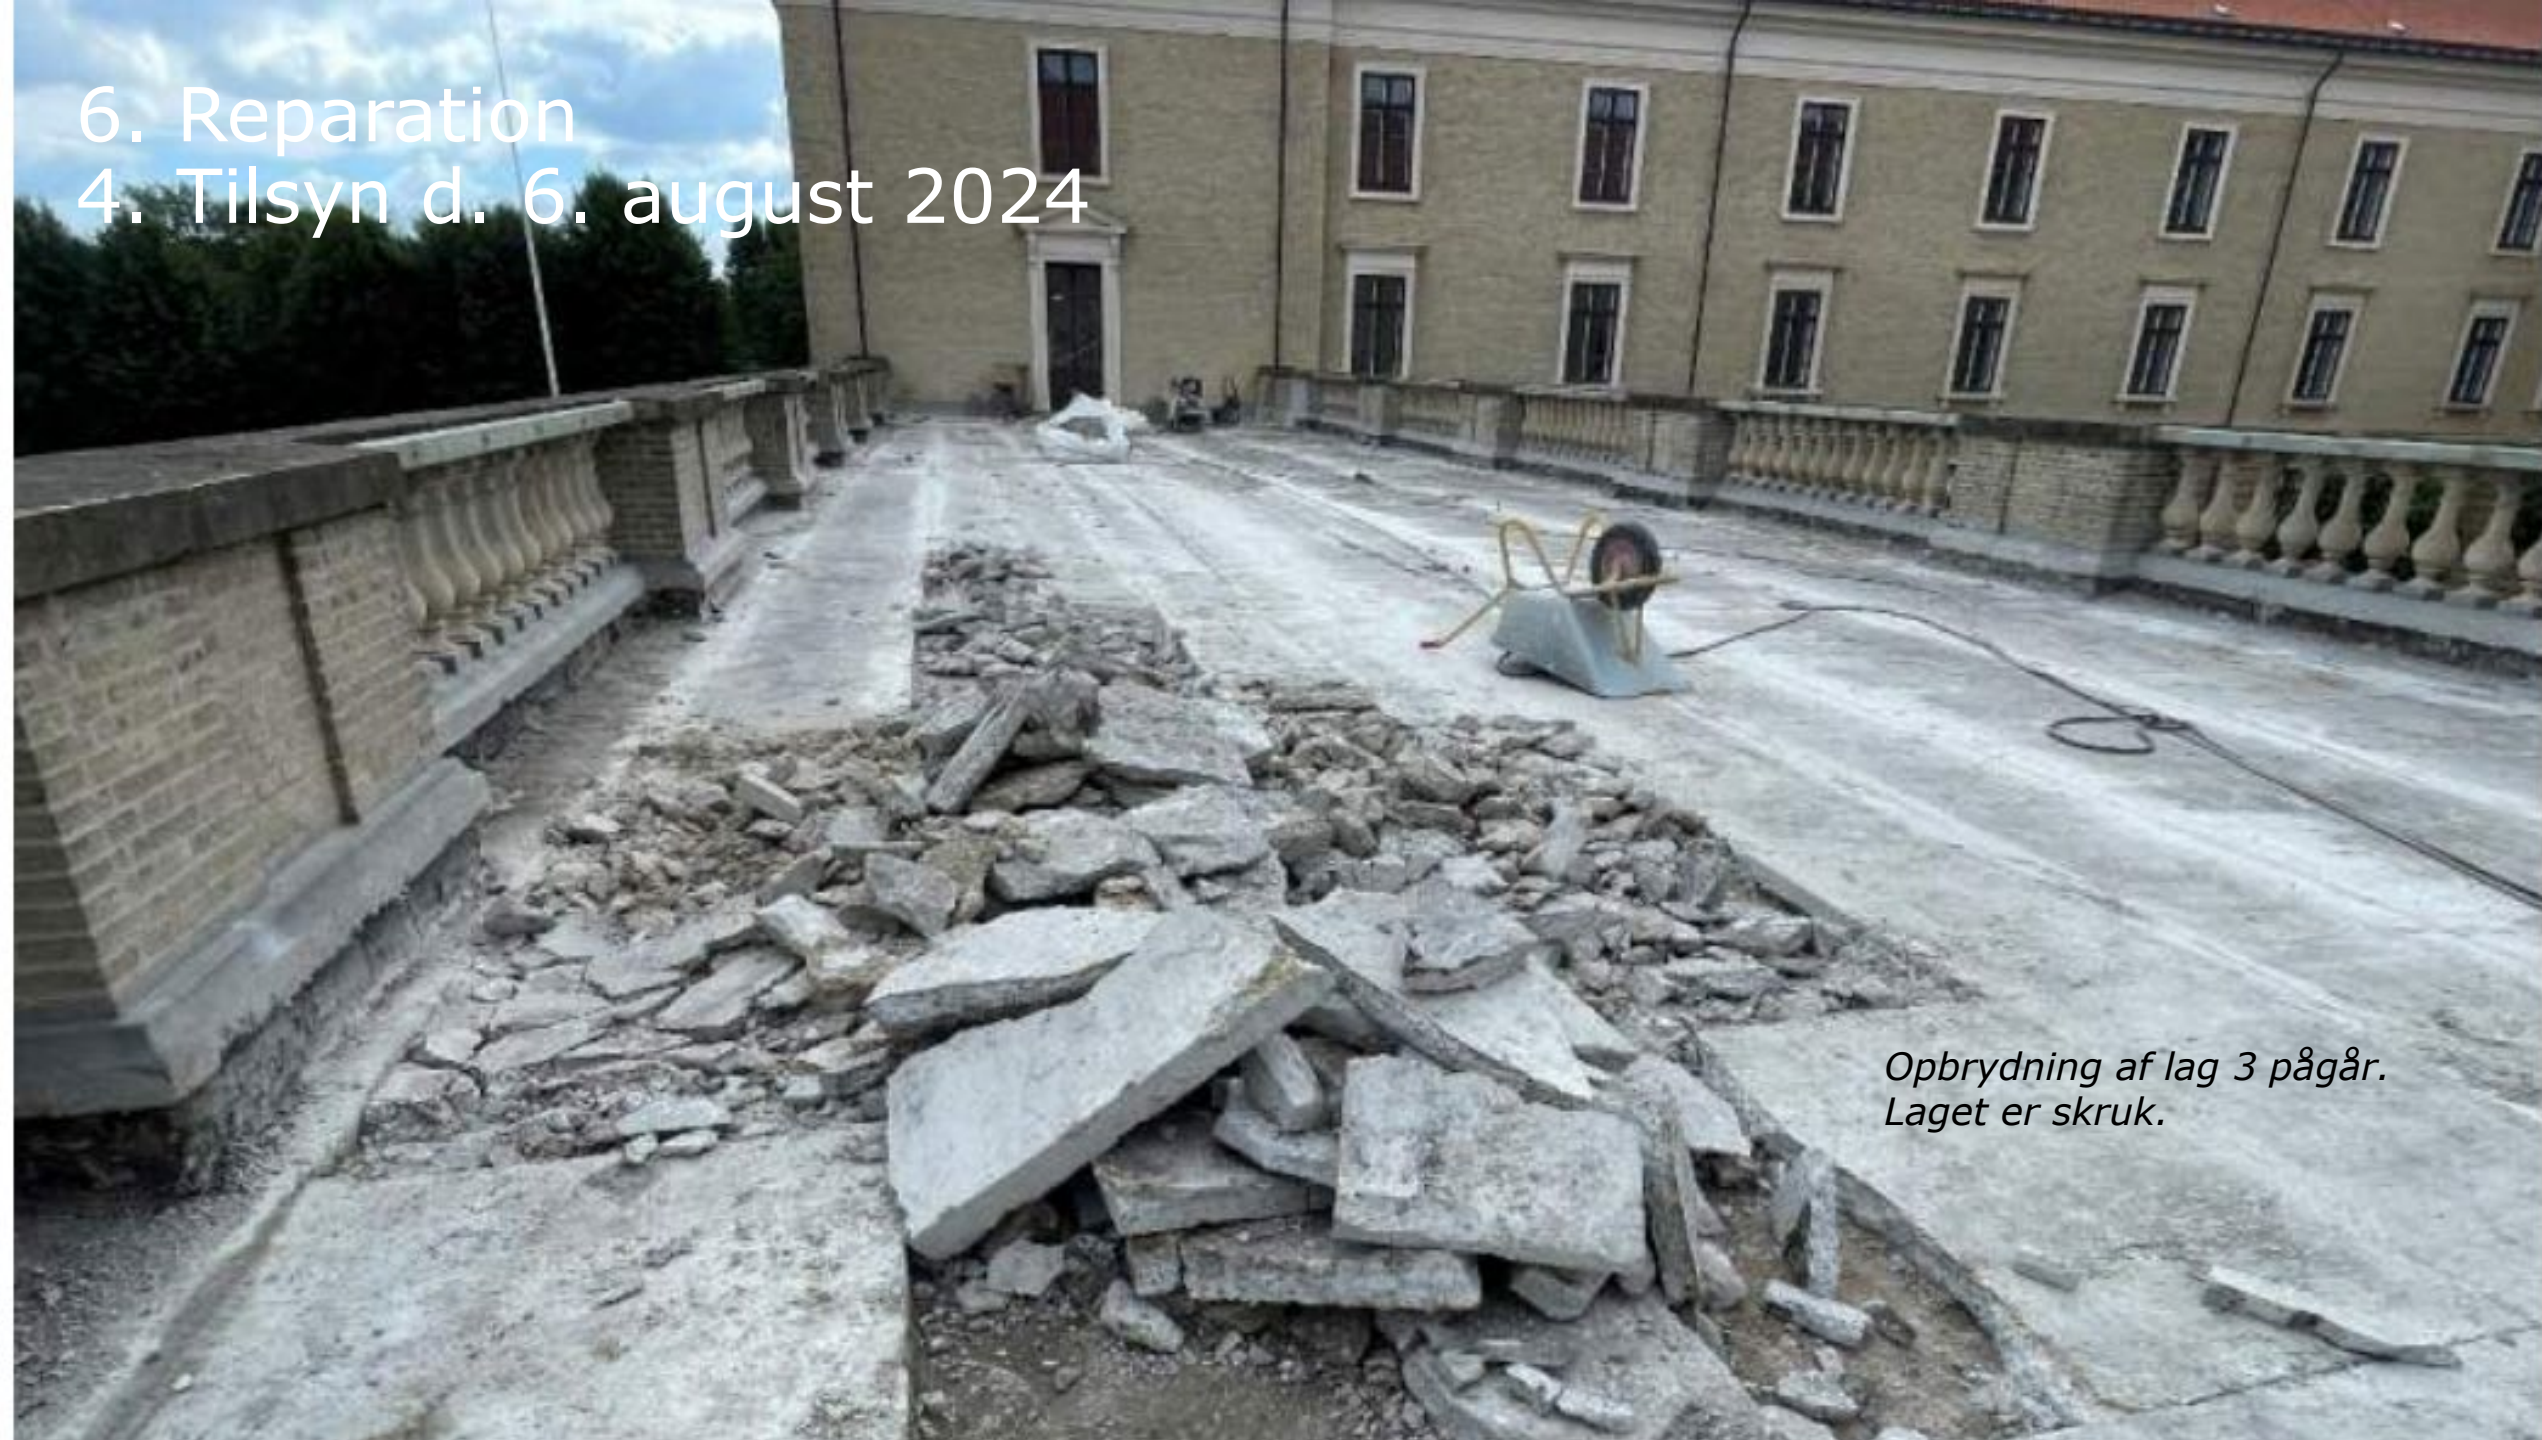
*Opbrydning af lag 3 pågår.  
Laget er skruk.*

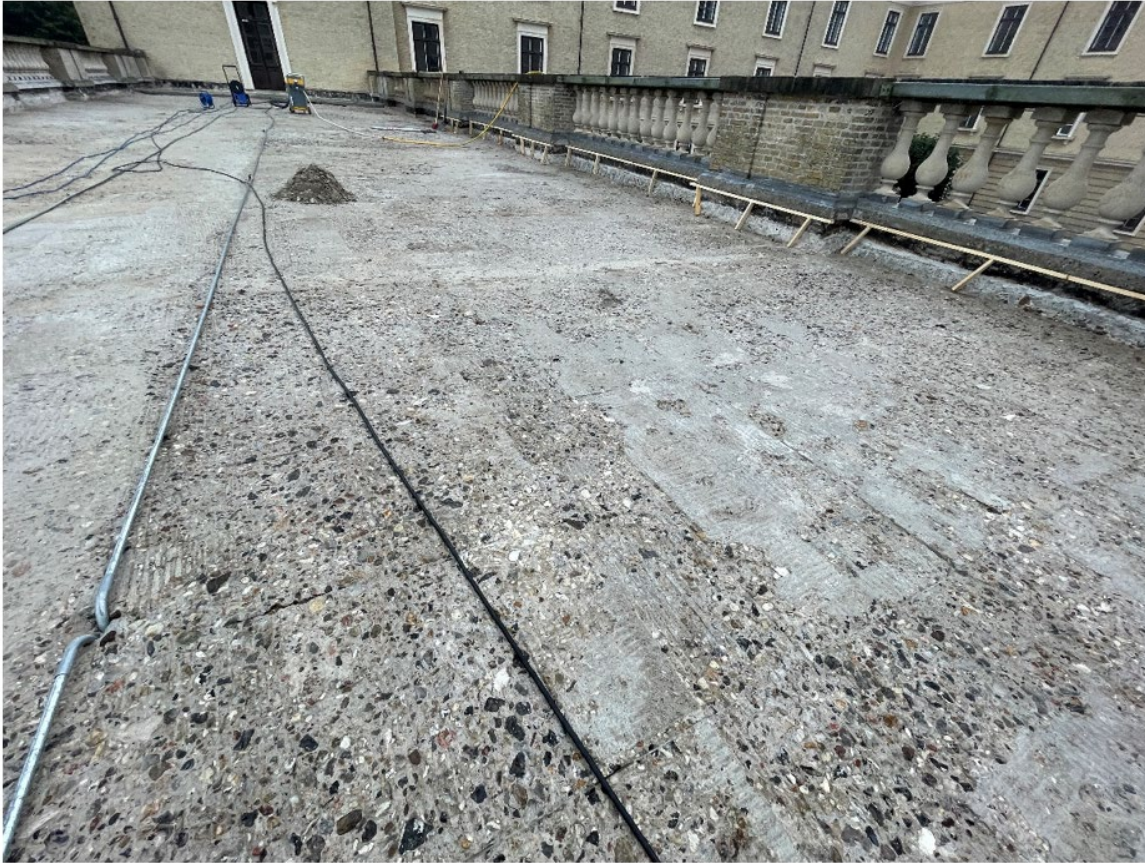
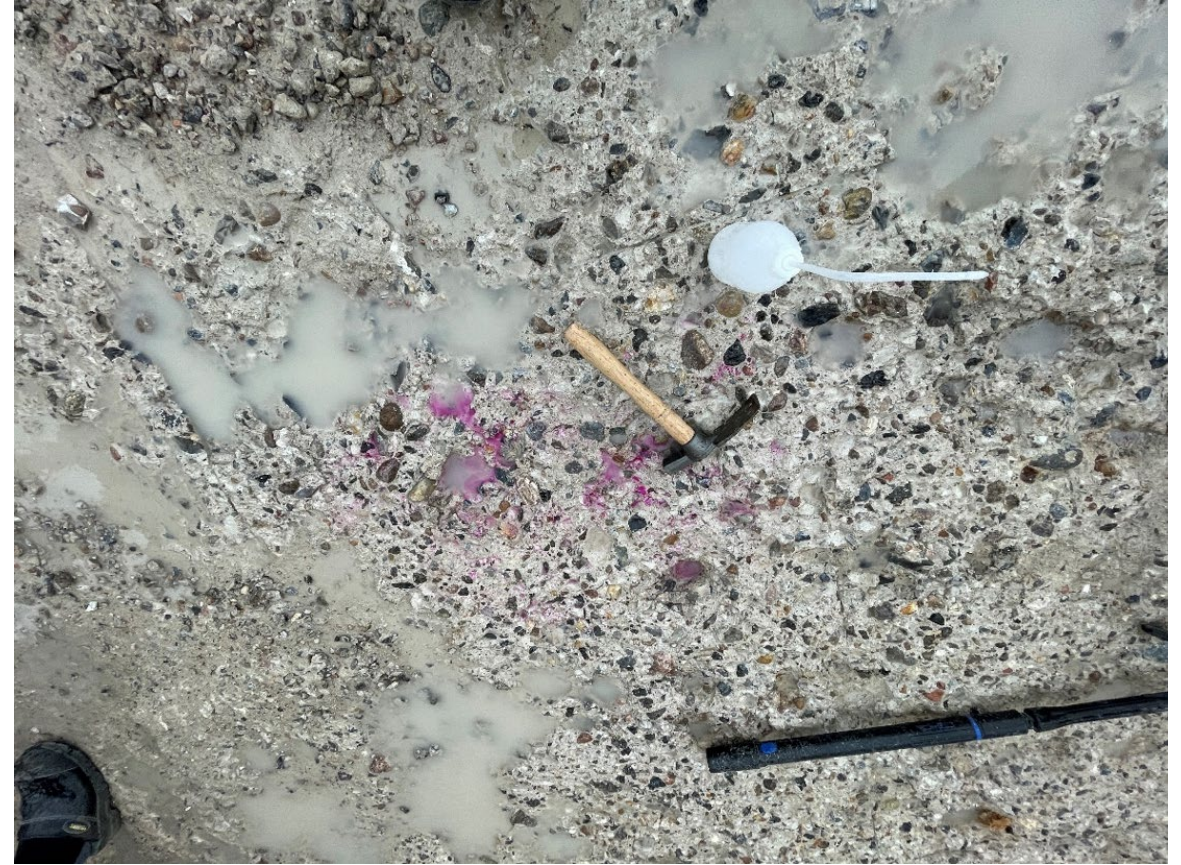
Overflade konstruktionsbeton er hård og klingende – Det er ikke en god kvalitet, men kvaliteten bliver ikke bedre af at fjerne mere beton. Betonen rødфарves ved påførelse af phenolphthalein, så det vurderes at overfladen er så god som muligt. Der ibores strittere for vedhæftning mellem oprindelig konstruktionsbeton og nyt profileringslag.

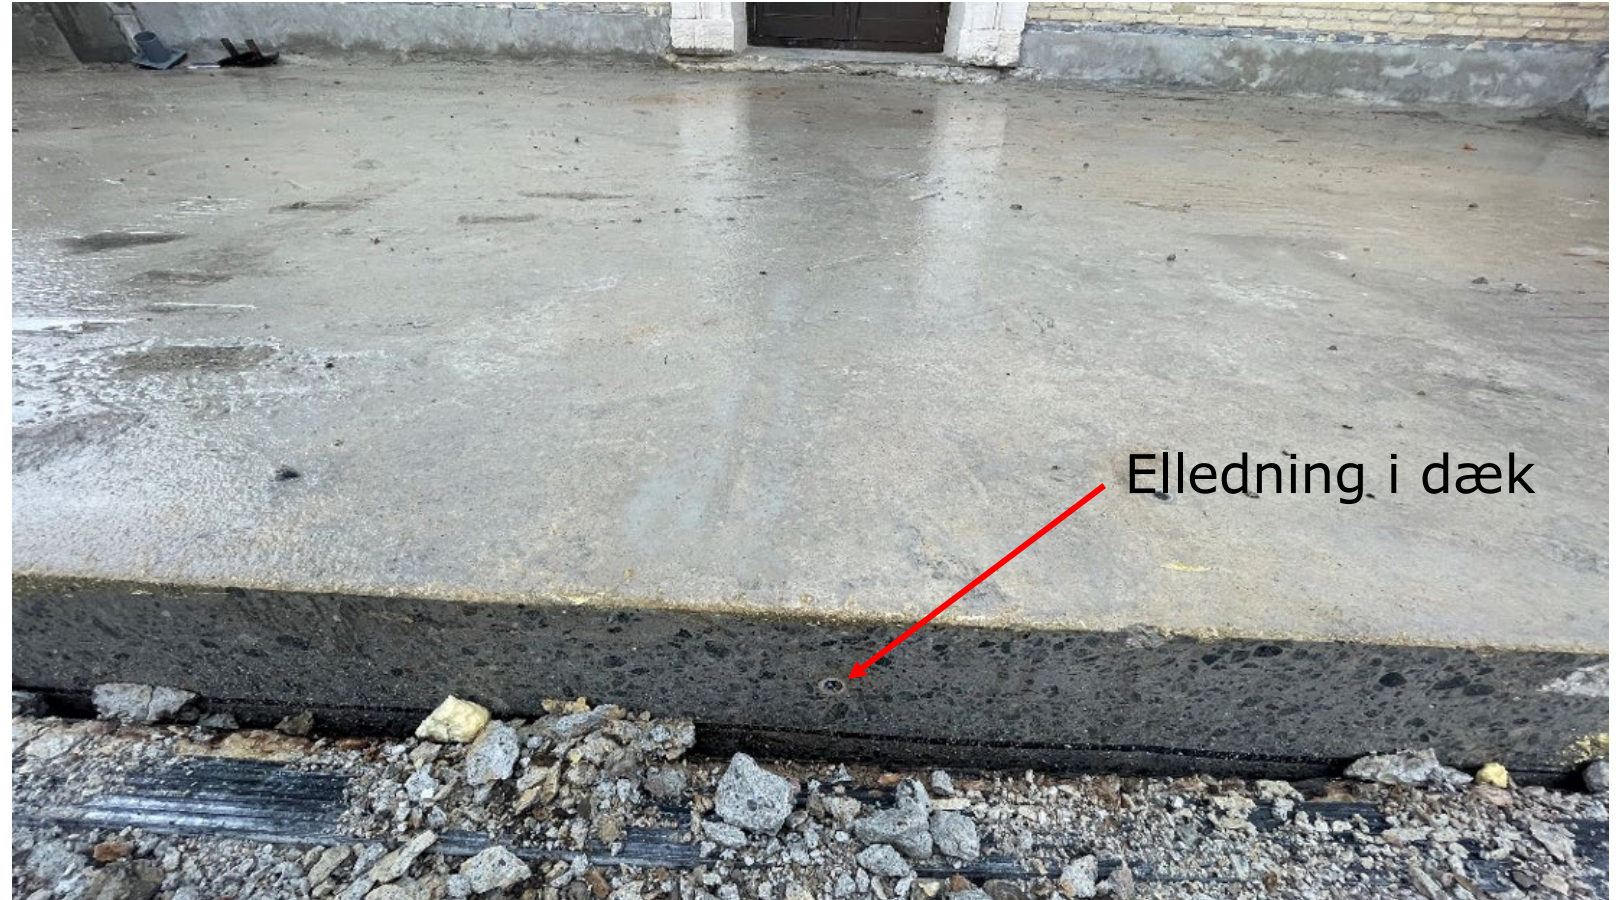
Set I bagklogskabens klare lys kunne vi evt. have nedbrudt mere af tagdækket.

Udfordringen var, at der ikke var udført borekerner i dækket, og vi var i tvivl om dækkets tykkelse og opbygning.

*Tagdækket er hårdt og klingende. Dækket skal afrettes inden bromenbranen udlægges. Afretningslagets tykkelse skal afpasses tykkelsen af det nye profileringslag, så der bliver "niveaufri" overgang hen over dilatationsfugen.*
