## Betonreparation og omisolering

Peter Larsen

© 2011 Grontmij A/S

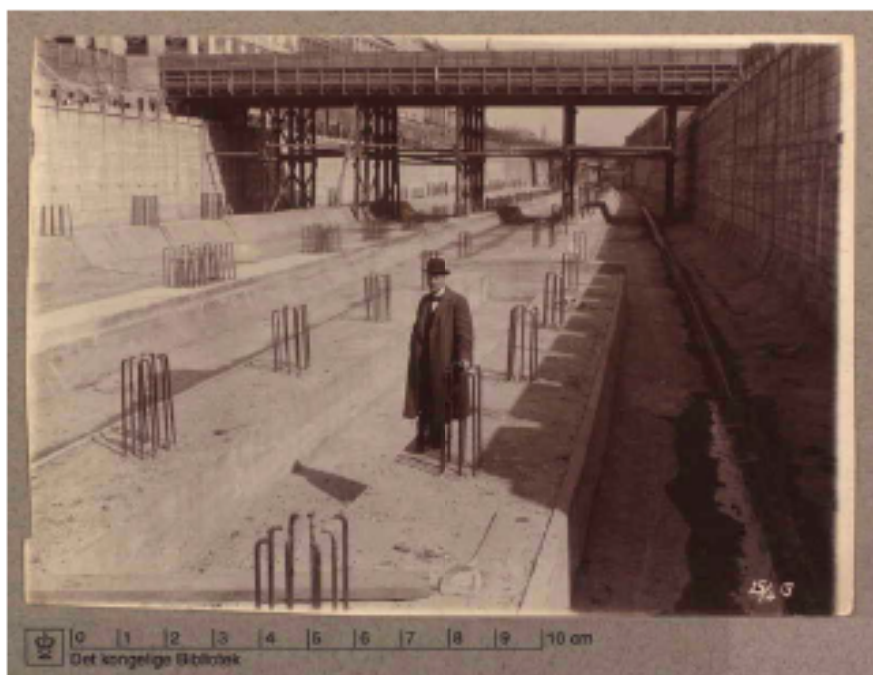
- Fyld på overside er ikke drænende
- Beton og armering generelt i god stand
- I fuger er kloridindhold dog omkring det kritiske niveau
- Mange tværgående kabelblokke

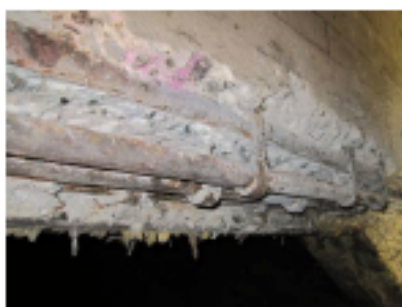
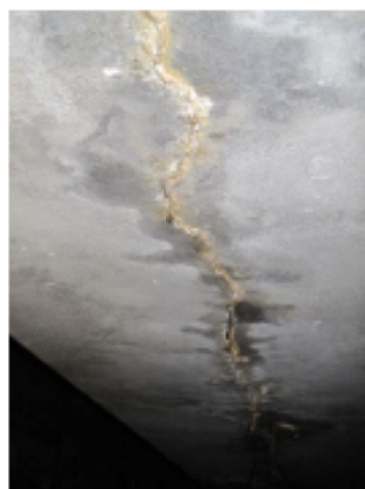
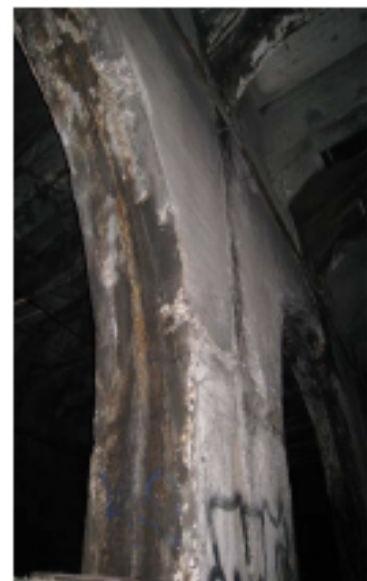
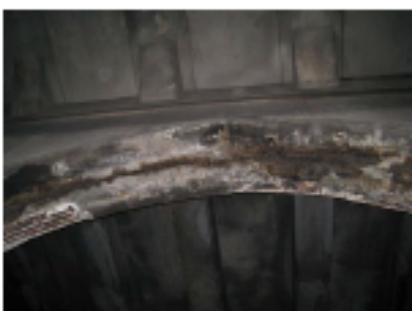
### Visuel gennemgang

- Alle overflader er meget beskidte
- Betonen og armering er generelt i god stand
- Langs- og tværgående fuger er generelt utætte
