# PILOTPROJEKT REPARATION AF SLIDSEVÆGGE

BYGVÆRK 13-0-005.00 – FREDERIKSSUNDSVEJSTUNNELEN

# PILOTPROJEKT 2019

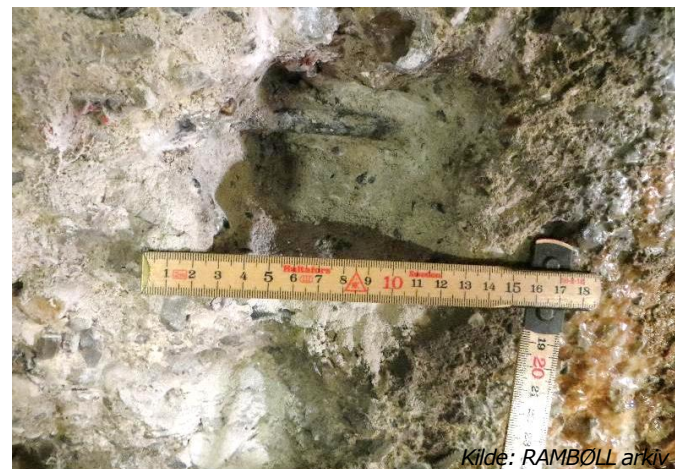
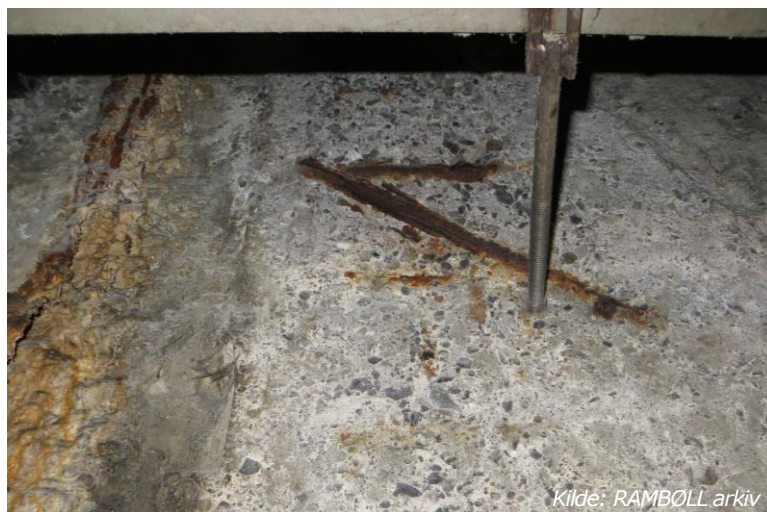
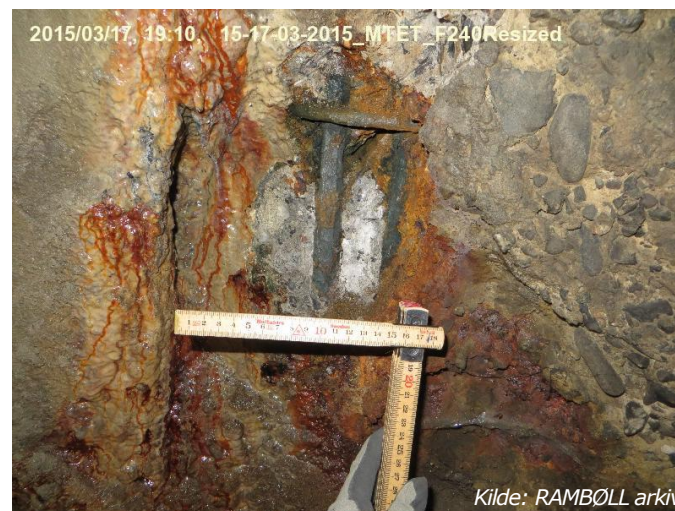
### Ophugninger, dæklagsmålinger

- Stærkt varierende dæklag mellem 0-110 mm
- Varierende tilstand af armeringen nær støbeskel

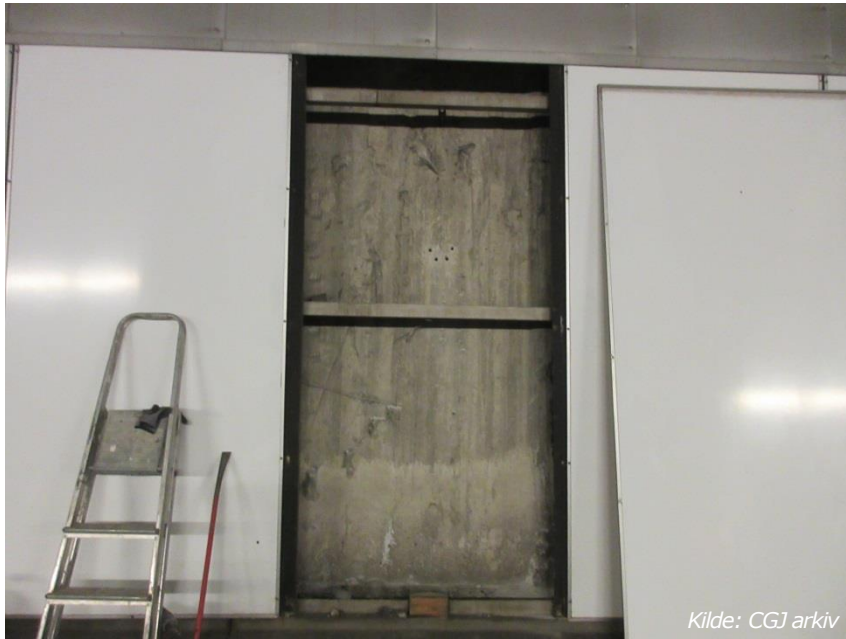
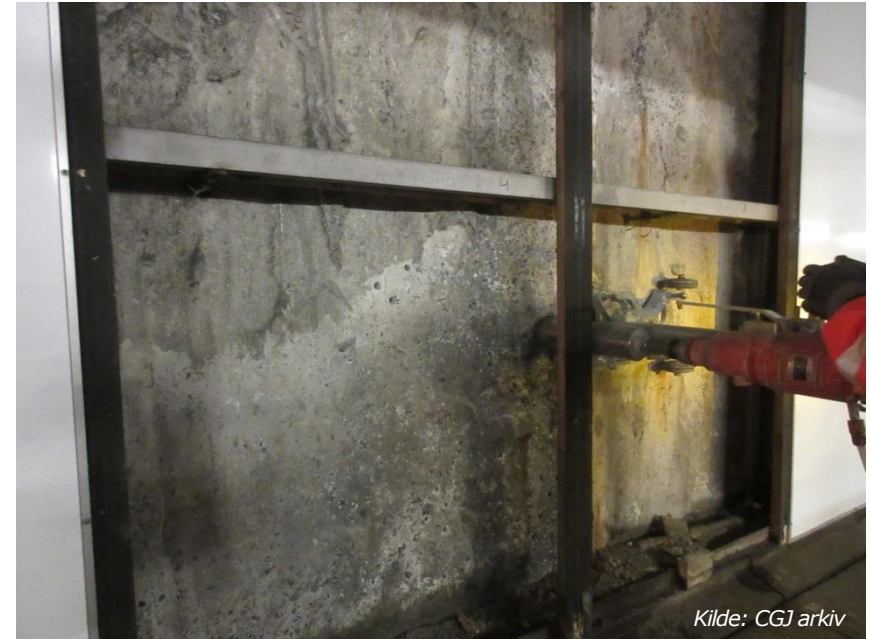
20 stk. prøver (boremel) sendes til analyse

Udtagning af tre stk. borekerner

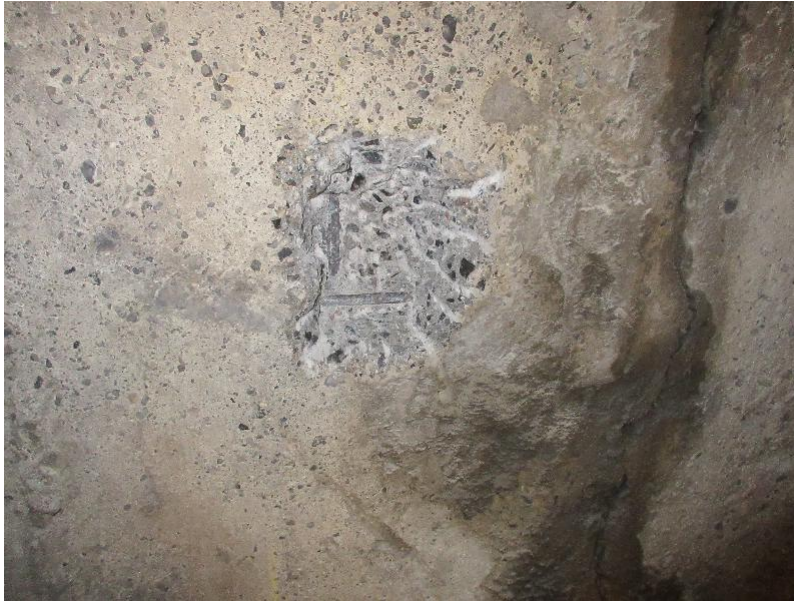
## Ophugninger

- Kloridindhold i armeringsniveau 0,2 %

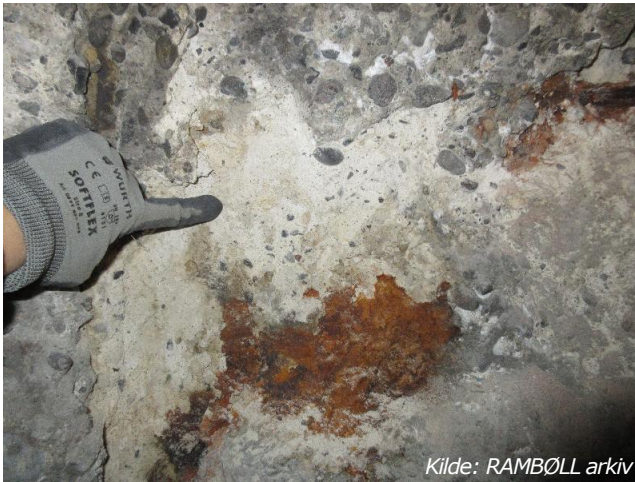
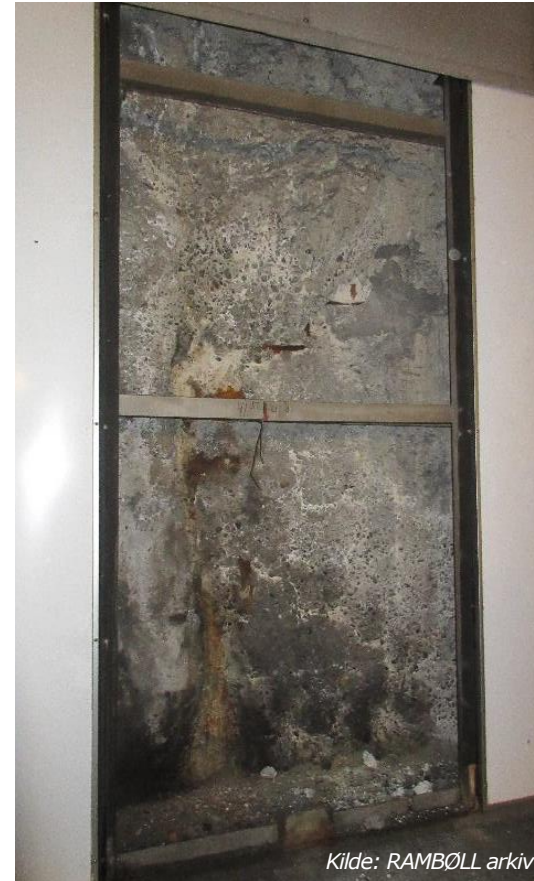
- Stort område med hult dæklag
- Lomme af bentonit i armeringsniveau
