# 30+ års minimalistisk (og bæredygtigt) vedligehold af svømmehaller

- brug af katodisk beskyttelse mv.
- injicering
- 'vis vand væk for vand volder vanskeligheder'

Jens Mejer Frederiksen, Associated Project Director, Leading Specialist – concrete

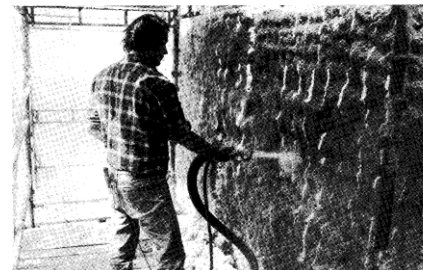
**Figur 1:** Cellulosefibre »ISOFIBER«, med elektrolyt påsprøjt på en betondekade. Formålet er her en realkalisering af den carboniserede facade, se figur 2. Den samme proces anvendes ved chloridudtrækning og er især anvendelig for undersøder af f.eks. brodæk og højled med betondet chloridudhold. En flydende elektrolyt kan med fordel anvendes ved udtrækning af chlorid fra betonsøjler. Foto: Ervin Poulsen

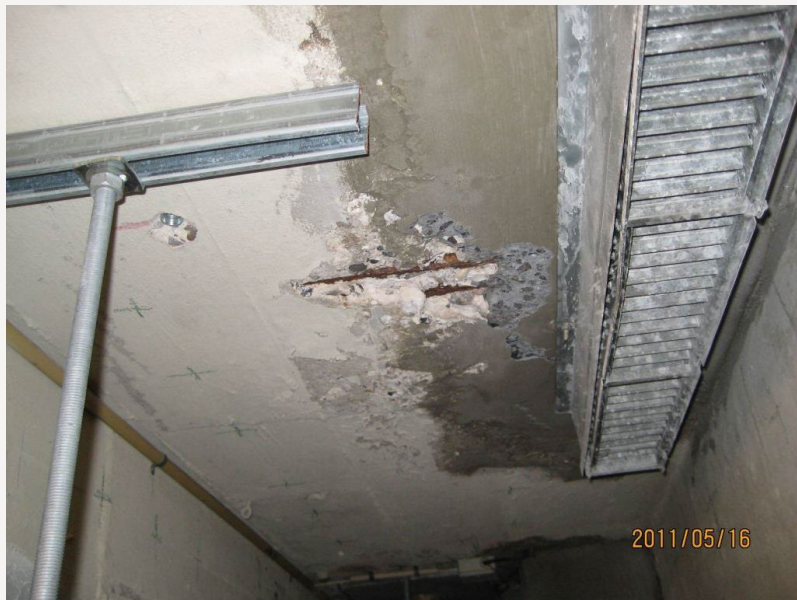
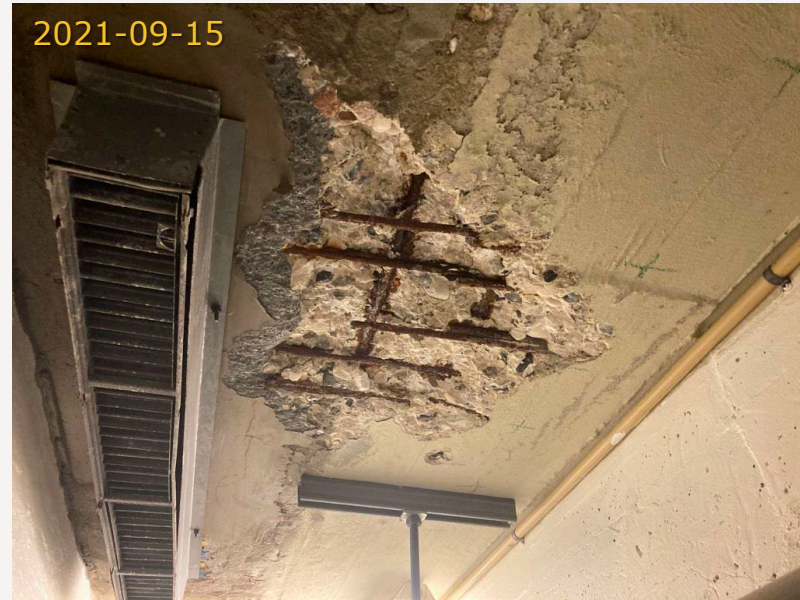
*Udvikling af skader på ca. 10 år – acceptabelt og hér ikke kritisk*

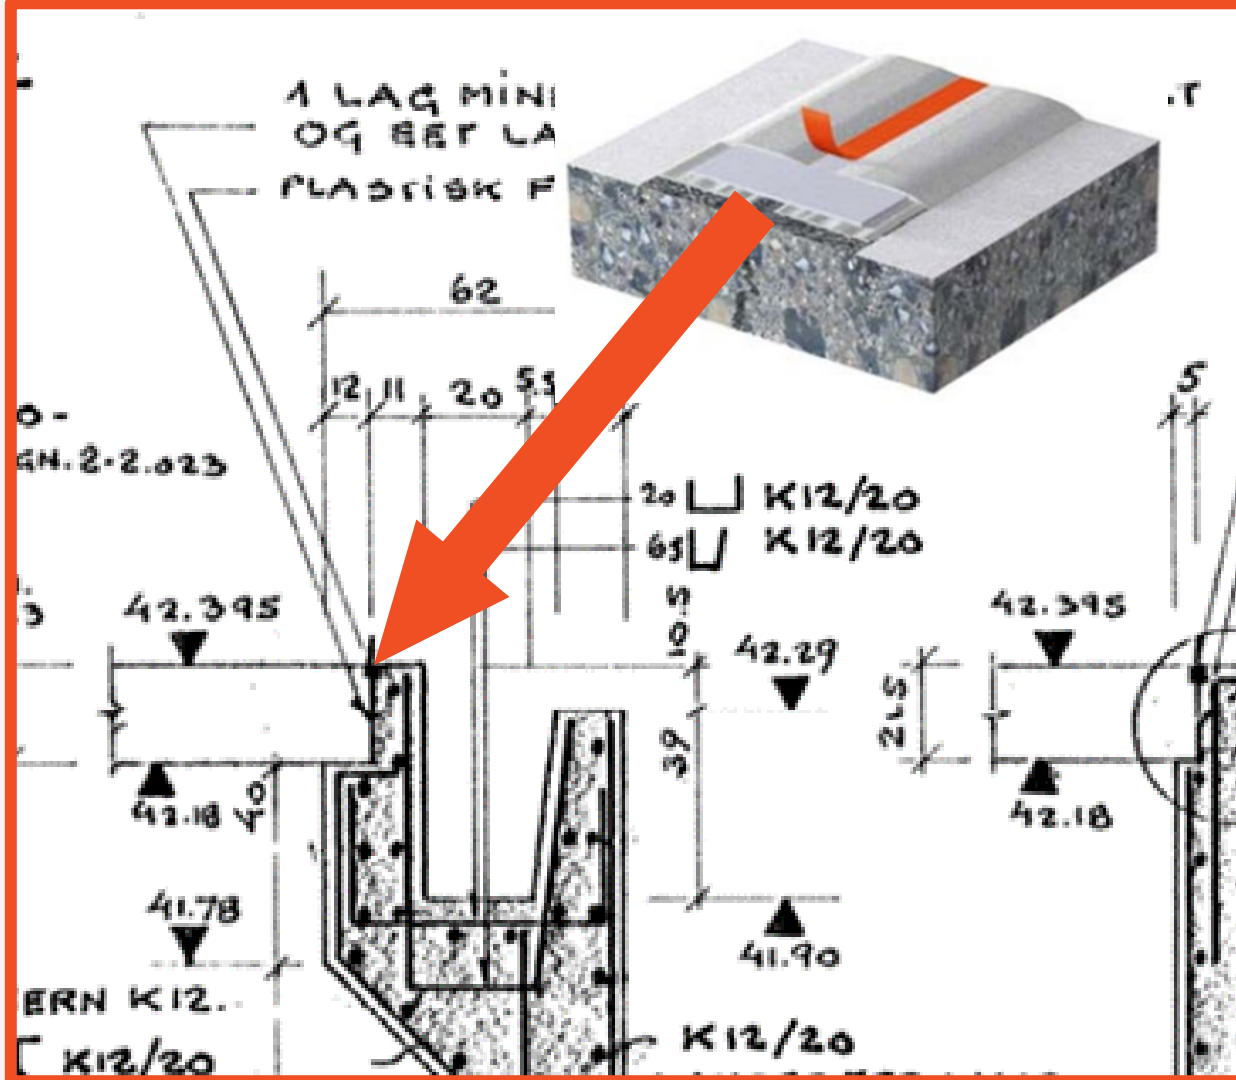
**> Udført i 1990 og fungerer stadig!**

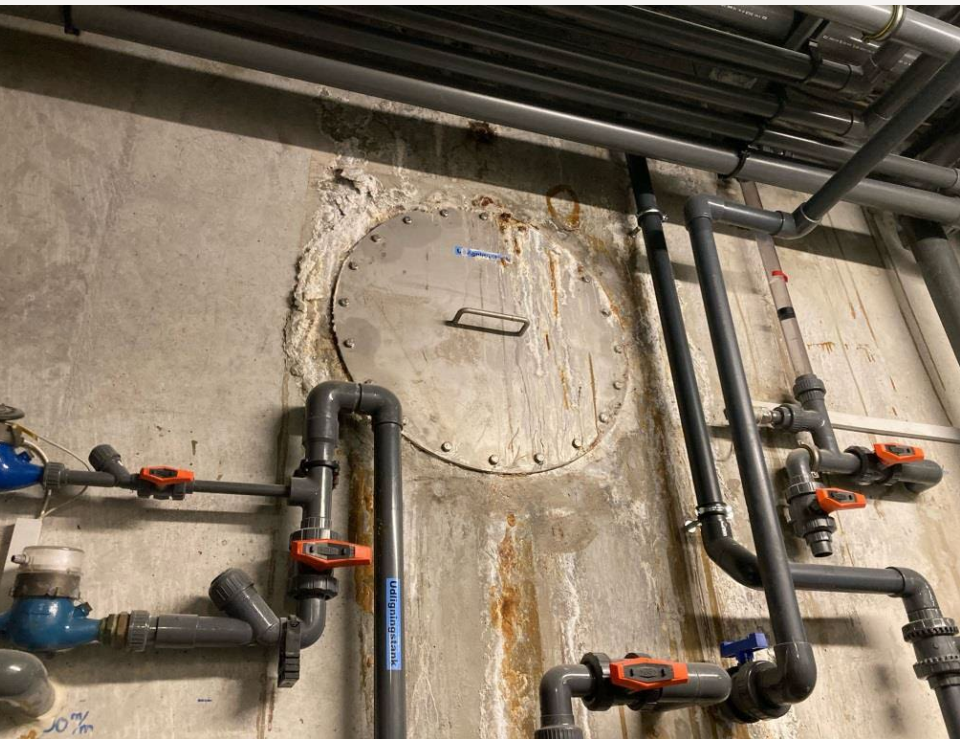
Ca. 10 år gammelt  
mandehul til nyt filter

- > **Primært sker der regelmæssig tætning af revner og det sker ved injicering**

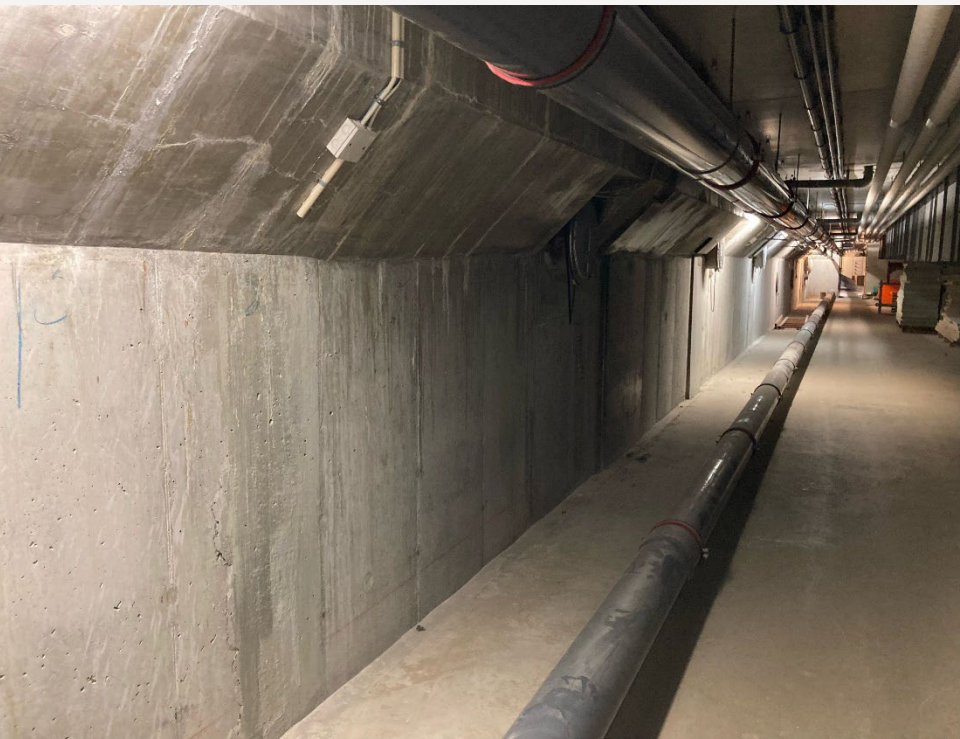
Ca. 45 år gammel  
bassinvæg uden membran
