HOLDBARE SVØMMEBASSINER

Svend E. Petersen

**PUBLIKATION 17: 1983
DANSK BETONFORENING**

Foredrag i DBF 1982-12-08 - bearbejdet til DBF-publikation

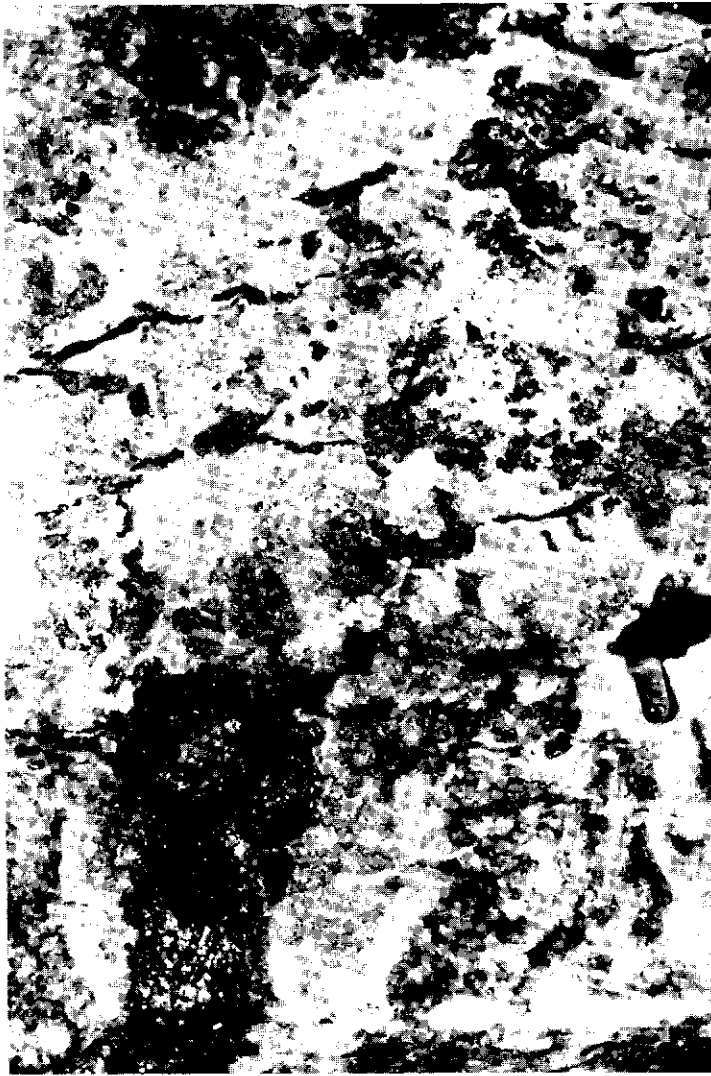
Fig. 2. Alkalikiselreaktioner i bassinvæg.
Billede fra 1981 af bassin 1 støbt i 1976.

Der konstateredes alvorlige revner og gennemsvivninger og områder med omfattende alkalikiselreaktioner (fig.2). Det er interessant at notere sig, at TI i sin første rapport baseret på visuel betragtning af udborede kerner anfører, at de formoder "at alkalikiselreaktionerne er sekundære fremkaldt af gennemsvivende saltvand i allerede utæt (revnet?) beton." Og videre forventer "at skadelige alkalireaktioner ikke vil fremkomme i områder hvor betonen ikke er utæt".

I den endelige rapport udarbejdet efter studie af tyndslib er betænkelighederne blevet større. Der siges at "det er uklart om der også siden vil opstå skadelige alkalikiselreaktioner i betonen, der i øjeblikket ser ud som kerne 2 (svage reaktioner). De vil dog næppe få så voldsomt et forløb som de steder hvor betonen fra starten har været utæt, sandsynligvis på grund af udstøbningsproblemer". Og videre "tyndslibsundersøgelsen viser at alkalikiselreaktioner må betragtes med større alvor end den visuelle inspektion af kernerne gav anledning til".

Det er altså lige ved at vi her på dato kan tidsfæste omslaget i vurderingen af alkalikiselreaktioner i svømmebassiner. Siden er pesimismen vokset, og der er på dette svømmebassin gennemført en meget omfattende reparation med udførelse af en membran i hele bassinet.

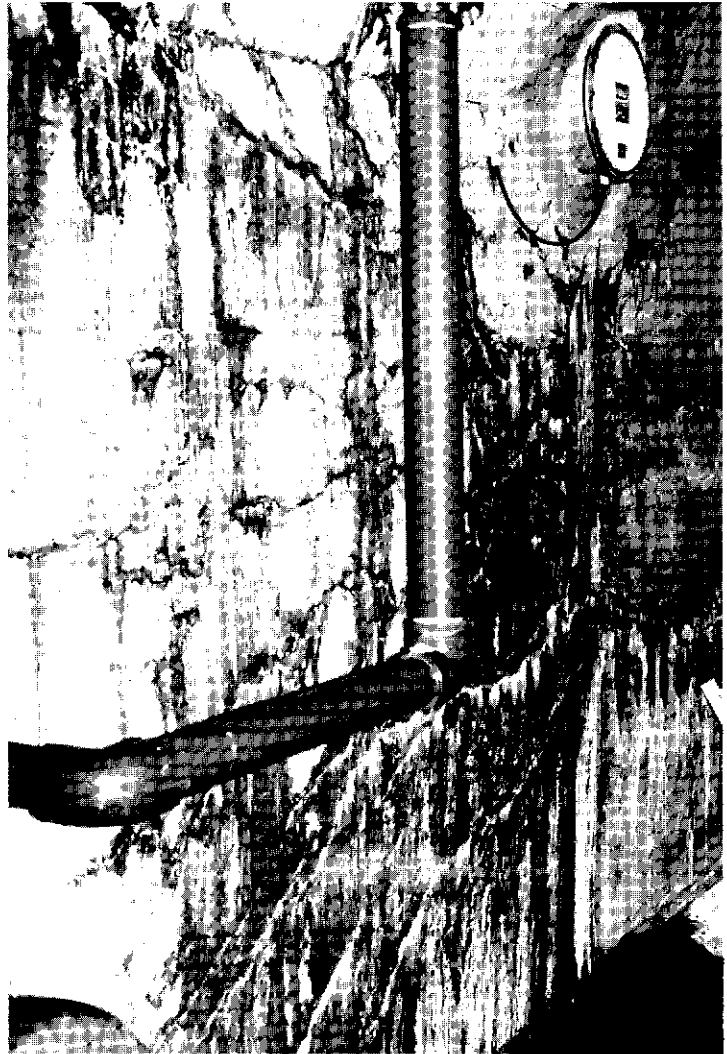
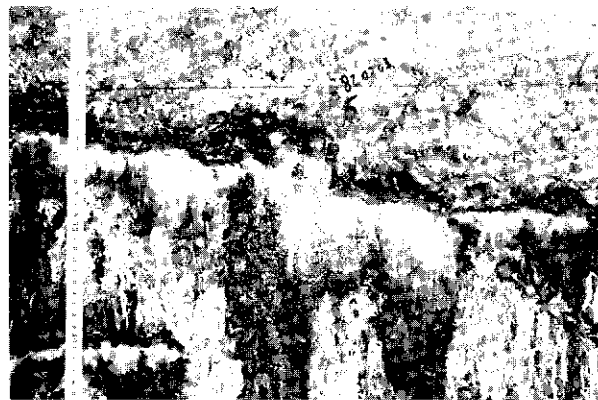
I den anden var skadebilledet noget mere kompliceret, årsagsforholdene betydeligt mere uklare og de skadede områder større, ca. 15% af vægoverfladen. Der er på visse områder tale om grove revner med gennemsivninger (fig.3 og 4) og selv om der er indikationer af støbefejl (kolde støbeskel,

Fig. 3 og 4. Alkalikiselreaktioner i bassinvæg.
Billede fra 1981 af bassin støbt i 1978.

dårlig udstøbning under undervandslys og omkring formklampshuller), kan undersøgelser af tyndslib ikke med sikkerhed dokumentere at starten på udviklingen af alkalikiselreaktionerne er klare mangler eller fejl. Resultatet her er da også blevet en syn- og skønssag, der ikke på nuværende tidspunkt har fundet sin afslutning.

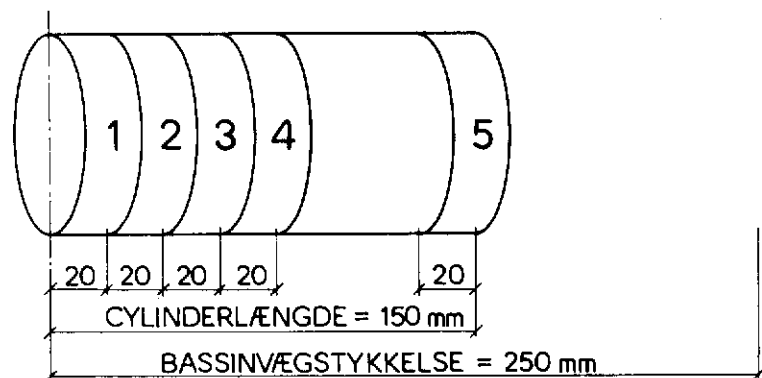
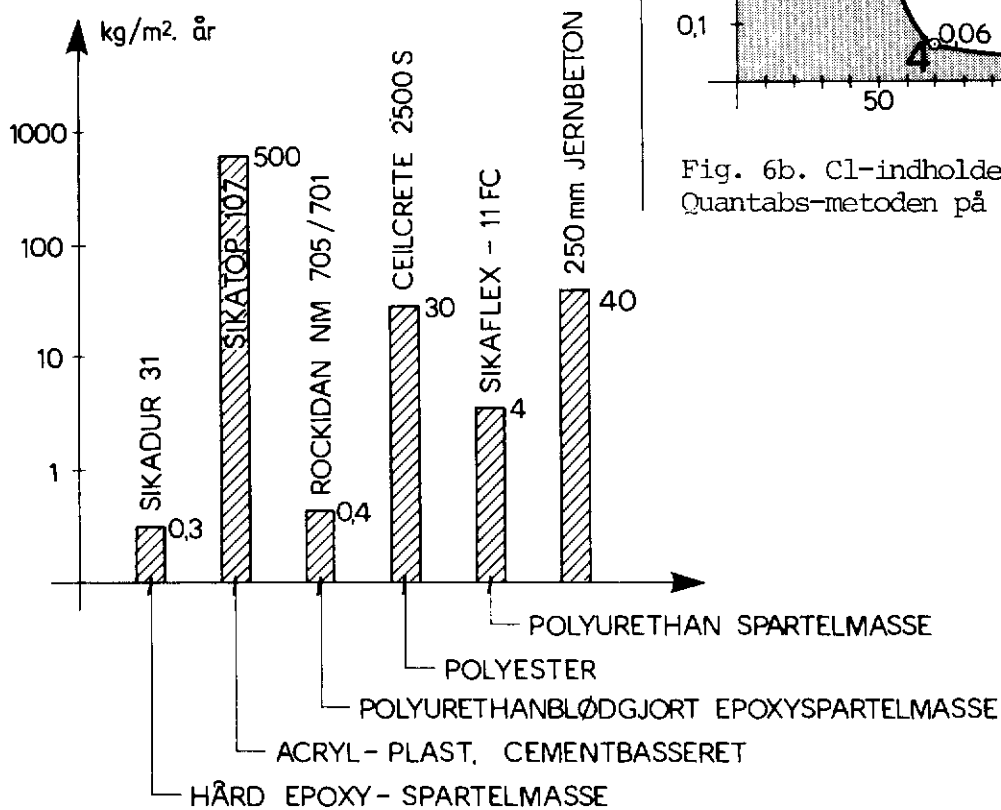
Fig. 7. Resultat af tæthedsmåling.

Som det ses af fig.7 svarer tætheden af den tætteste membran i 4 mm's tykkelse til godt 100 gange tætheden af 25 cm god beton.

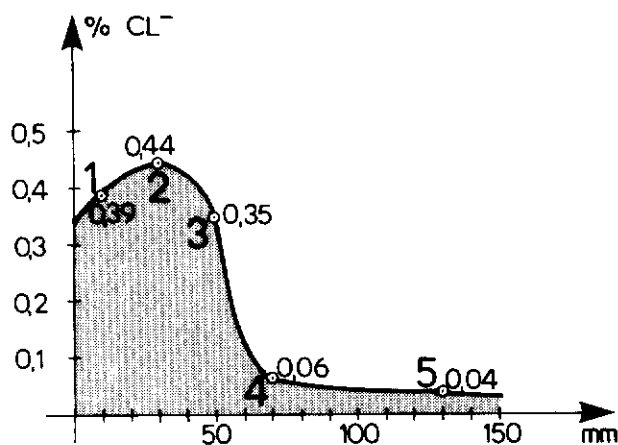
Fig. 6b. Cl-indholdet målt ved Quantabs-metoden på DIA-B.

Vi har forsøgt ved målinger på udborede prøver af bassin-væggene i de to sidstnævnte bassiner, at påvise en sådan koncentration af salte og har også i en enkelt prøve kunnet påvise den (fig. 6 a + b, men har desværre ikke fundet nogen entydig sammenhæng med skaderne.

Dette kan skyldes at gennemsvivningen er så stor, at for-dampning og afsætning af salte sker på overfladen af be-tonen således som det også umiddelbart kan iagttages. Men det må konstateres, at vi stadig mangler en bekræftelse på hypotesen om alkalikoncentrationens betydning..

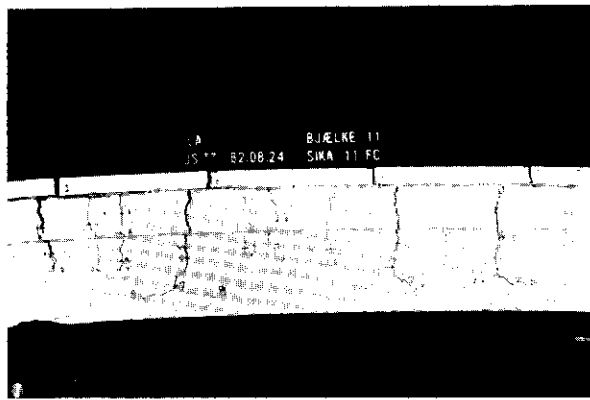
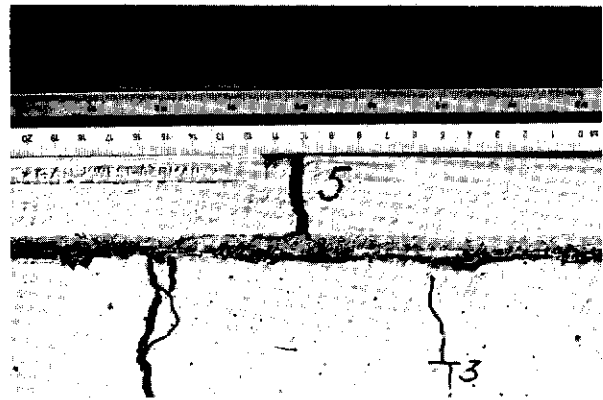
Fig. 8. Bjælke med membran og flisebelægning prøvet til brud. Revner i betonen på op til 2 mm uden brud i membranen.
(Foto: Lizzie Allesen-Holm)

- 2) Evnen til at bygge bro over revner. Revner der normalt kan opstå i betonvæggen (bøjningsrevner, svindrevner) må ikke slå ud gennem membranen. Det vil sige den skal med sikkerhed kunne bygge bro over revner på 0.1 -0.2 mm (ifølge vejledningen til betonnormen max. for beton i miljøklasse A) - med en sikkerhedsmargin satte vi kravet til 0.4 mm. De forskellige membraner blev påført jernbetonbjælker, der derefter blev underkastet bøjning som ved et bøjningsforsøg (fig.8). Det ses af fig.9 at de bedste membraner kunne klare revnevidder på over 1 mm.
