# E-ALTAN

E-inspektion af altaner

# Case Study 1:

## Case Study 2:

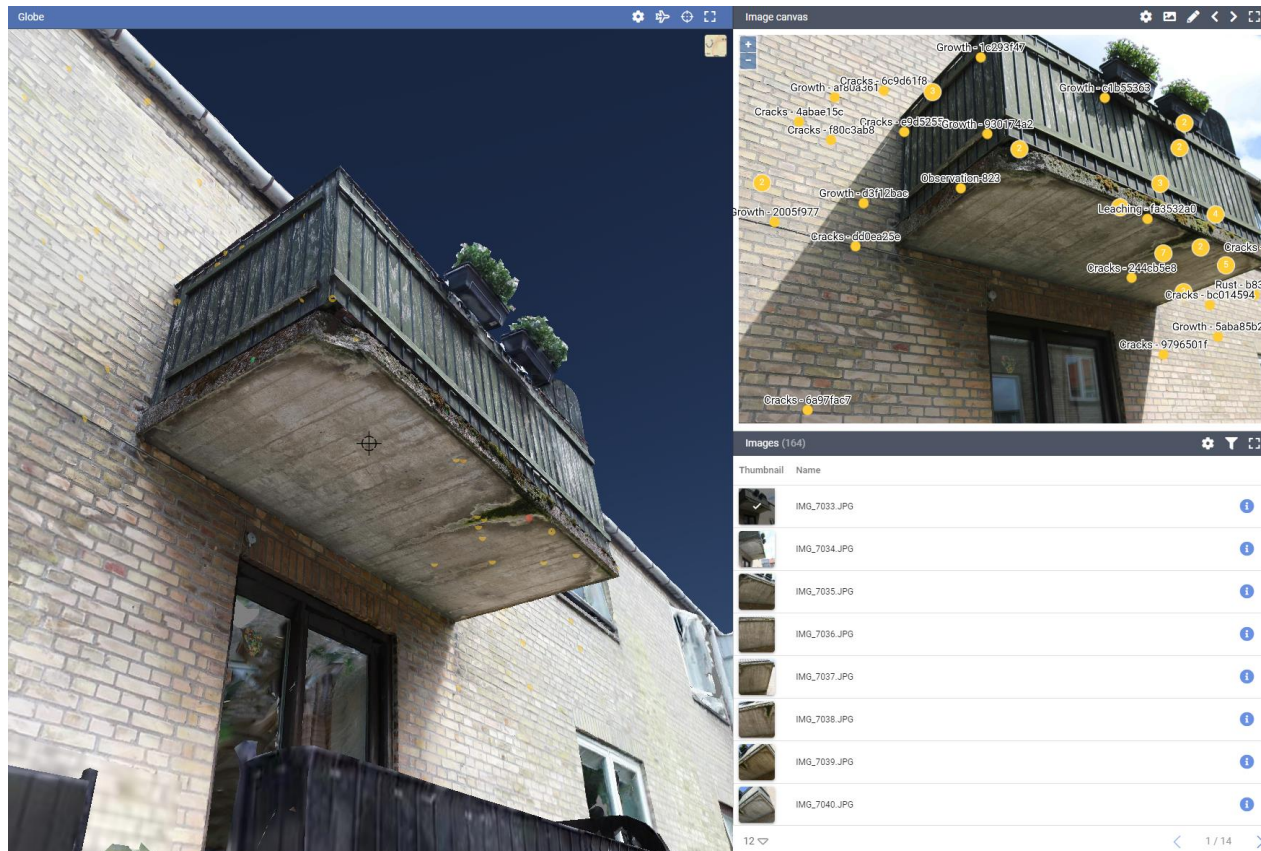
## Crack / Spalling – Score = 1

Cracks - 71e9c128 - Overview

Severity: Pending

Sizes: X: 0.01m, Y: 0.09m, Z: 0.1m, Volume: 0m³

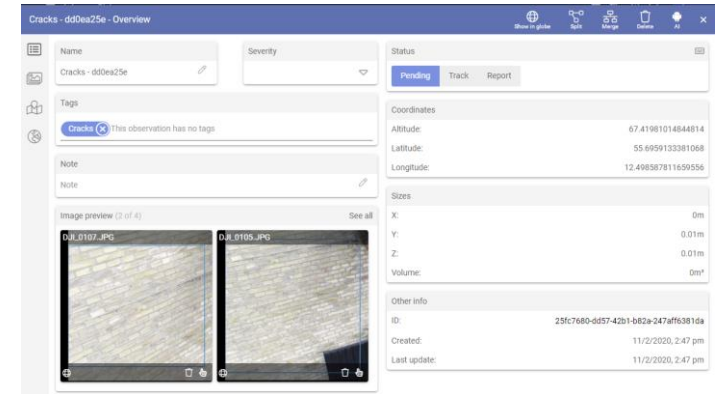
## Crack?

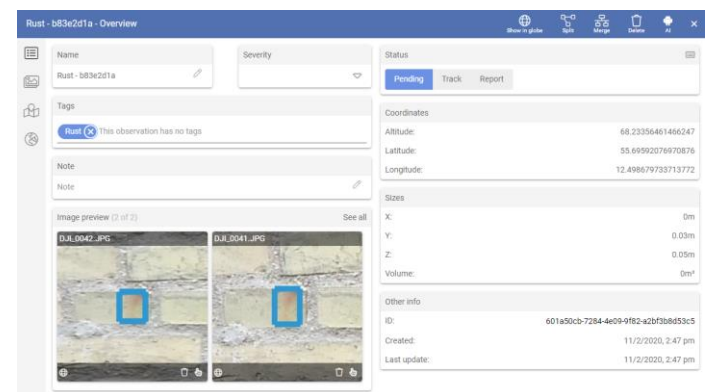
## Rust?

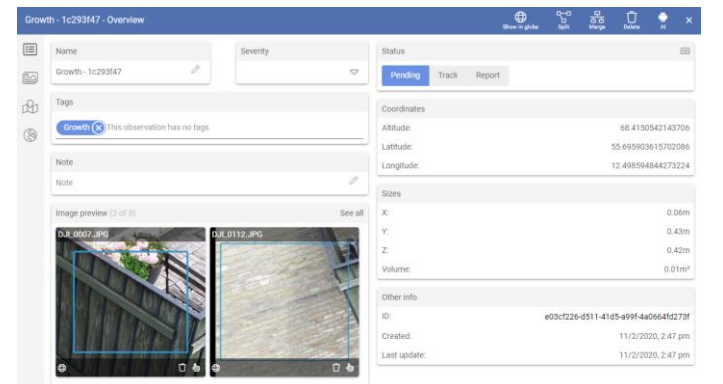
## Biological growth?

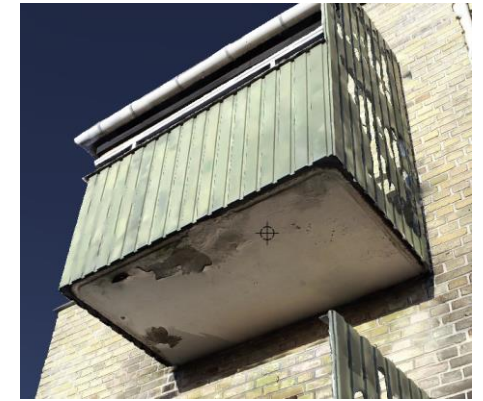
*Nogle skader*

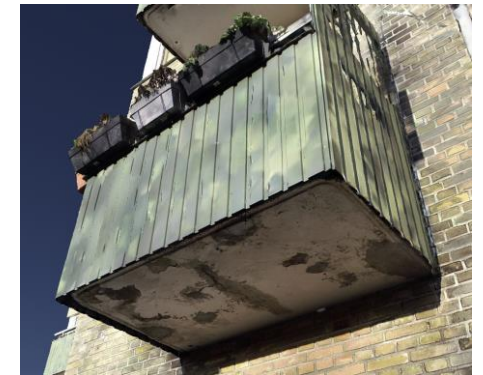
*En del skader*

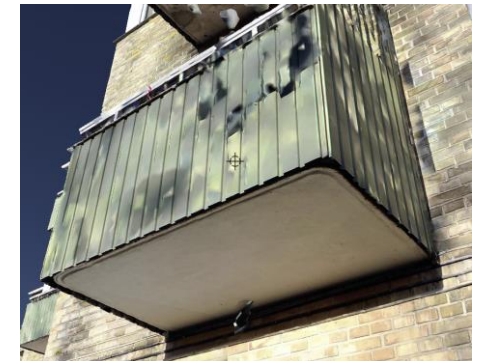
*Ingen synlige skader*

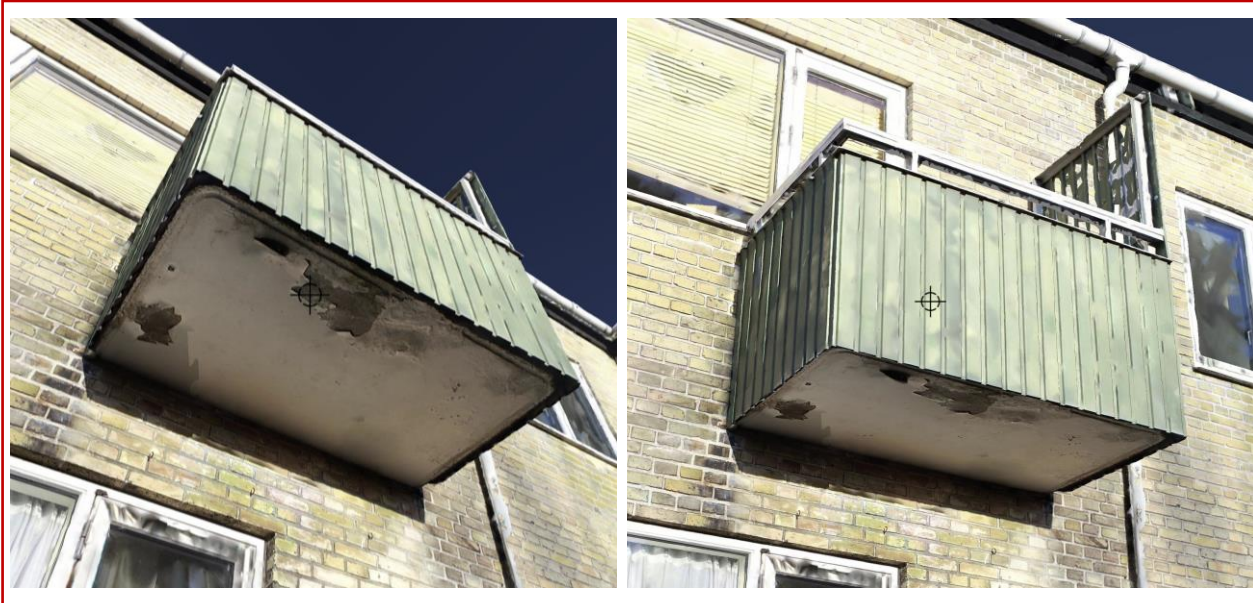
### Crack- Score =2

Name: Crack 0 Severity: High Status: Pending Track Report

Note: score 2

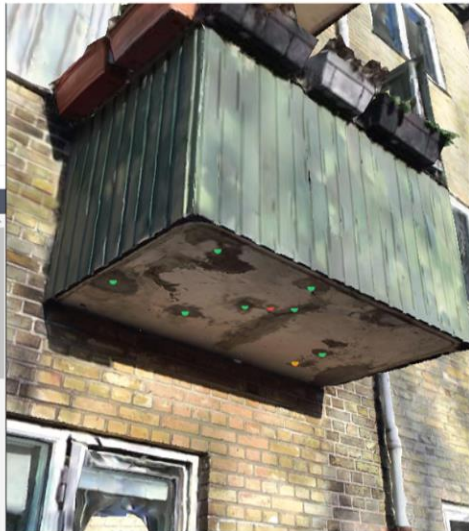
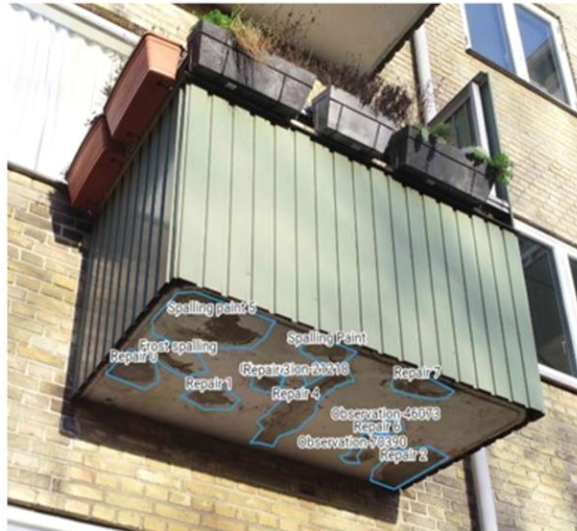
## Spalling – Score = 3

Severity: Critical

Note: Score 3, parallel med facade

## Spalling – Score = 1

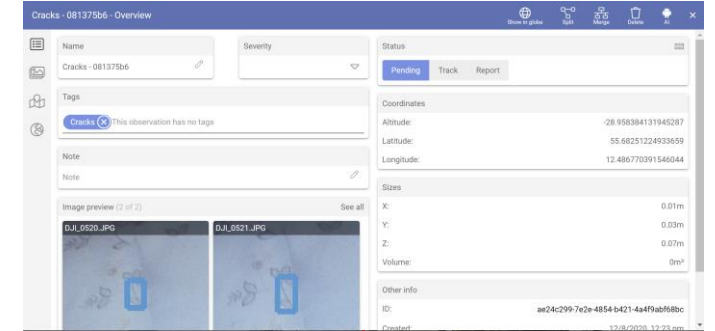
Crack?

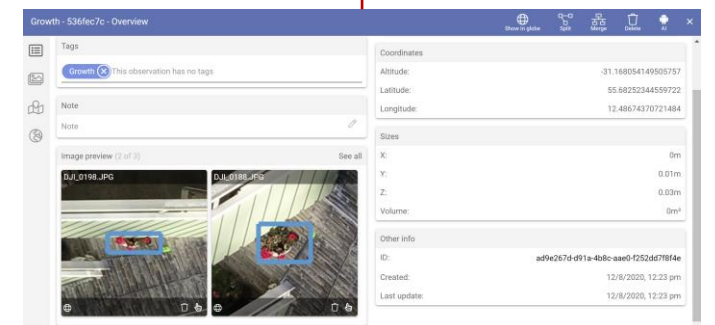
Biological growth?
