# DBF Temadag 2018

## Betonkonstruktioner i havvand

Mikroanalyse som del af beslutningsgrundlag for valg af reparationsstrategi for beton i infrastrukturprojekter

Kirsten Eriksen, civilingeniør (K)  
COWI A/S

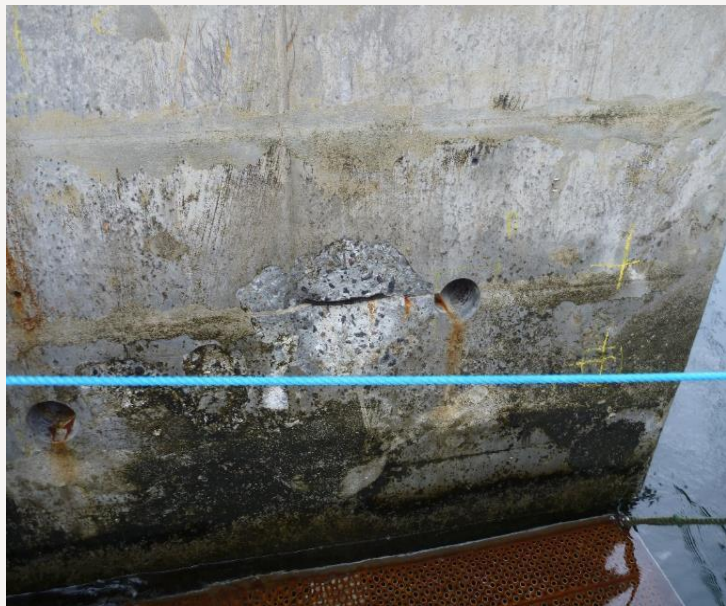
SF-06

For de fleste kerner ved nederste bånd ses der overfladeparallelle revnedannelser i de yderste 10 -15 mm fra overfladen. For enkelte af kernerne ses der desuden afskalninger i overfladen.

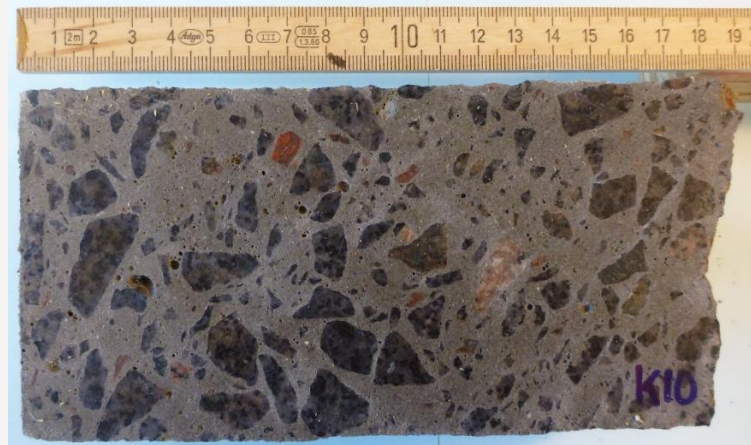
Kerne 10 (overfl. tv).  
Ingen synlige skader.

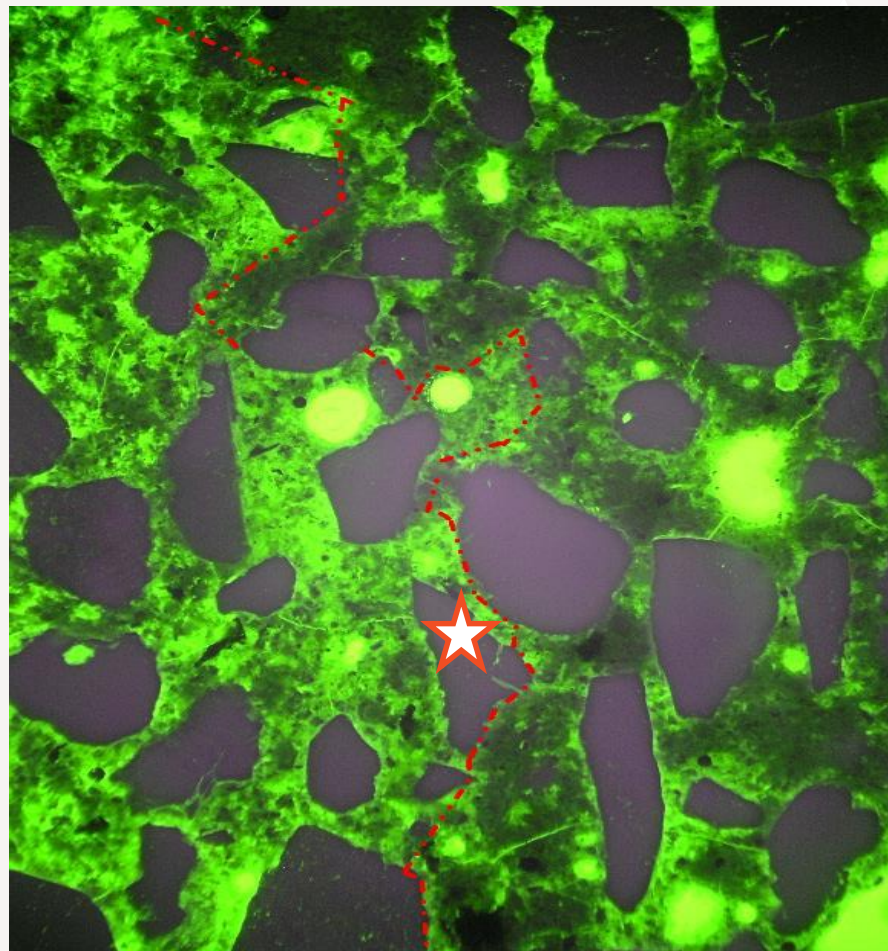
Kerne 2, ca. 10 mm dybde (1,8 mm x 2,4 mm).  
Overfladeretning tv.

| Pille og slib nr. | Ækv. v/c<br>(Mikro) | Overfladeparall. revner,<br>dybde, mm (Mikro) | Udludet, dybde,<br>mm (Mikro) | Overfladeparall. revner,<br>dybde, mm (Makro) | Frostresistent, Ja/nej<br>/ Bemærkninger |
|---|---|---|---|---|---|
| 2 | 0,38 | 1-2, 3-4 | 10-11 | 10-15 | Nej / |

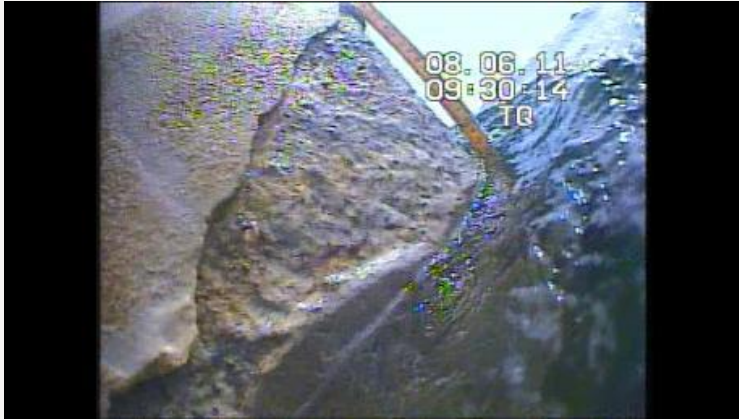
Under vand ved  
lettere behugning:  
Op til 30 mm dybe  
afskalninger omkring  
hjørner, ellers op til  
10-15 mm

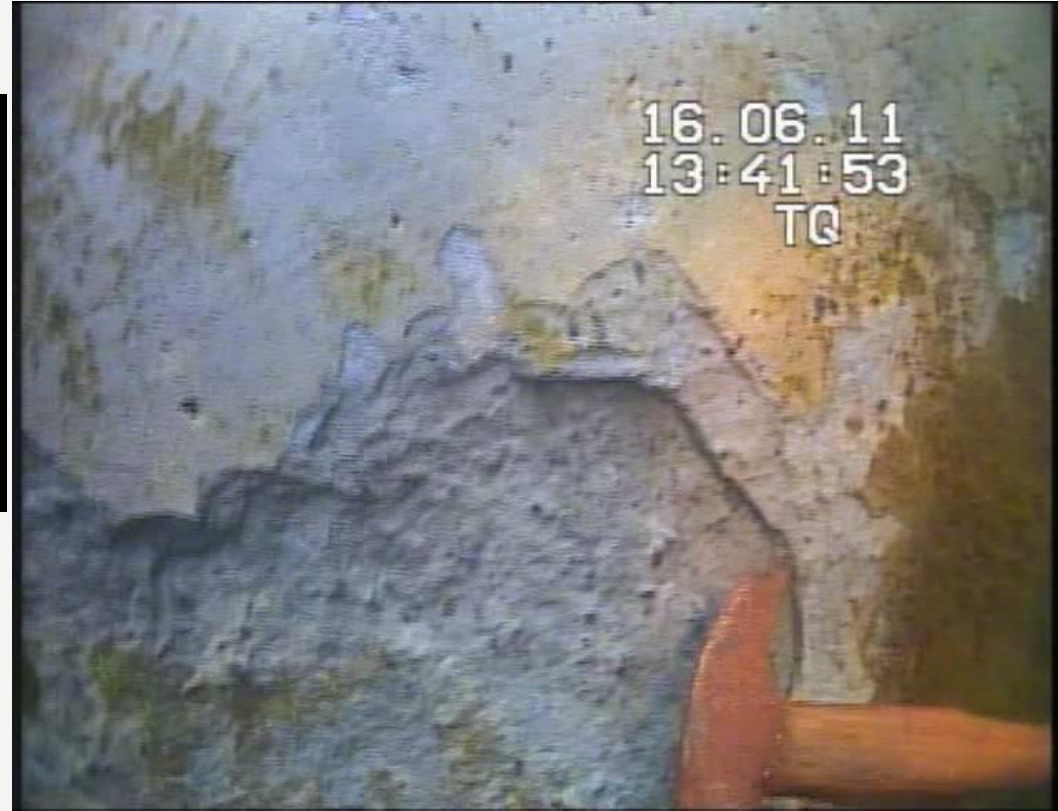
Under vand, ca. kote -1,5 m

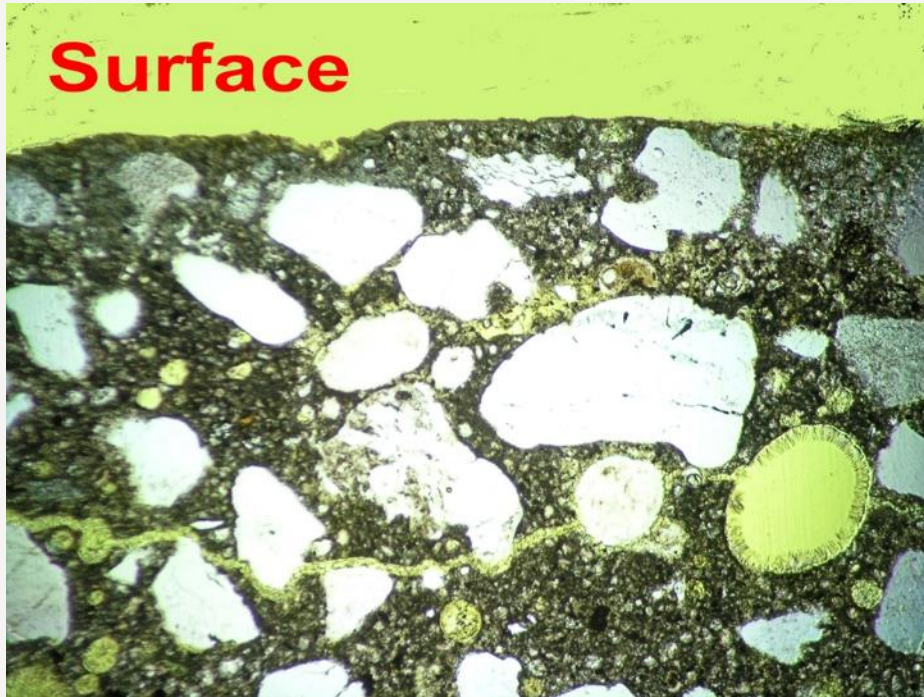
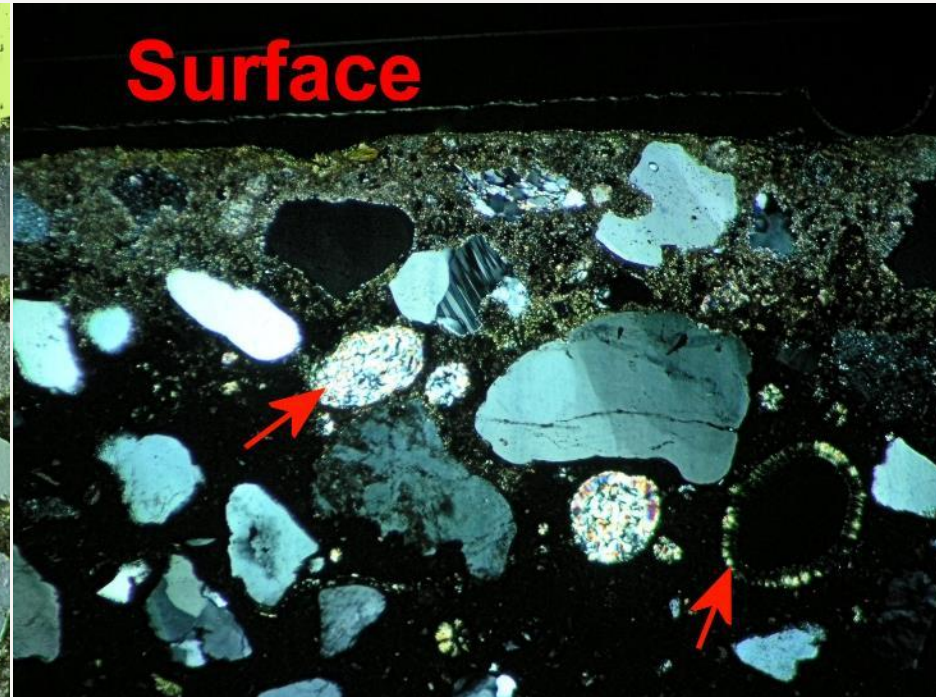
# Kerne N, overflade

Fotos: 1.8 mm x 2.4 mm. Porer og overfladeparallelle revner, m. ettringit og thaumasit. Karbonatisering og udludet pasta.

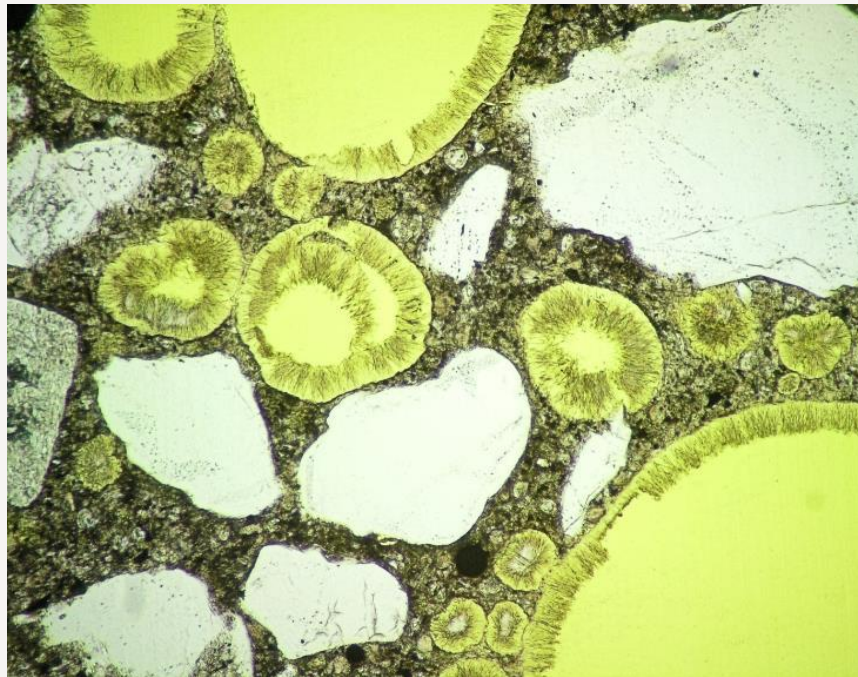
Foto: 1,2 mm x 1,5 mm. 4-5 mm under overfladen (opad). Udfældninger i porer og omdannelser i pasta.

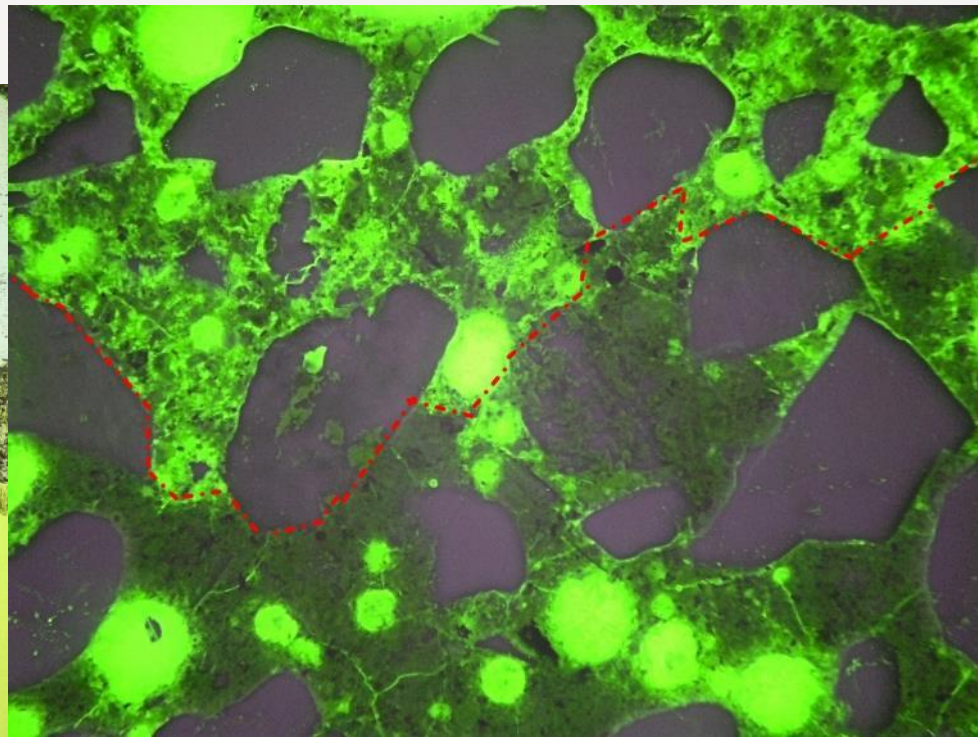
Foto: 1,8 mm x 2,4 mm. Ca. 12 mm under overfladen (opad). Skarp grænse mellem porøs og tæt pasta. Samme type grænse (udludning), som fundet i tidevandszone.

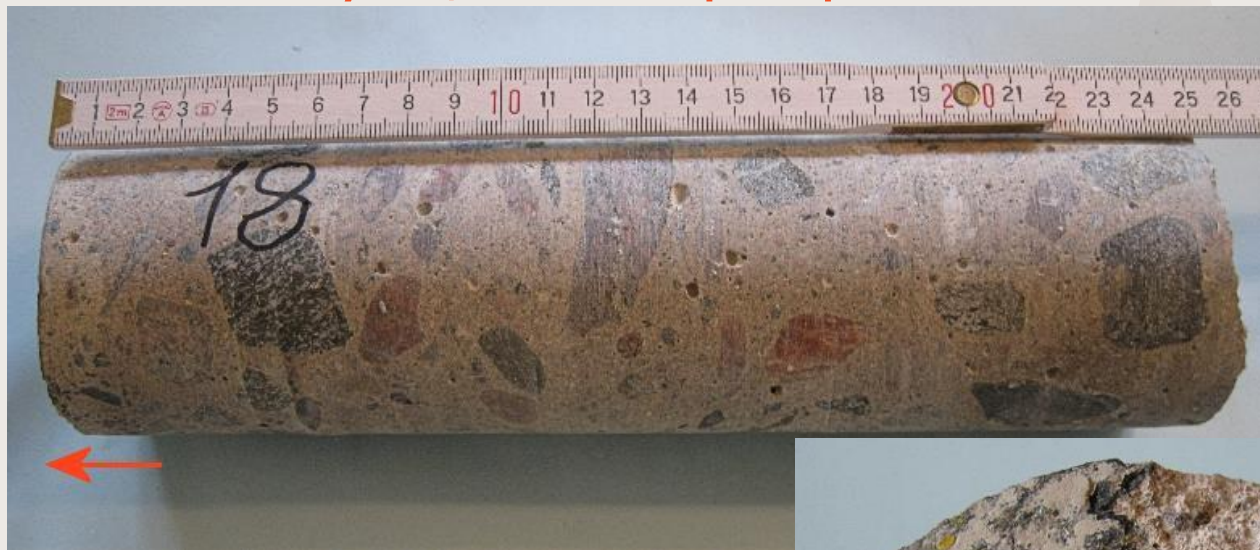
På overfladen af kerner ses ruhr og rester af alger – også med begroning de steder, hvor der tidligere er sket mindre afskalninger i overfladen

Generelt fremtræder borekerner i god tilstand, homogene og uden tegn på nedbrydning ud over i den eksponerede overflade

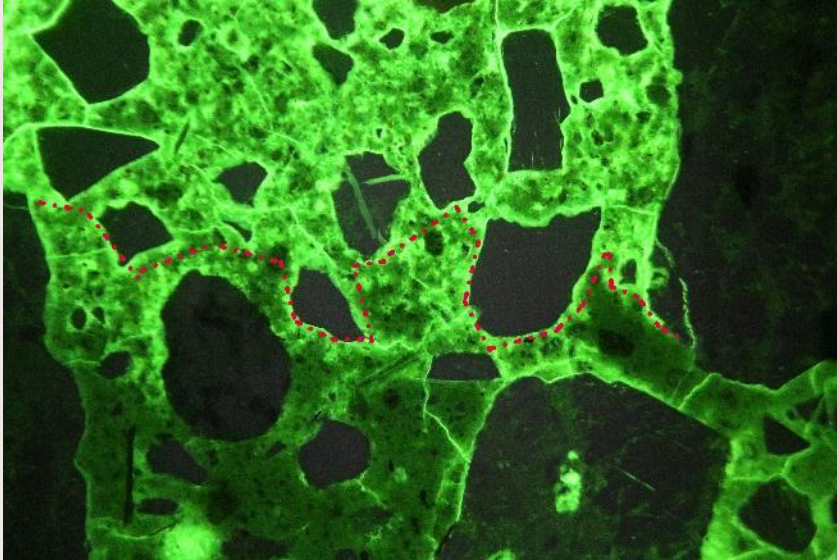
Kerne 5: Udludet pasta over stiplede linje, i dybde ca. 25 mm. Porøs og tæt pasta, nogle mikrorevner, ingen tegn på luftindblanding.  
Størrelse: 1.8 mm x 2.4 mm

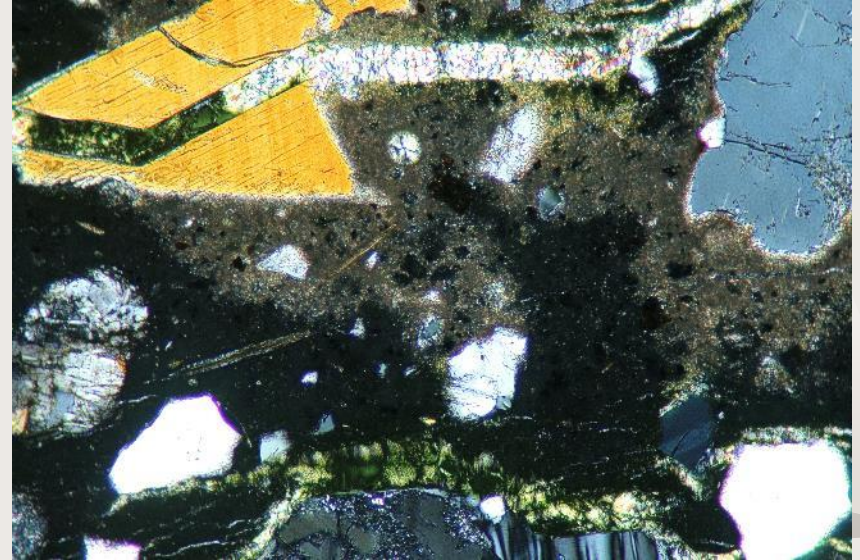
Kerne 18: Overfladeparallelle revner, helt eller delvist fyldte med thaumasit og ettringit. Dybde ca. 3 mm. Pasta er delvis karbonatiseret, delvis isotrop.  
Størrelse: 1.2 mm x 1.8 mm
