# Forstærkning af Langelandsbroen

Niclas Rask Tangsgaard Bavnshøj, COWI A/S

# Langlandsbroen

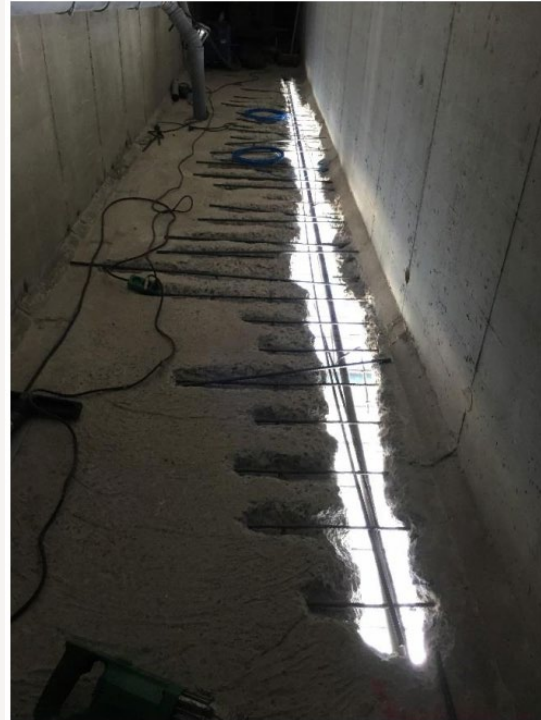
**Korrosionsomfanget fortsat acceptabelt, trods skadesomfanget!**

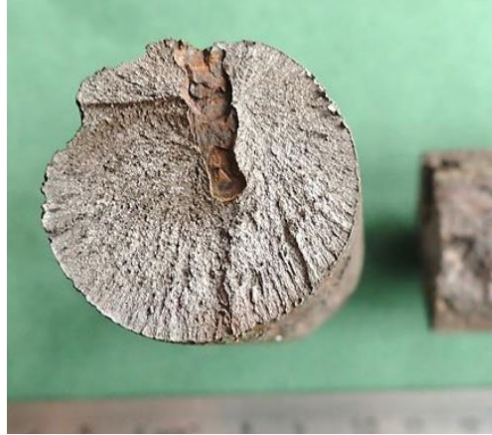
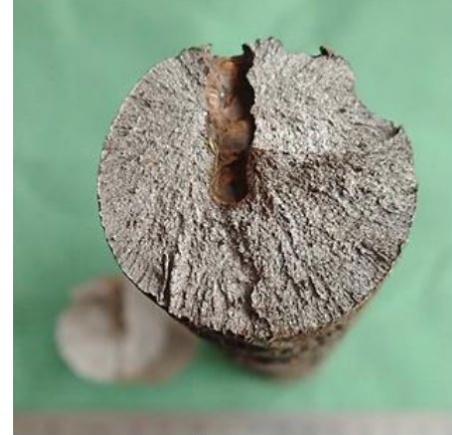
'Bruddet i Dywidag-stangen er et sprødt brud – som er forløbet hurtigt – højst sandsynligt som følge af brintskørhed'

Supplerende trækforsøg,  
skjulte imperfektioner

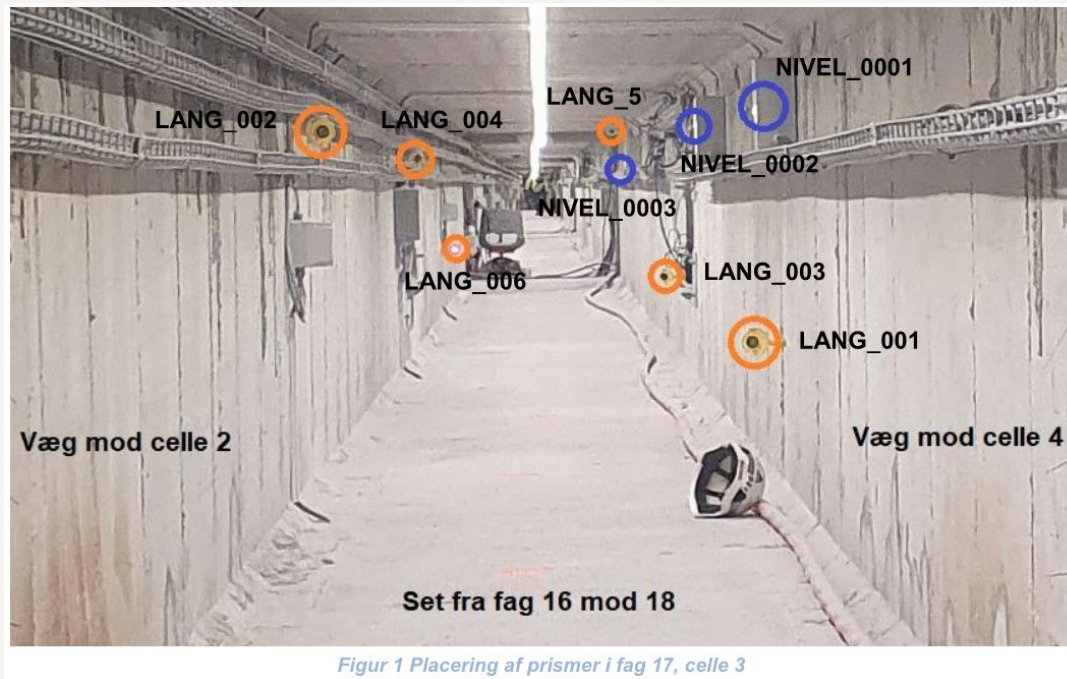
Lodret flytning af fagmidte

FEM-model: 7,0 mm

Monitering: 5,8 mm
