Reparation af overbygningen på Thorstedvej efter påkørsel

SYSTRA Danmark

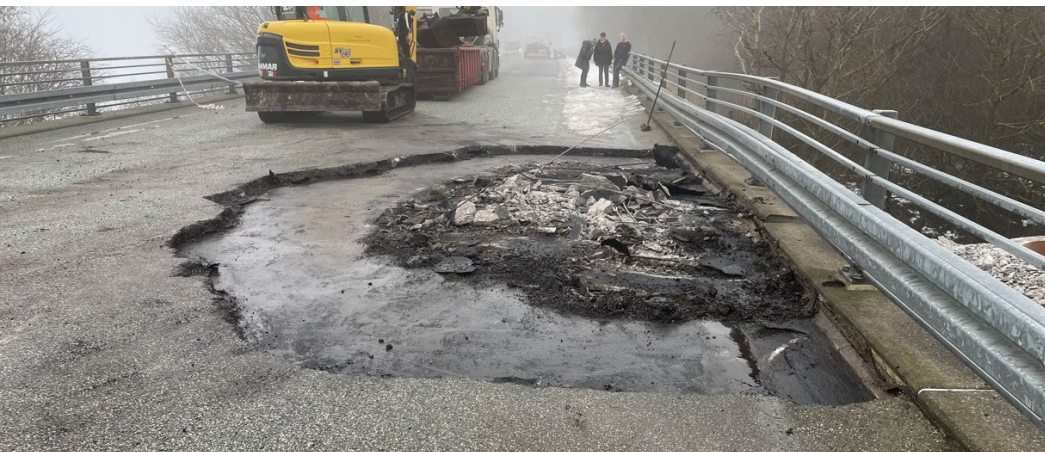
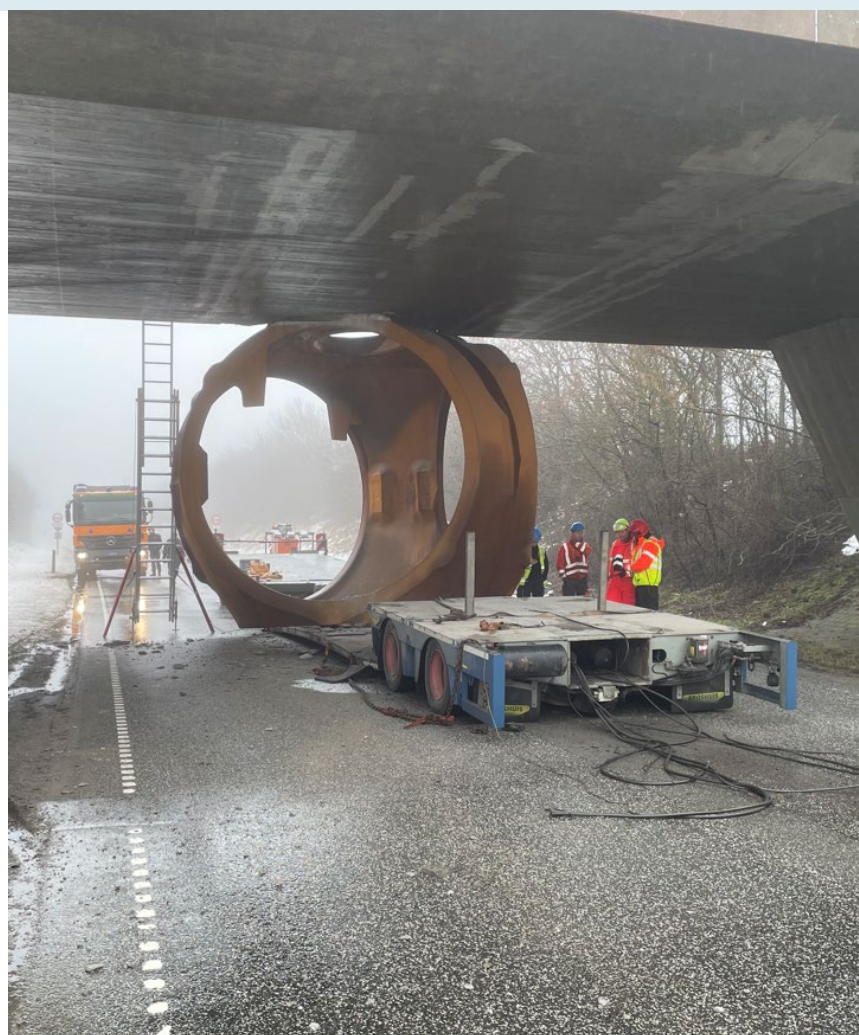
Påkørsel af vejbro

- Særtransport med vindmøllenav ved 80km/t
- Nav kilet fast mellem bro og underført vej
- Gennemlokning af brodæk i et område på 7x5 m, ydre perimeter.
- Blotlægning af spændkabler

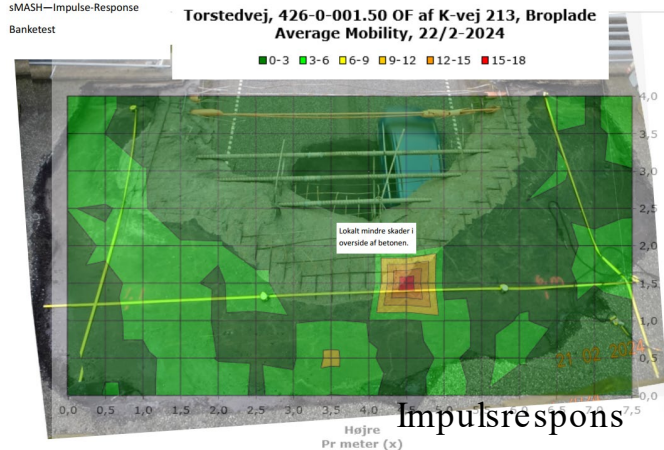
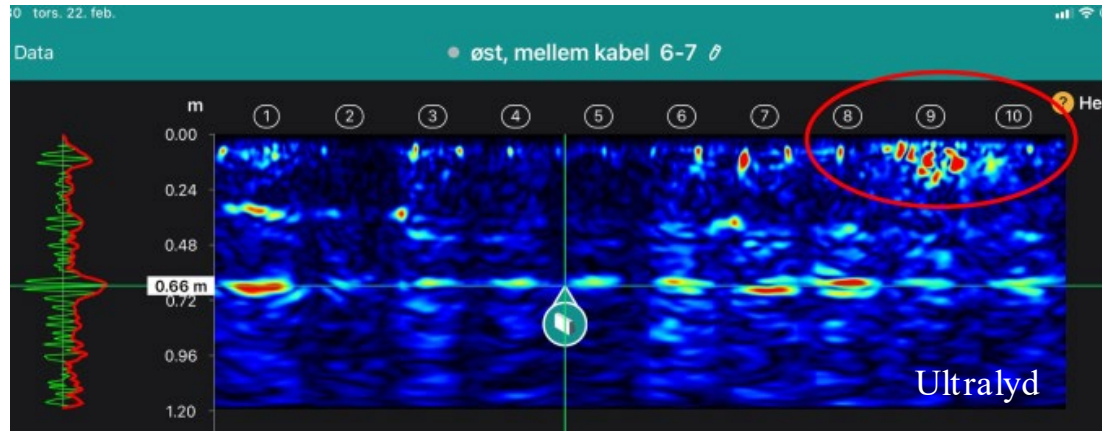
Forundersøgelser

- Fjernelse af beskadiget og skruk beton
- Visuel kontrol af efterspændingskabler
- Impulsrespons tests indikerer områder med skruk beton
- Tests med ultralyd viser betonens integritet i dybere lag

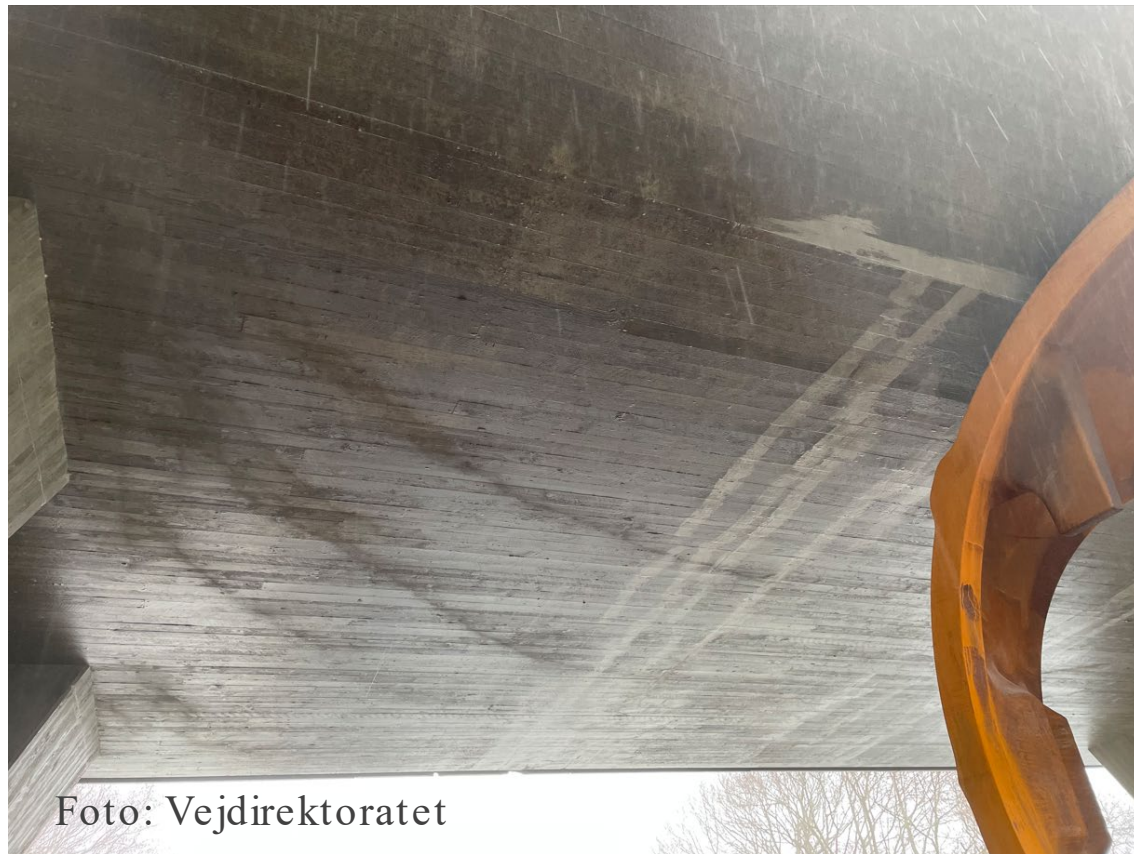
Revner på undersiden

Cirkulært revnemønster blev observeret på undersiden efter ulykken.

- Revnevidden blev målt til 0.08 mm og dybden til 30 mm.
- Ved besigtigelse d. 21.02.24 kunne revnerne ikke længere konstateres visuelt.

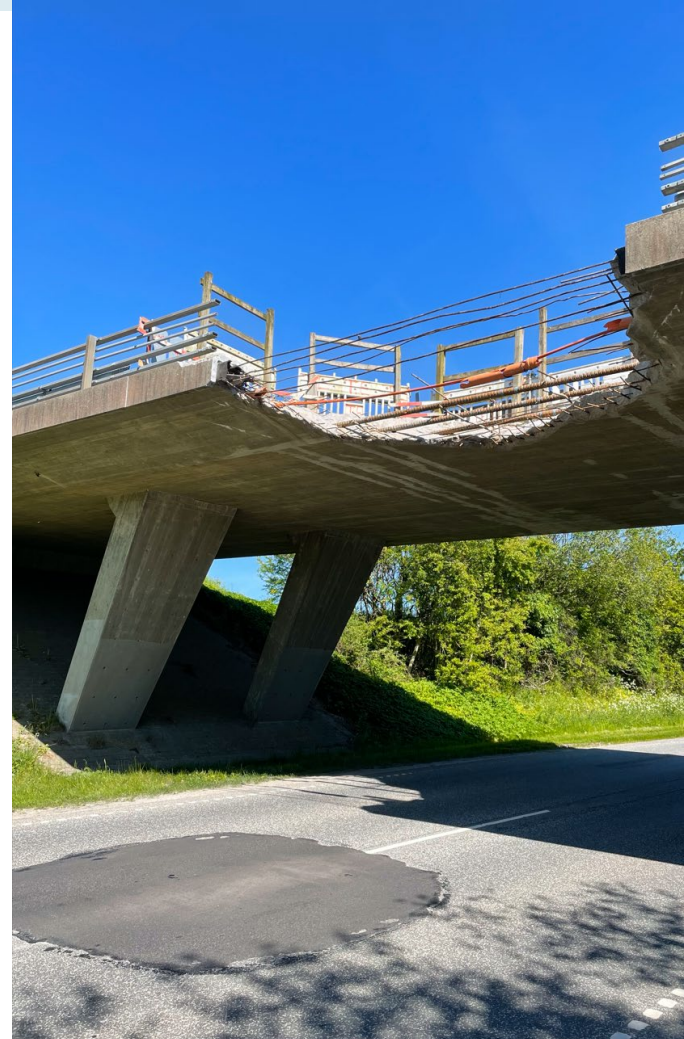
Undersøgelser af konstruktionens tilstand

- Belægning og fugtisolering på det resterende brodæk blev testet.
- Resultater:
 - Membranen viser ingen vedhæftning til betonen
 - Den manglende vedhæftning kan ikke tilskrives ulykken
 - Udover den manglende vedhæftning er membranen i god stand

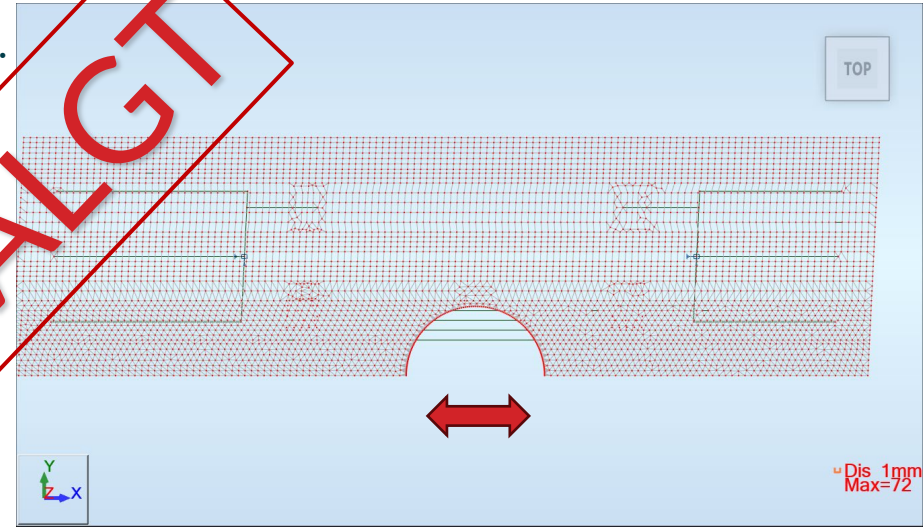
Anden reparationsløsning

- Stillads for udstøbning medfører spærring af UF vej
- Ingen fordel af opspænding i det skadede område
- Eksisterende beton er svagt armeret
- Forskydningsarmering er utilstrækkelig

Opspændingen bruges ikke i det skadede område

Broen eftervises som den står, i den nye kraftlige vægt

- Den skadede zone udstøbes
- Den nystøbte beton er trykspændingsfri
- Kraften i de fritlagte kabler beregnes ud fra kabelforløbet
