Dansk Betondag 2004

Farlige Alkalikiselreaktioner (AKR) og frostskeer belyst ved praktiske eksempler

Civilingeniør
Finn M Jensen

Civilingeniør
Bent Grek

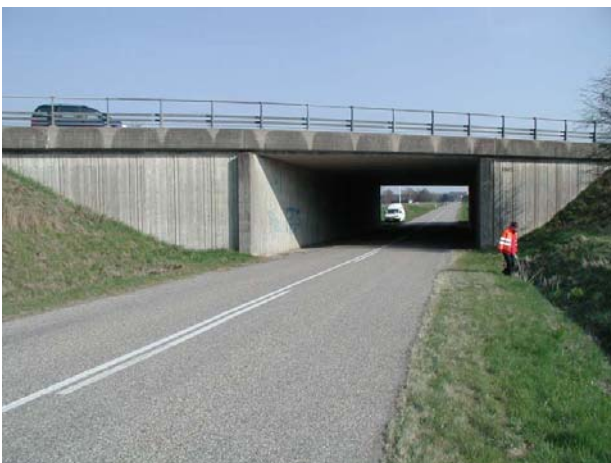
På bro ”nr. 2” (opført 1967) blev der ved eftersyn konstateret fine og grove revner i den ene fløjmur. De konstaterede revner skyldtes AKR-reaktioner (pga. reaktive porøse flintkorn i sandfraktionen) på både for- og bagside. Analyser af betonen viste, at betonens oprindelige alkaliindhold var så lavt, at betonen som udgangspunkt ikke var disponeret for skadelige alkalikiselreaktioner - uanset fugtbelastning. De tre ubeskadigede fløjvægge har været udsat for slagregn i 30 år men optræder uden skader. For den skadede fløjvæg var der sket en tilførsel af saltholdigt vand (alkalier) pga. en ældet og utæt belægning over fløjvæggen. Sammenholdt med et højt v/c-forhold kunne saltholdigt vand trænge ind i fløjvæggen bagfra og initiere skadelige AKR-skader i hele fløjvæggen. Bro ”nr. 2” er et eksempel på en beton, som kan opfylde sin funktion i den forventede levetid på trods af en indbygget ”AKR-bombe”, blot denne ikke tilføres tørsalte udefra. Der blev udført en tætning af belægningen over den beskadigede fløjmur hvorved udviklingen af AKR-skader vil gå i stå.

Bro ”nr. 2” : Bro opført 1967. En 38 m lang og 9 m bred underføring. AKR-skader i den ene fløjmur.

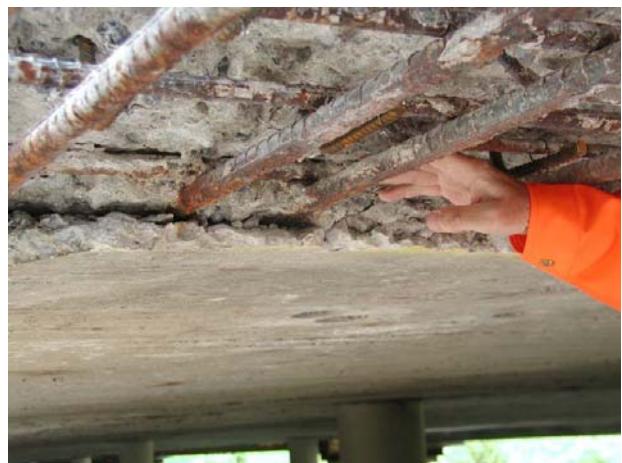
Bro ”nr. 3” : Bro opført i 1970. Slapt armeret pladebro med en mastiks fugtisolering. Foto viser omfattende delaminering af betonpladen.

Bro ”nr. 3” (opført 1970): Særeftersyn af broen viste, at dele af undersiden af brodækket havde betydelige revneskader. Analyse af udtagne betonkerner gennem hele dækket viste, at betonen i de revneskadede områder var meget kraftigt kloridbelastet igennem hele dækkets tværsnit. Derimod kunne der ikke registreres klorider i nævneværdige mængder i de visuelt uskadede områder. Samtidigt viste betonkerne, at betonen i de stærkt kloridbelastede områder var meget kraftigt delamineret. I de meget udsatte områder på oversiden af dækket, har alkalikisel-reaktionerne, tilsyneladende på relativ kort tid, arbejdet sig gennem det ca. 70-80 cm tykke brodæk. I de mindre fugt- og saltbelastede områder har reaktionerne endnu ikke nået at udvikle sig i et omfang, som har bevirket, at der er synlige revnedannelser i betonen. Der er siden eftersynet foretaget omisolering af broen, samt reparationer af de skadede dele i såvel over- som underside af brodækket.

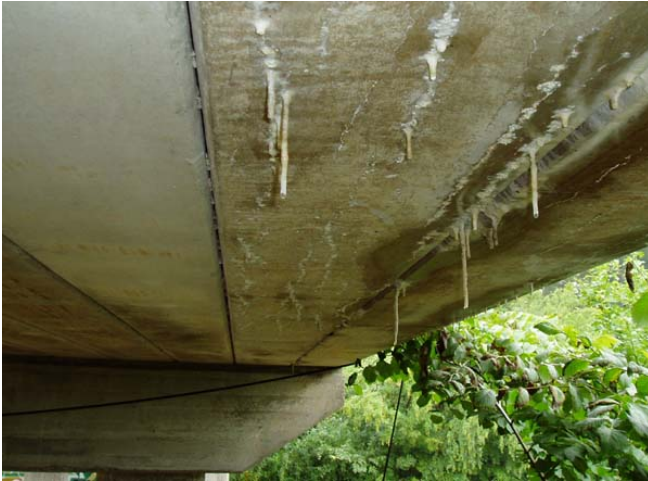
Bro "nr. 1" : Enkelte af elementerne langs den sydlige kantbjælke (ved det østlige vederlag) havde revne-dannelser med tydelige tegn på gennemsivninger.

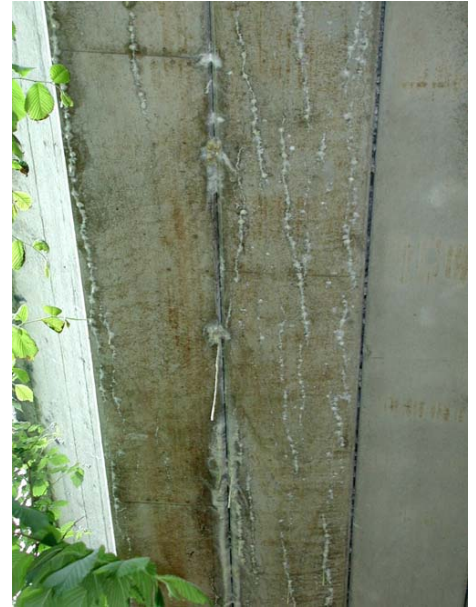
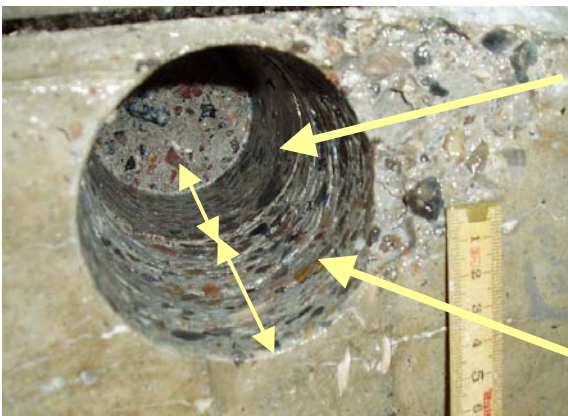
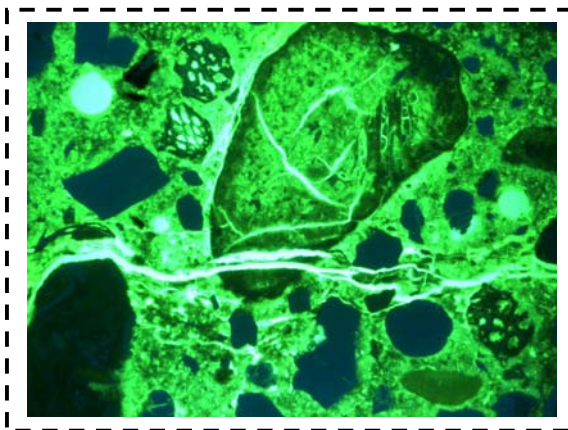
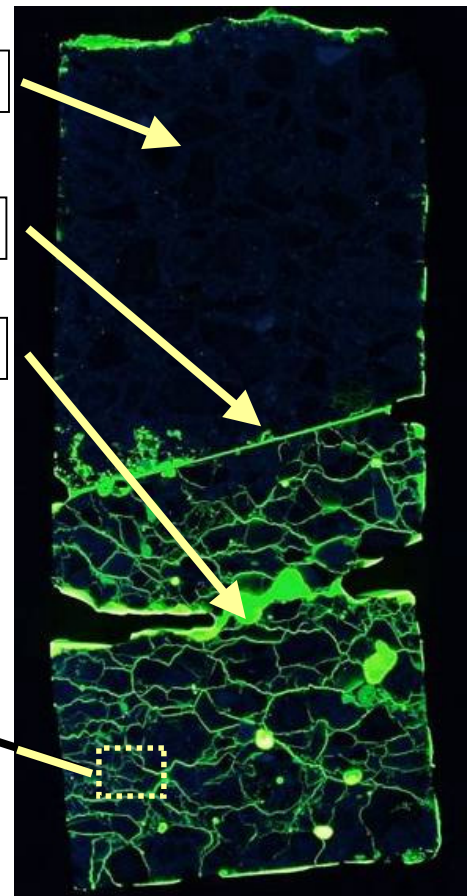
Bro ”nr. 1” (opført i 1964): Kerner udtaget fra undersiden af dækket i område med revner og synlige gennemsvinninger viste, at strengbetonen var gennemrevnet primært i form af overfladeparallele revner (se næste side). Særeftersynet viste, at den undersøgte betonkonstruktion havde indbygget en skadelig mængde alkalikiselreaktive bestanddele i sandfraktionen, men at betonen i store træk er/var i en rimelig tilstand, så længe at denne ikke havde været udsat for udefrakommende alkalier i form af tørsalte fra den overførte vej. Når først betonen tilføres alkalier udefra, selv i relativt beskedne mængder, så kan reaktioner hurtigt tage fat, og vil i mange tilfælde resultere i betydelige revnedannelser i betonen. Alkaliioner fra tørsalte har virket som brændstof for skadelige alkalikiselreaktioner i de anvendte strengbetonelementer. I de dele af konstruktionen, inklusiv strengbetonen, som kun har været udsat for fugt, er der ikke konstateret skadelige AKR af betydning. Derimod er der alene betydelige skadelige revnedannelser i de områder, hvor fugten er/har været ledsaget af tørsalte. Reparation som udføres skal udbedre de skadede områder og stoppe tilførslen af saltholdigt vand til de ubeskadigede dele.

Bro "nr. 1" : Undersøgelserne af kernerne viste, at strengbetonen var gennemrevnet, og at revnerne var forårsaget af skadelige alkalikiselreaktioner pga. porøse reaktive kalkopflint i sandfraktionen. Foto viser et fluorescensimpregneret planslib fra en af de skadede kerner. Kun strengbetonen indeholder væsentlige revnedannelser.
