# Kaskademodel vs. total kontrol til eftersyn af altaner

Reparationsdagen 2022 - 3. maj 2022

TEKNOLOGISK  
INSTITUT

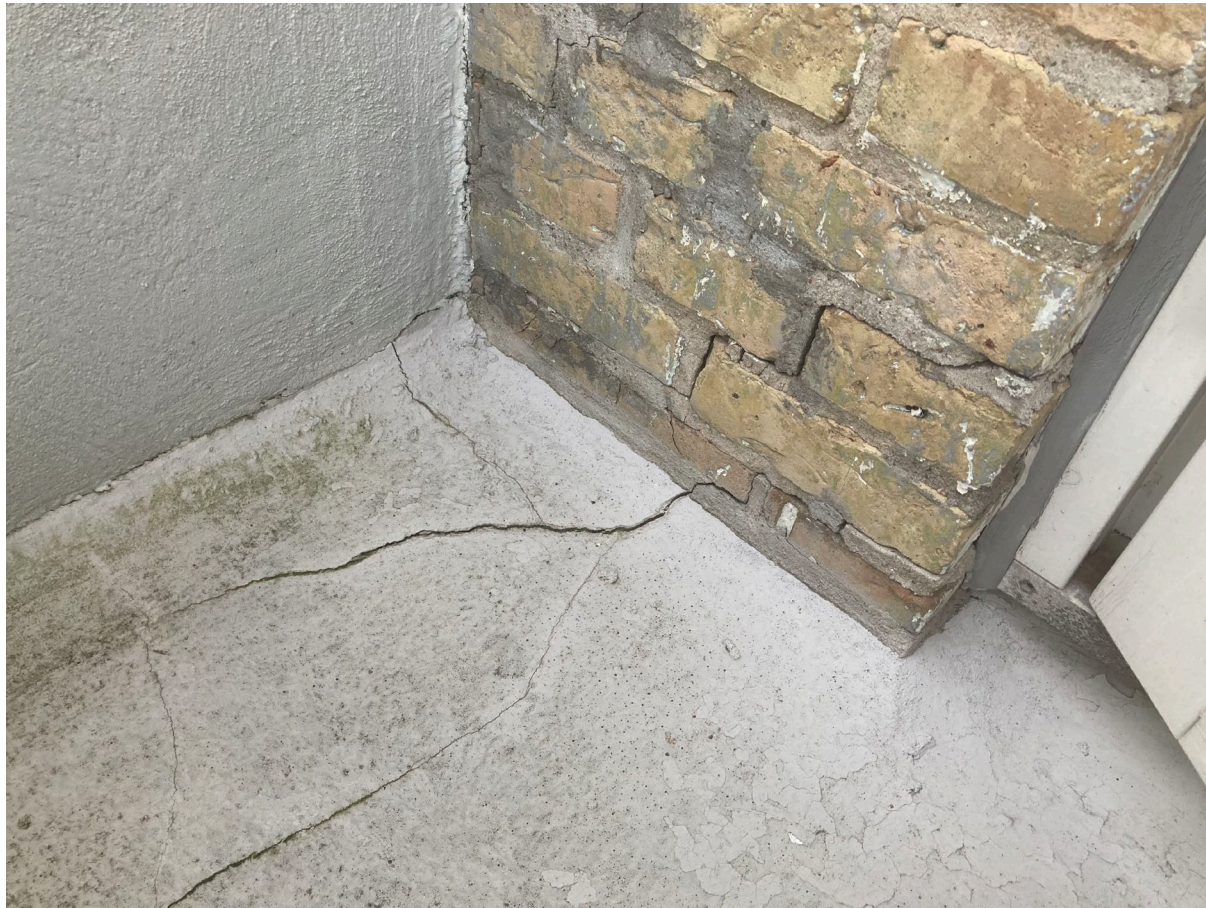
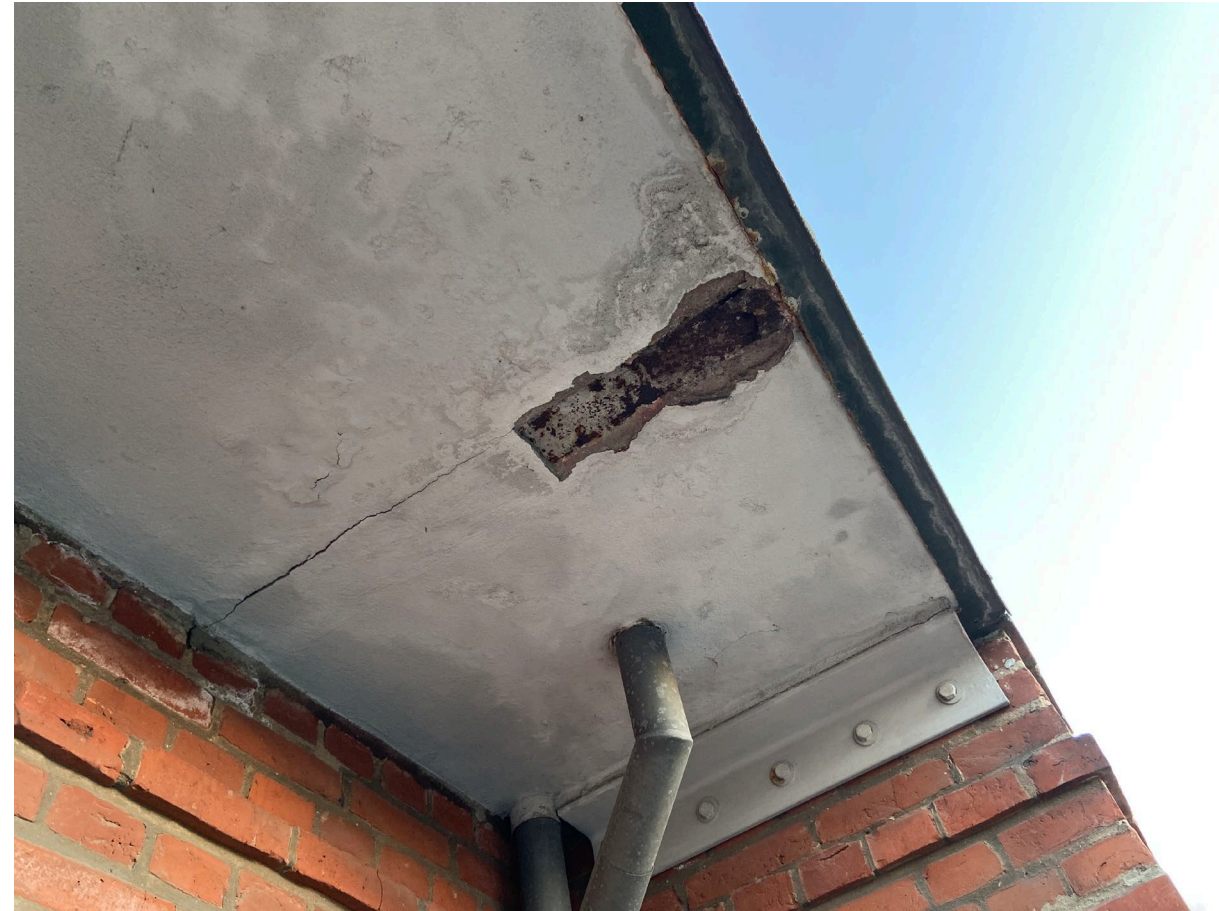
- Eksempler fra besigtigelserne

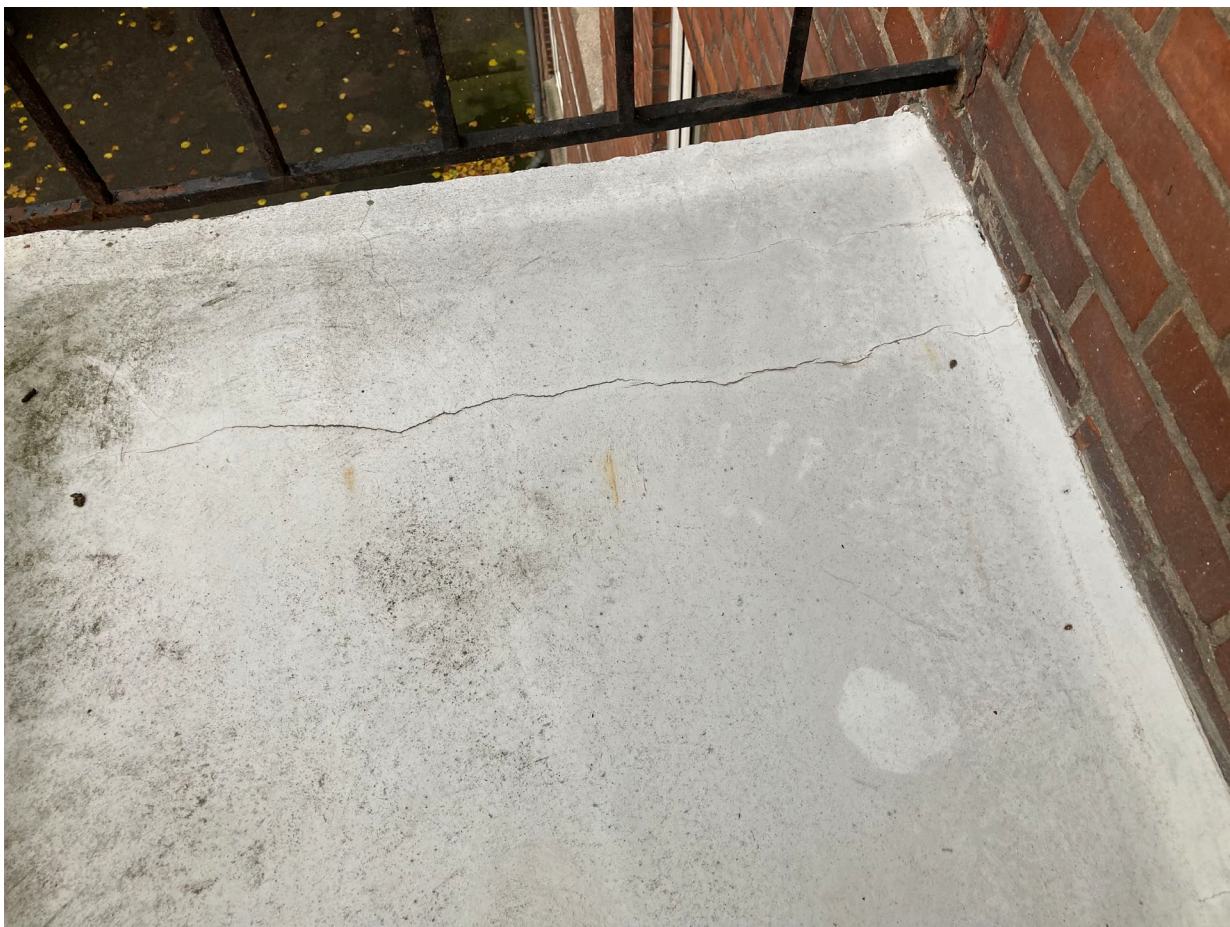
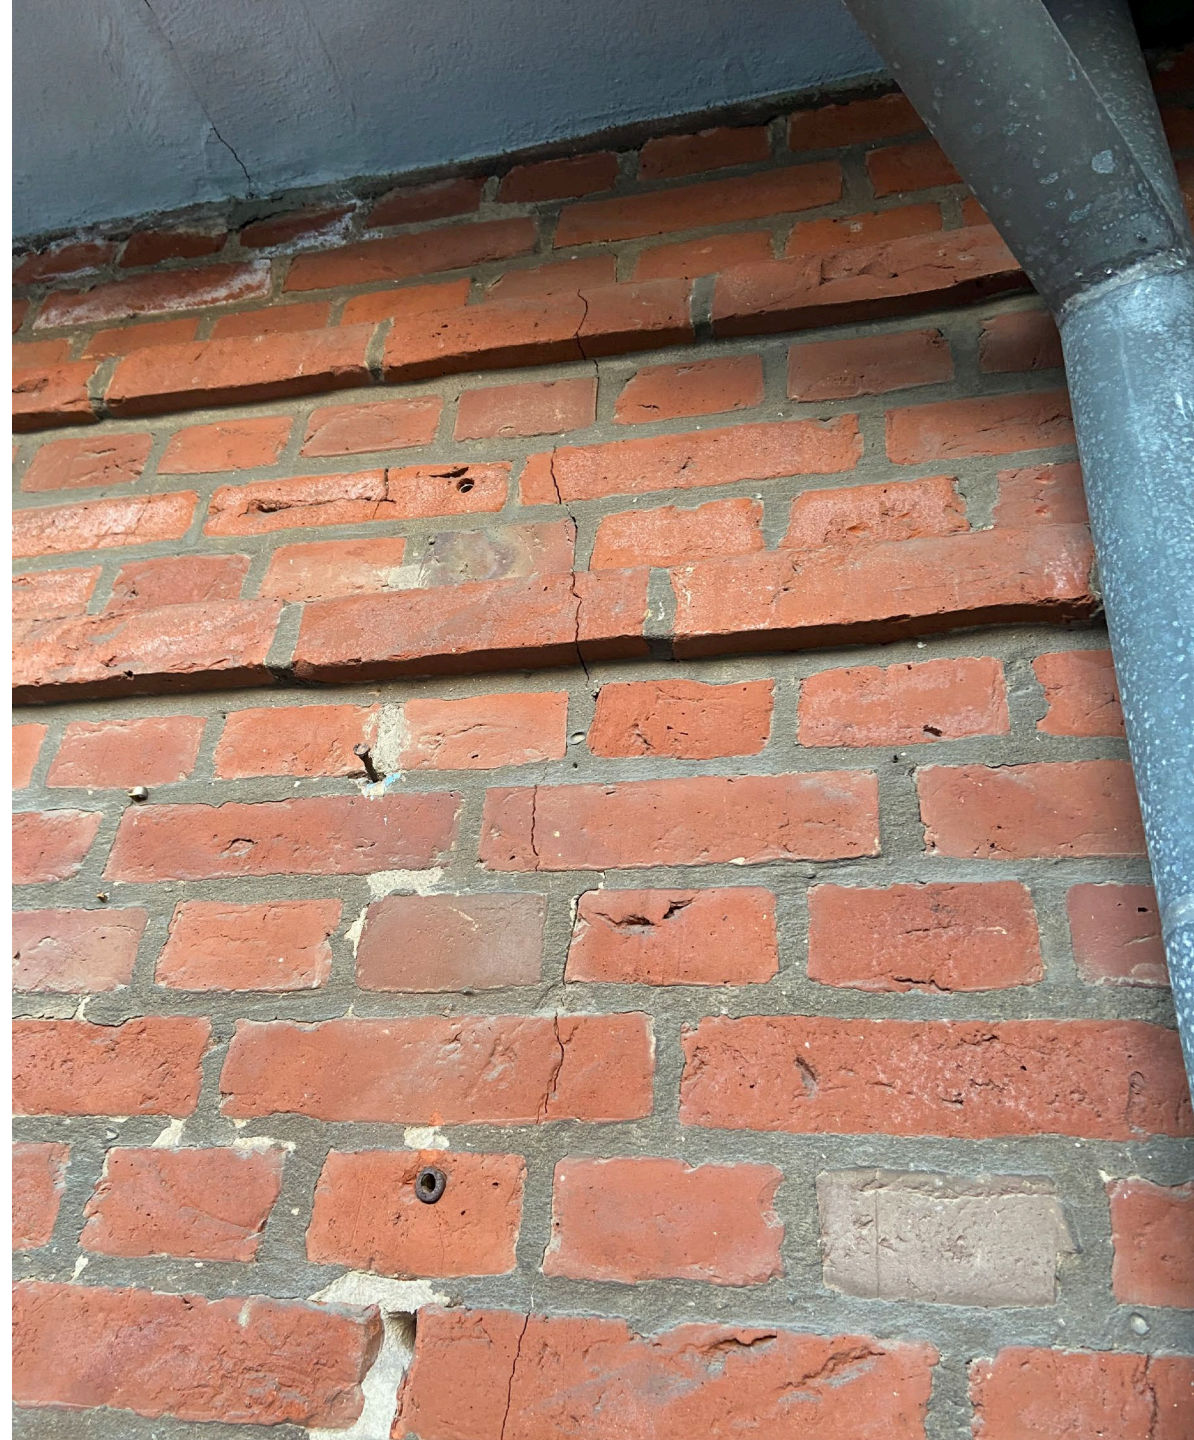
- Eksempler fra besigtigelserne

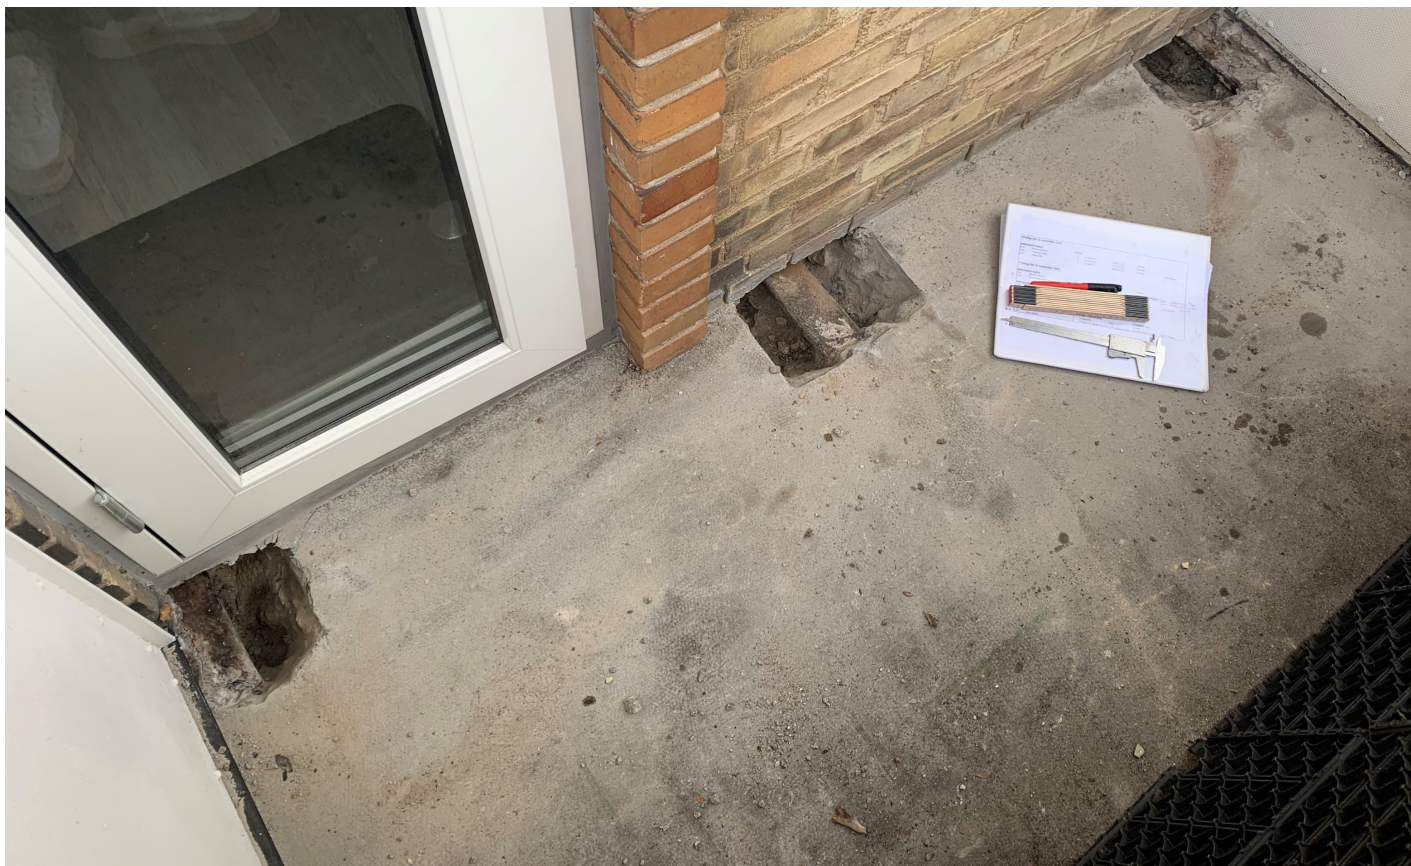
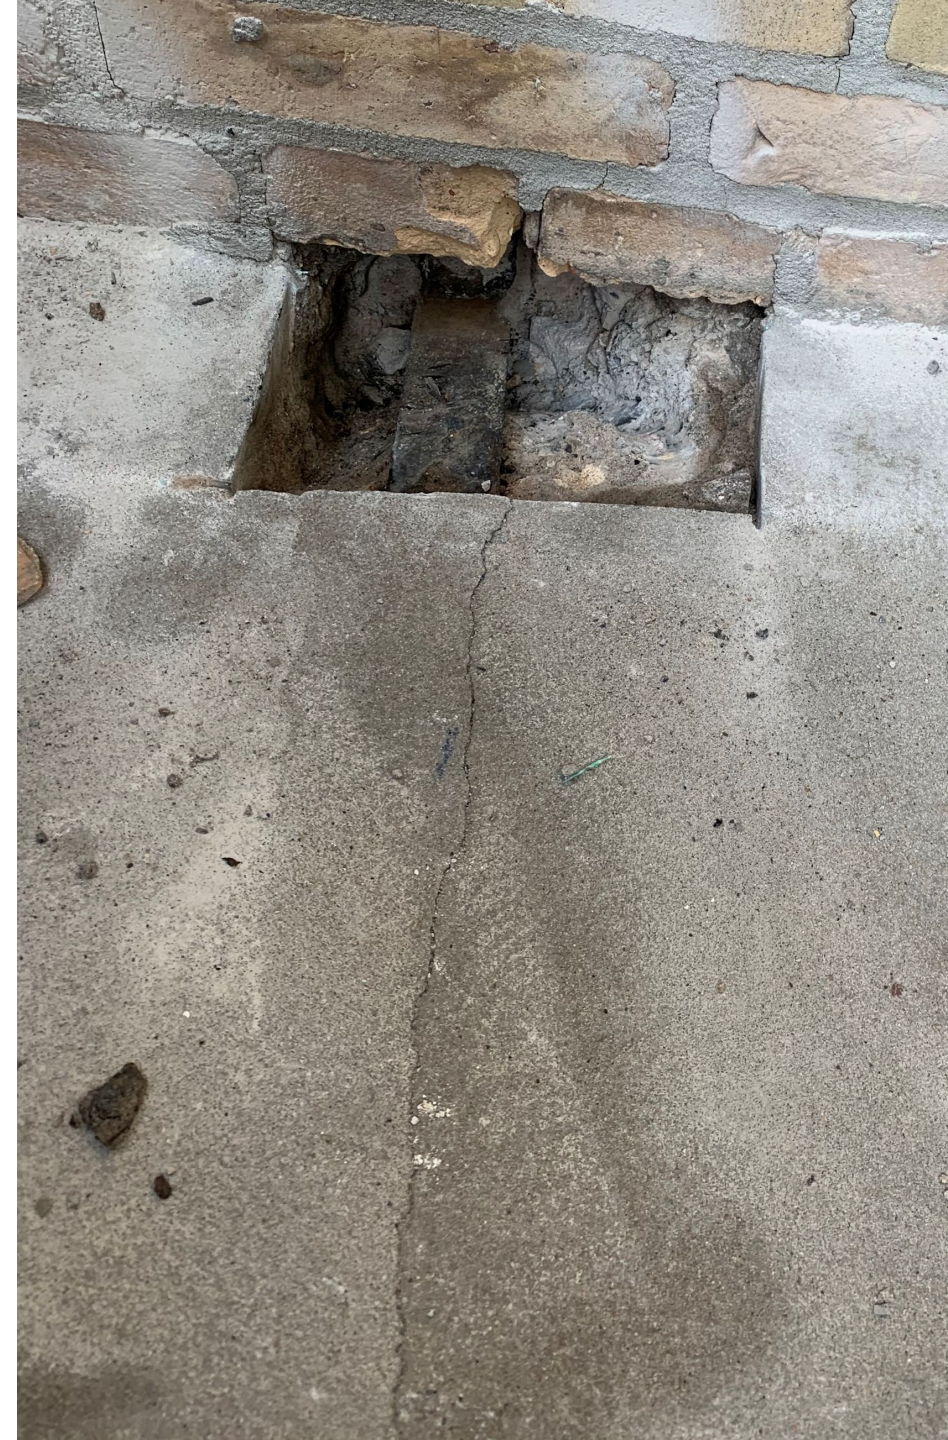
- Eksempler fra ophugningerne

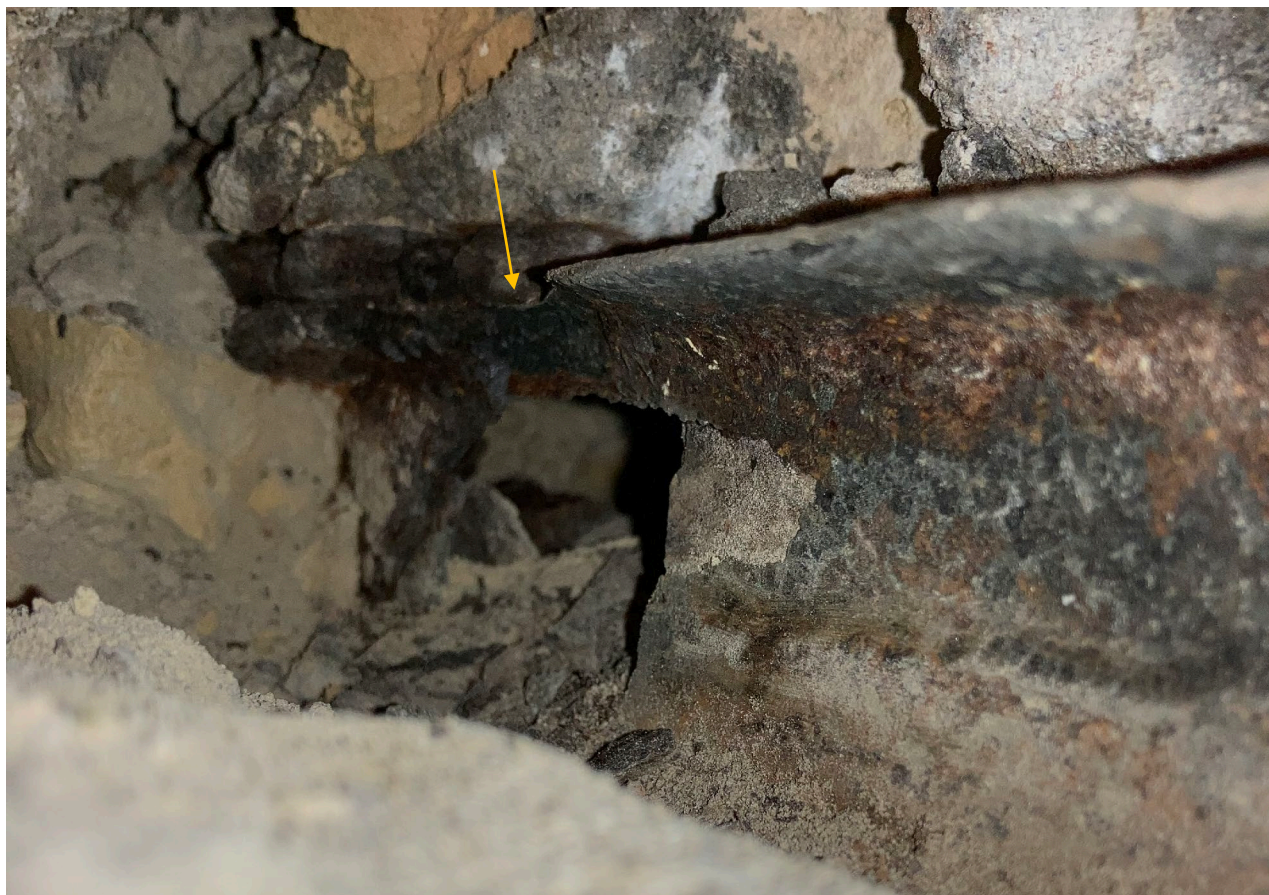
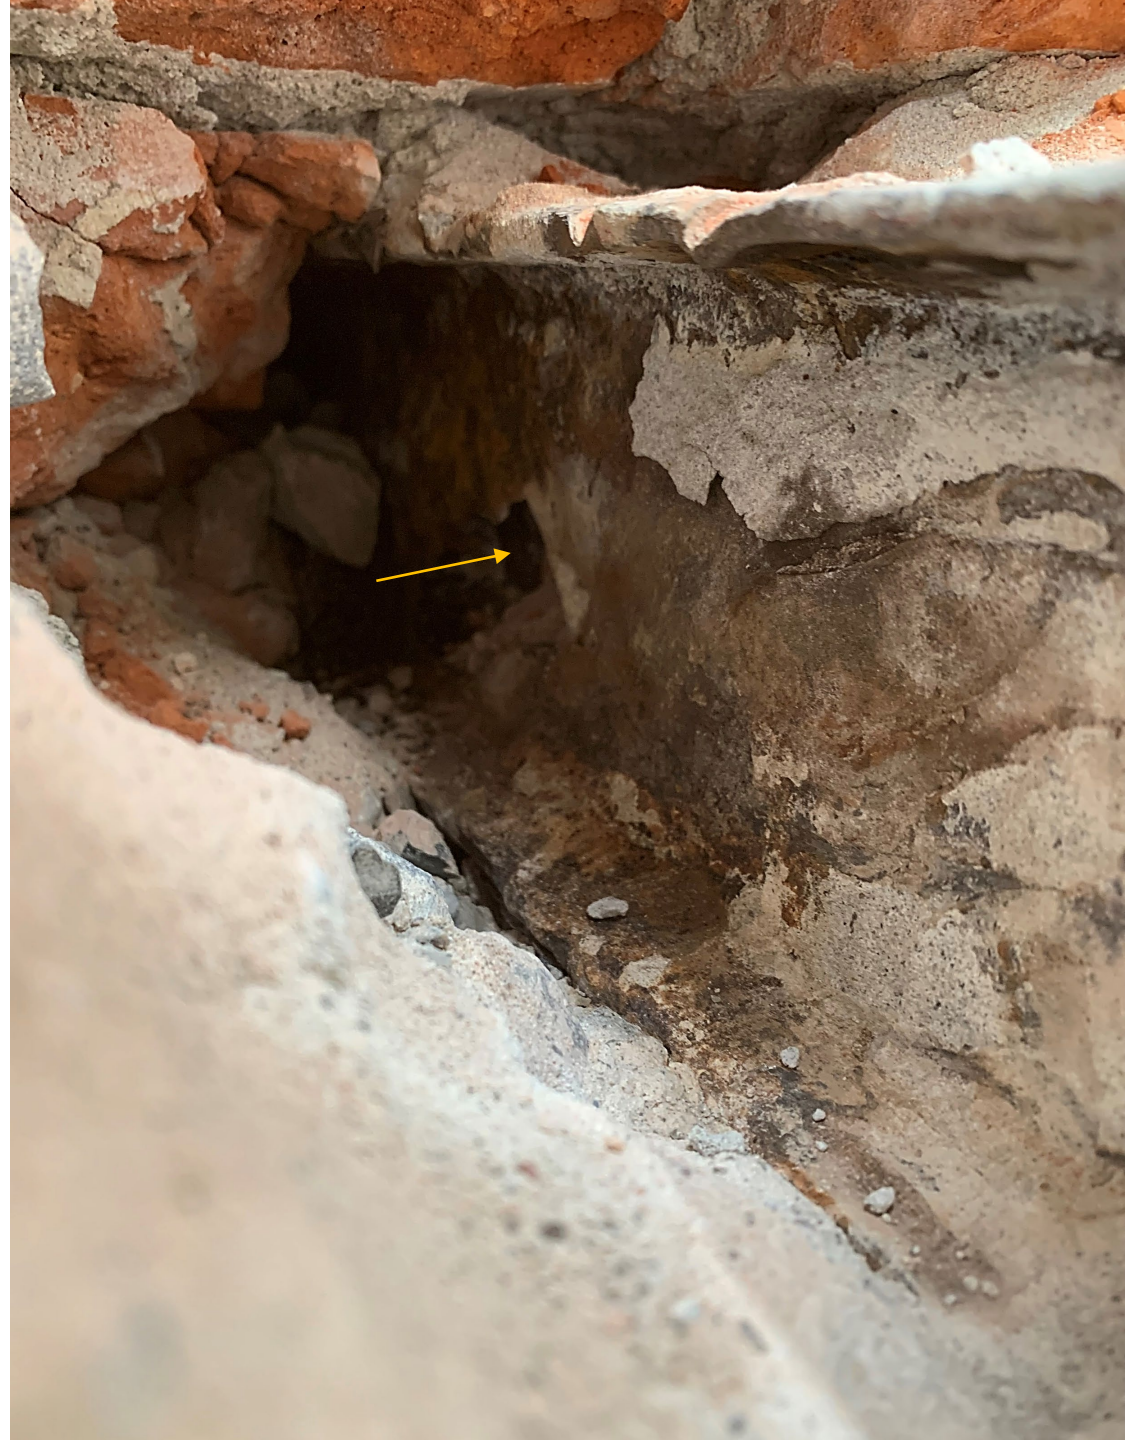
- Eksempler fra ophugningerne
