Reparationsdag 2025

Kolding • DBF

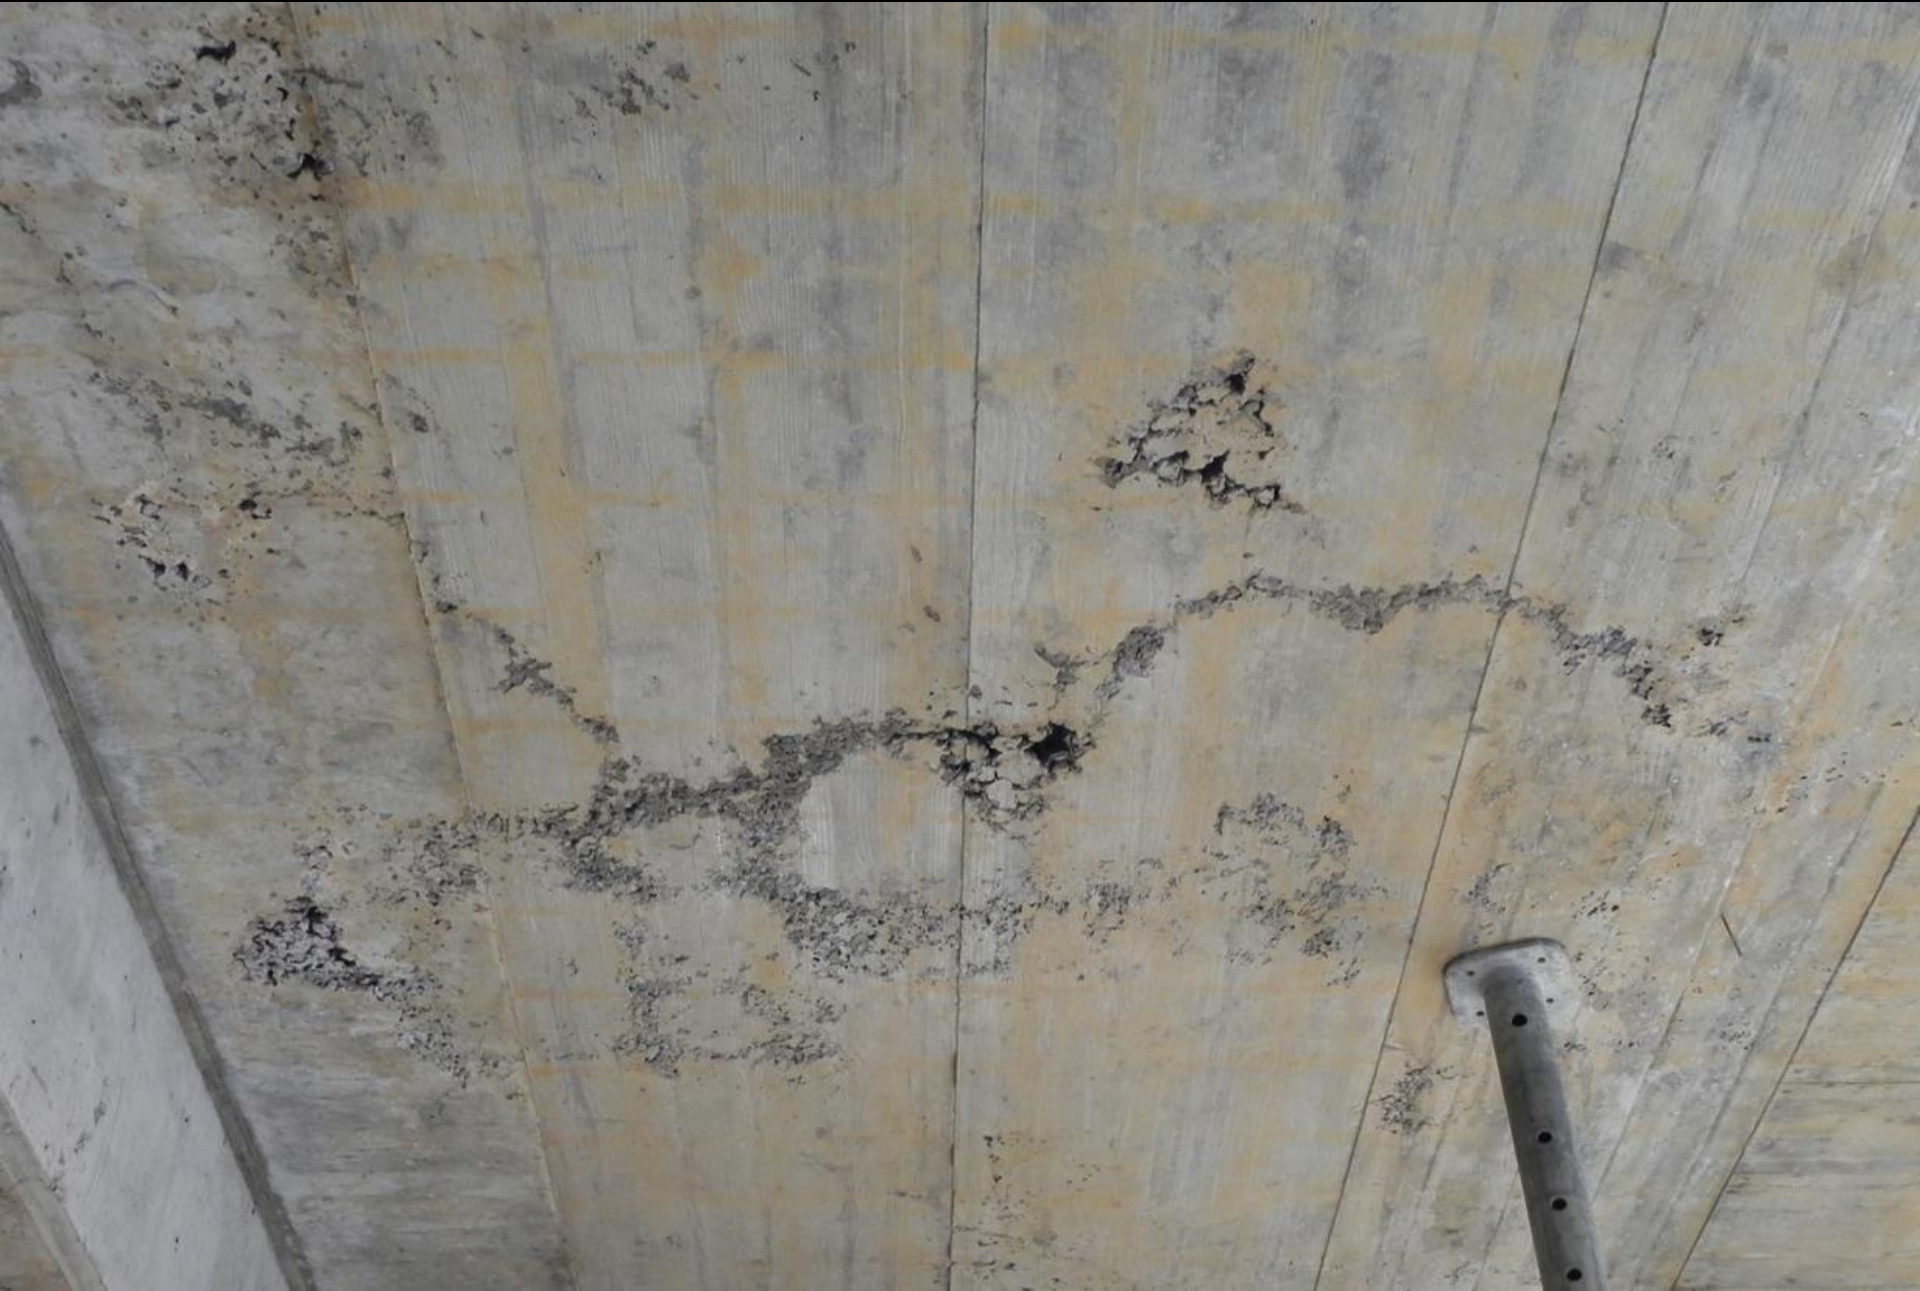
Alt sammen noget som den dygtige entreprenør kan undgå ved kompetence og omhyggelighed!

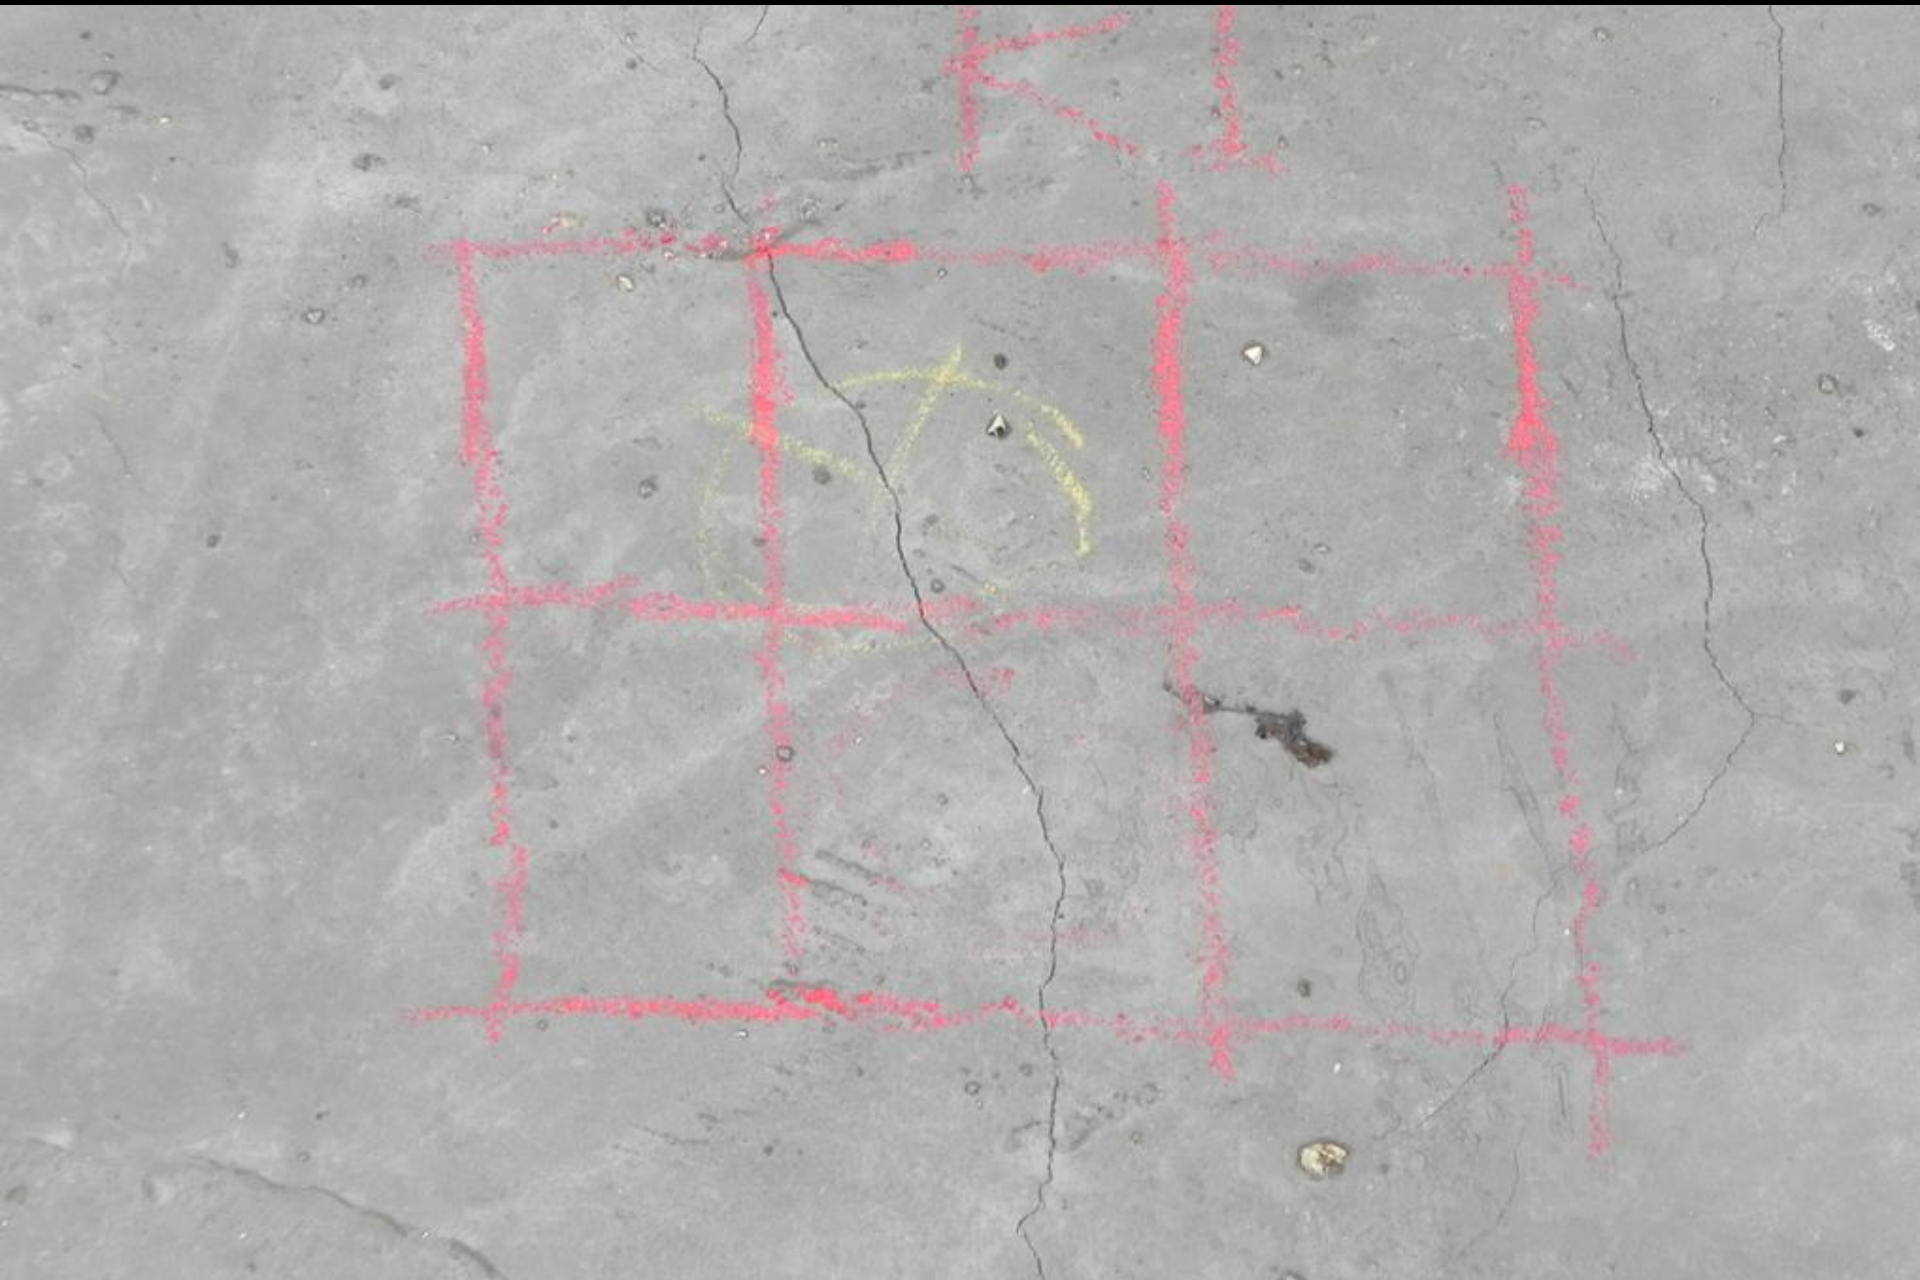
Afdækningen med plast manglede på 20 cm – så kom der en kort kraftig revne.

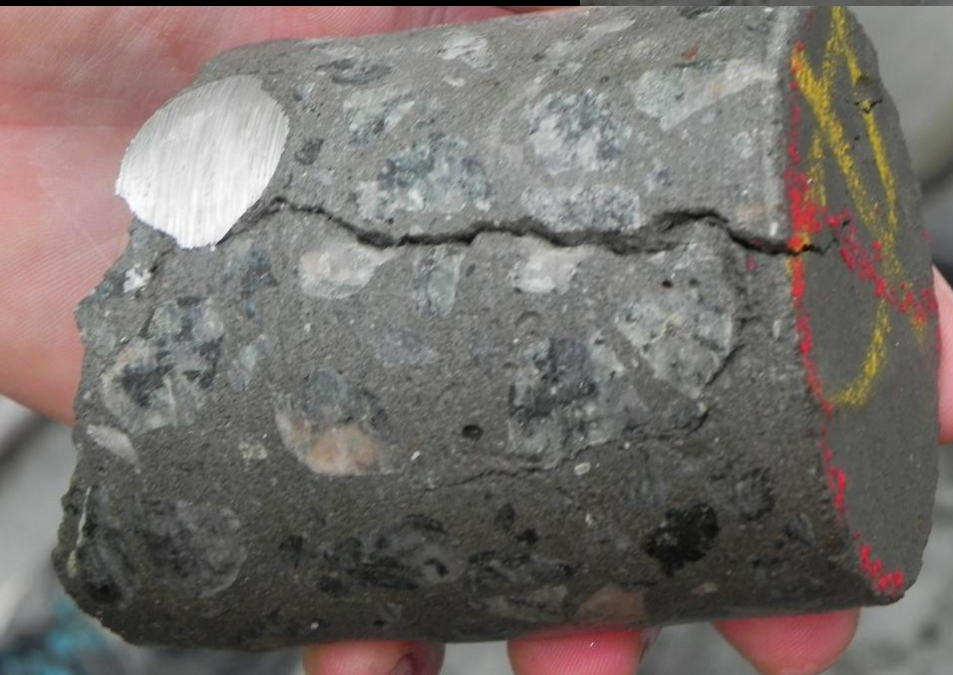
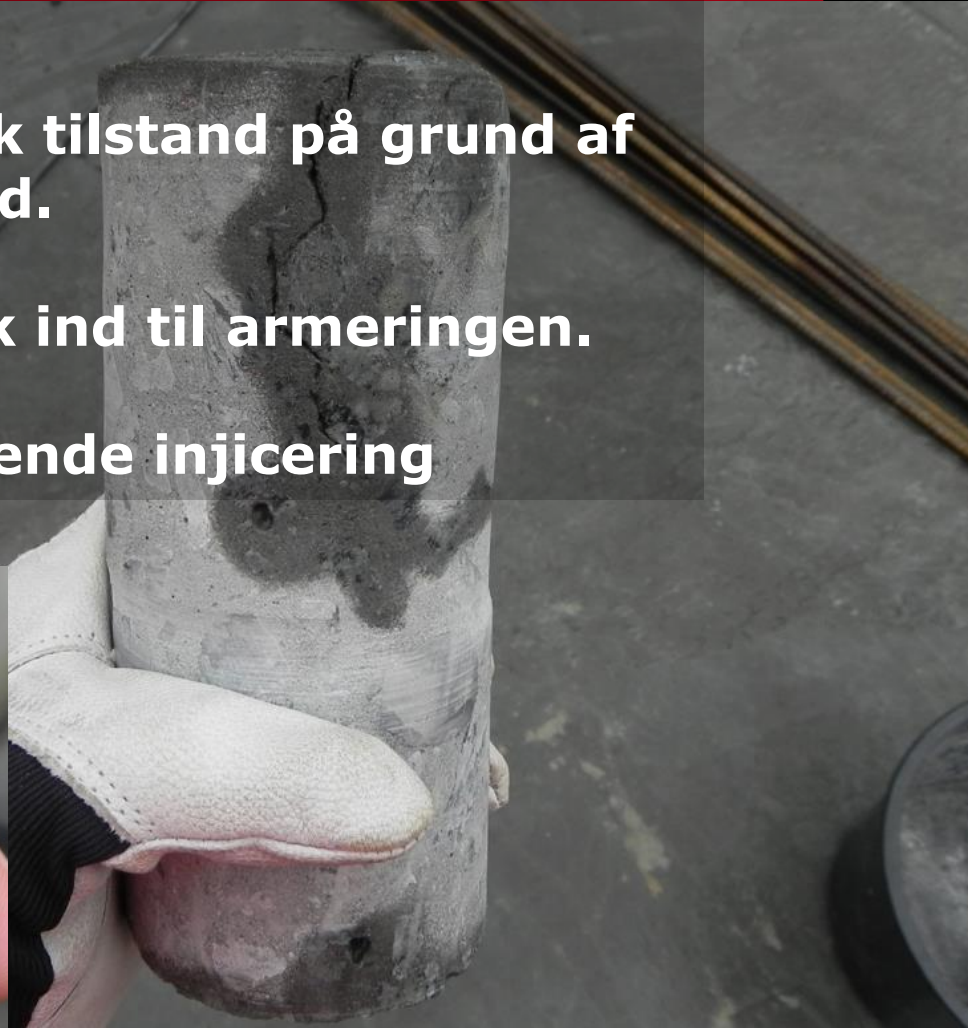
Reparation er typisk en omfattende injicering

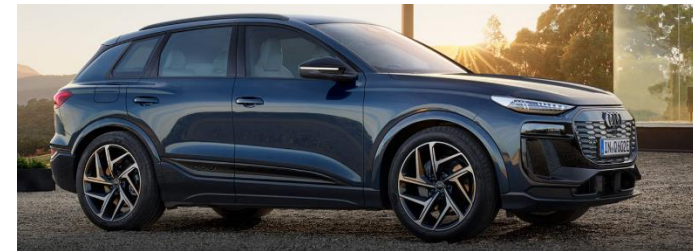
A.5 Beskyttelse og reparation inden for en vedligeholdstrategi

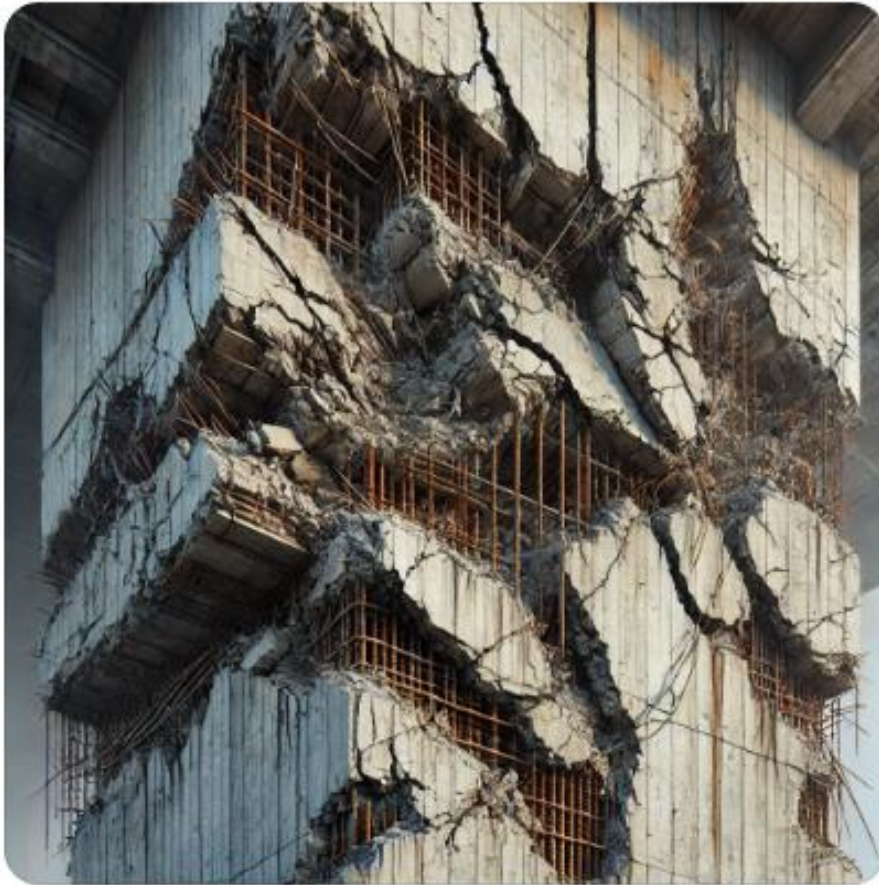
Her er en illustration af en meget dårlig beton med store revner, afskalning og synlig rustet armering. Den viser en stærkt nedbrudt overflade med tegn på fugt og forvitring. Håber det giver et godt visuelt indtryk af alvorlig betonskade! 😊

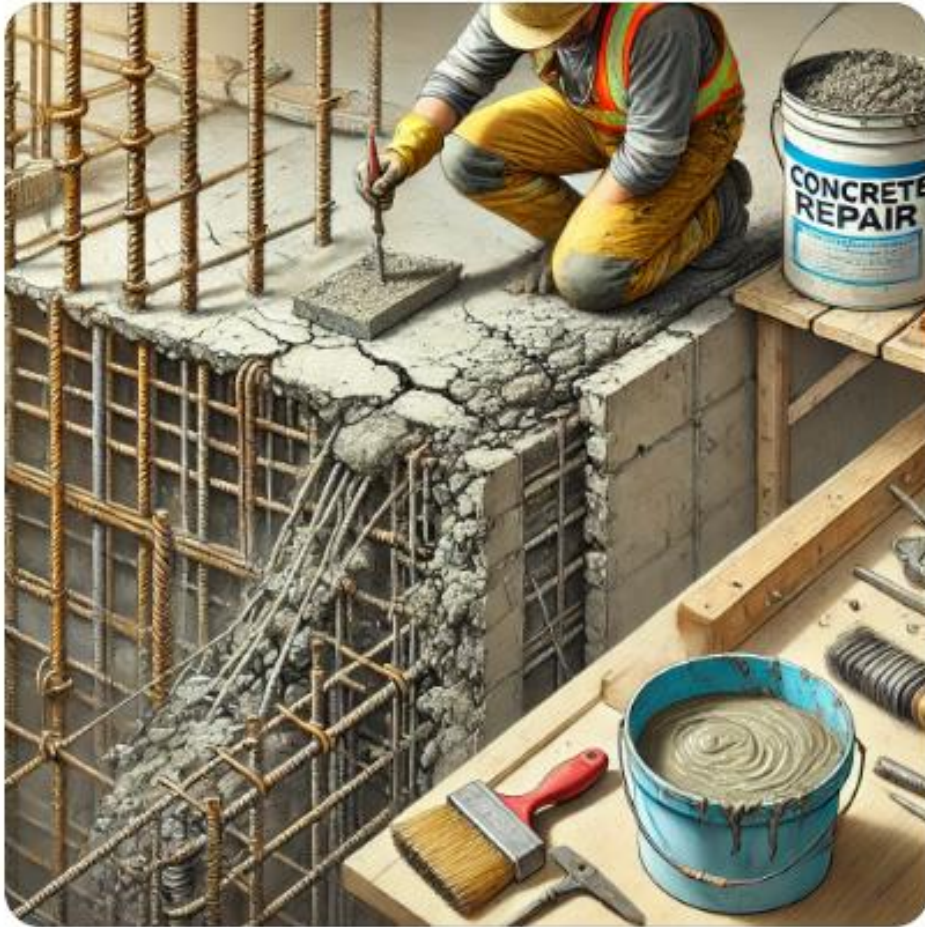
Her er en illustration af en betonreparation, der viser en arbejder, der påfører reparationsmørtel på en beskadiget betonvæg. Scenen inkluderer relevante værktøjer som en trækspatel, en spand med reparationsmateriale og en beskyttelsesbelægning. Håber det hjælper! 😊

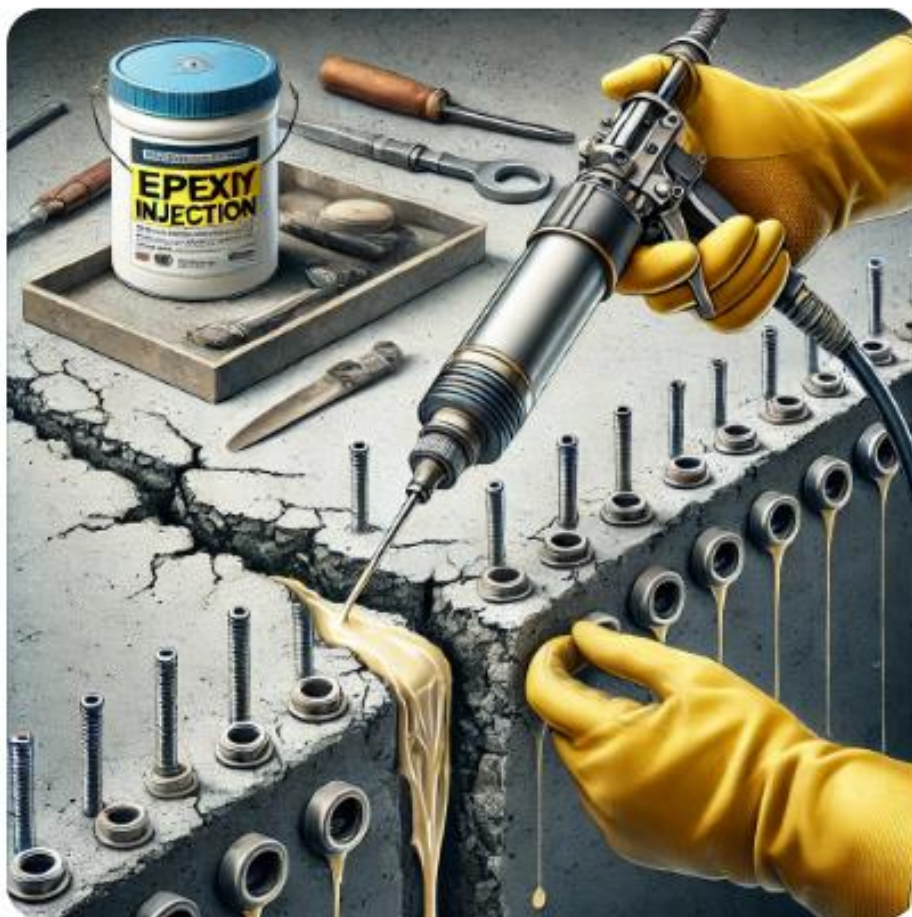
Her er en illustration af en epoxyinjektion til reparation af en revne i beton. Den viser en arbejder, der bruger en injektionspistol til at påføre epoxy gennem injektionsporte langs revnen. Håber det hjælper! 😊
