Betonforing som forstærkning af faunapassage under jernbanespor

Bro 15378 "Faunapassagen"

Beliggende ca. 5 km. Øst for Ringsted

Den muret bue blev forstærket i 2022 ifm. sporprojekt fra Roskilde til Ringsted

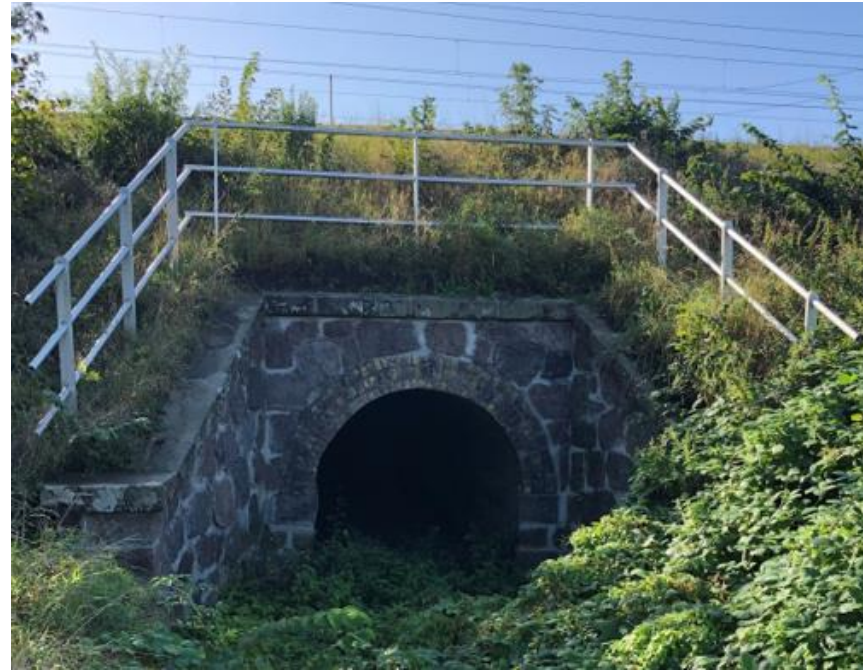
Eksisterende konstruktion

- Granitblokke
- Mursten

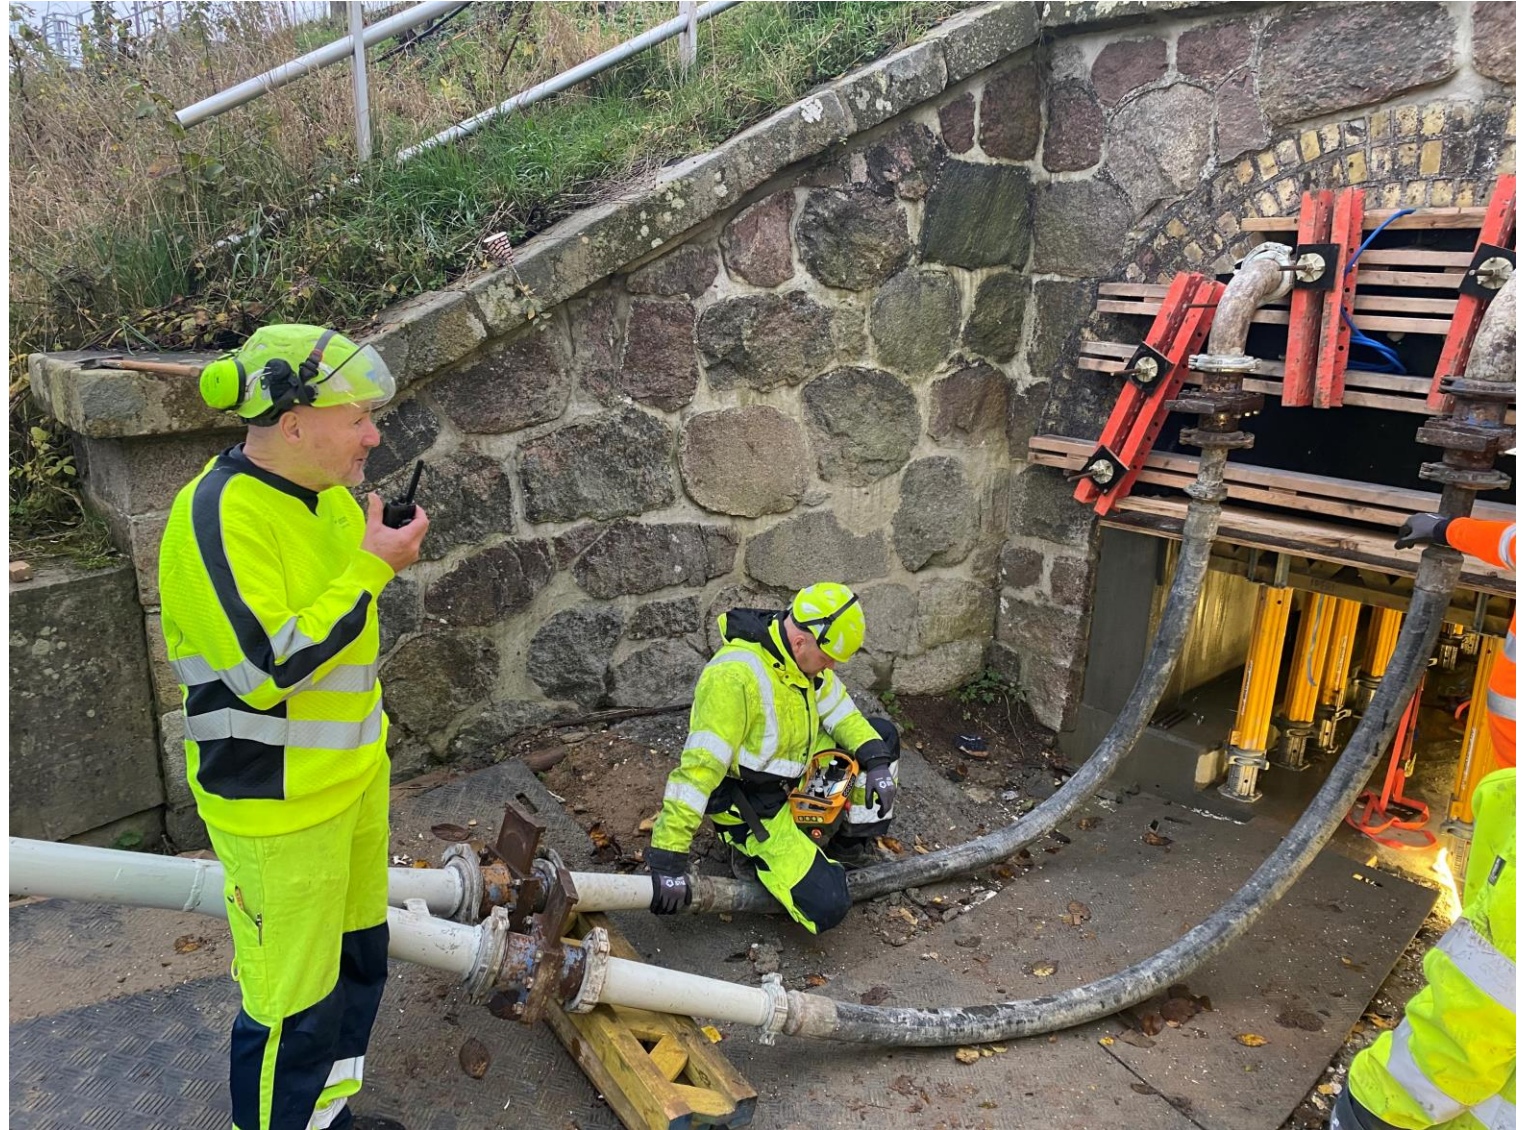
Støbning af buen

- Betonkvalitet
- Beregning af mængde
- To teams
- Sladrehank
- Injektionslange
