Betonreparation og -renovering
Billund, 20. november 2012

Storebæltsforbindelsen
**Forebyggende vedligehold af
betonkonstruktioner**

Ernst Laursen
Sund & Bælt A/S

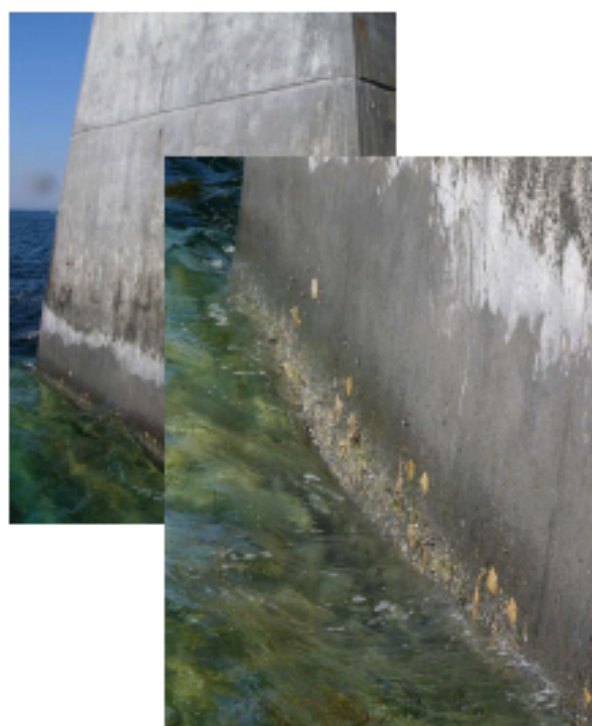
Ø100mm kerner

- Udfræsning af kloridprøver
- Kloridindhold målt ved RTC-metode

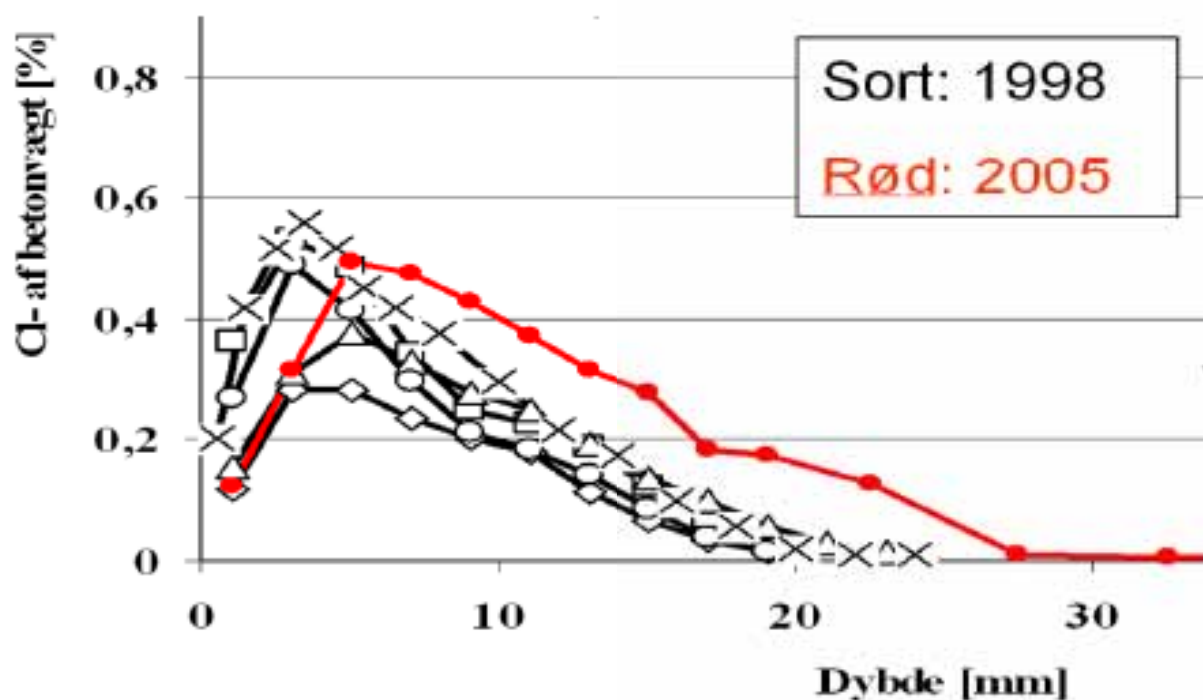
Beregnet tid (år) for
korrosionsinitiering
på Vestbro og
Østbro piller

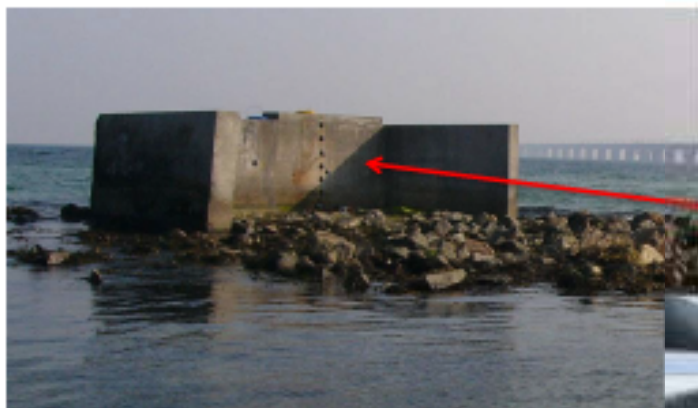
**Østbro beton v.
Halsskov**

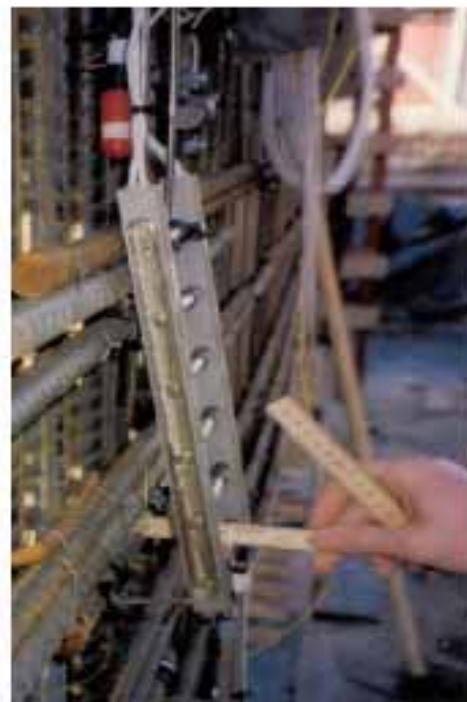
CMS – WEST BRIDGE (180 sensores)

Pille 08, (14)16 og 27

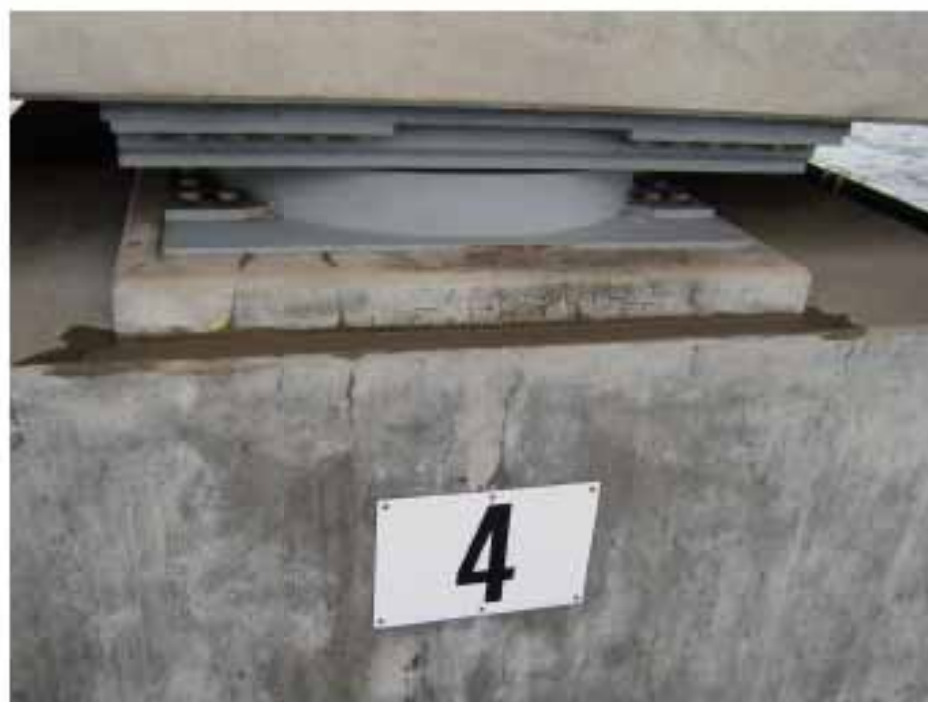
Ostbro – Katodisk beskyttelse
Zinkanoder

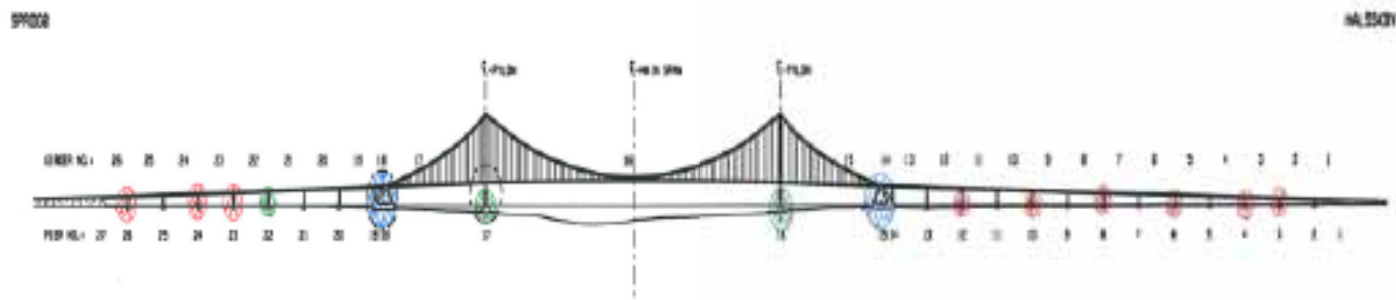
Ostbro – Katodisk beskyttelse Omfang

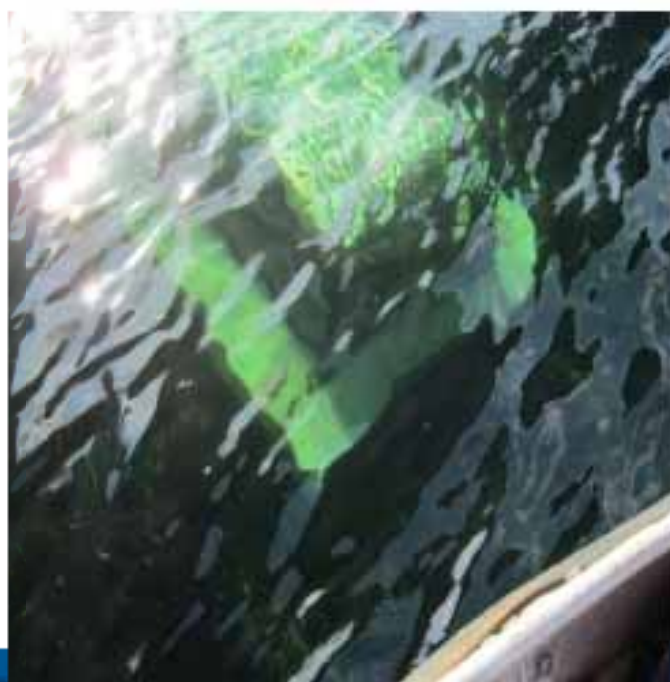
Ostbro – Katodisk beskyttelse Zinkanoder

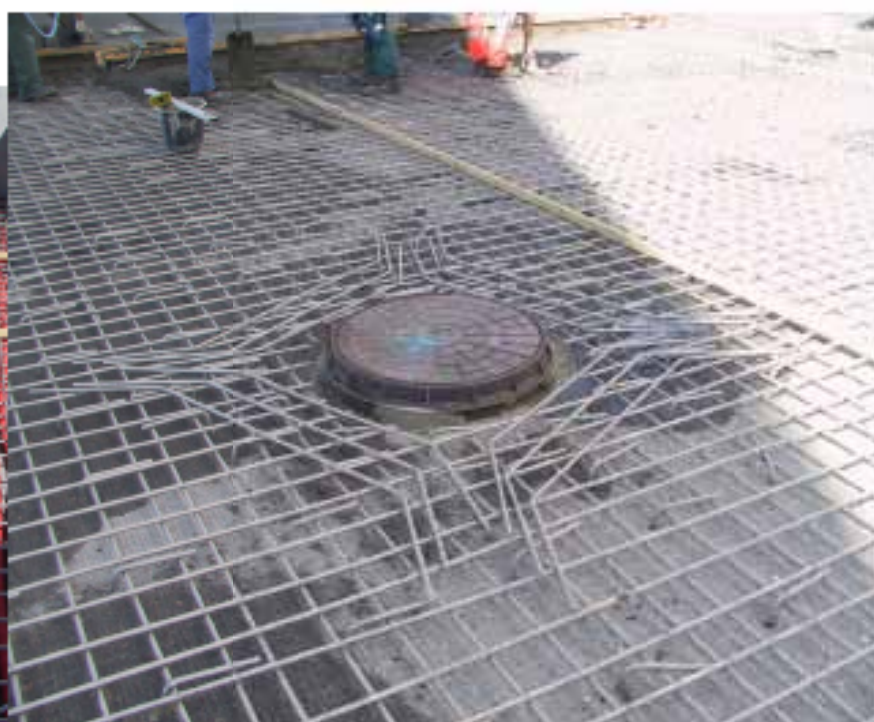
Rustfri armering

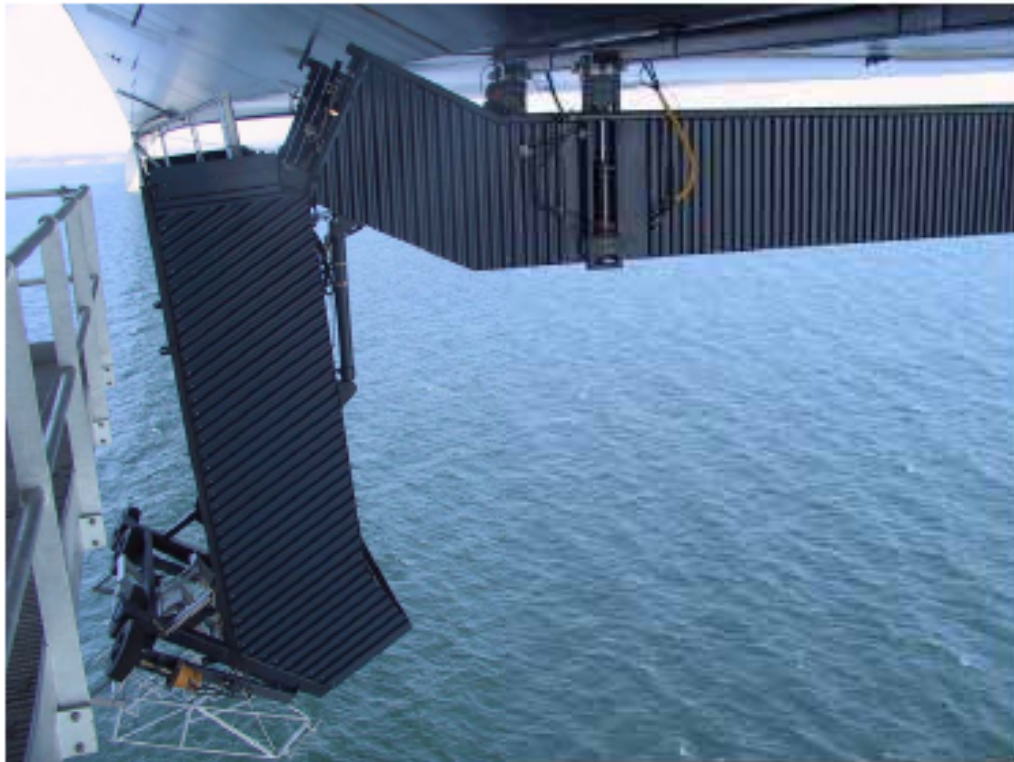
East Bridge – Maincable Carrier

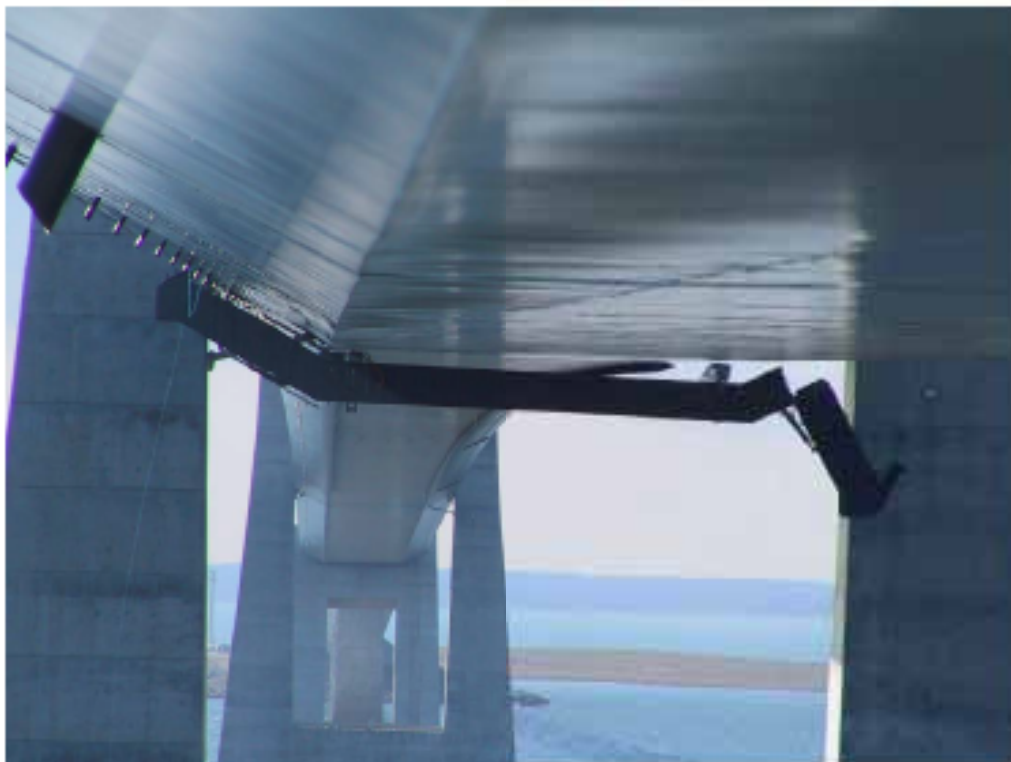
Repair works from Skyclimber

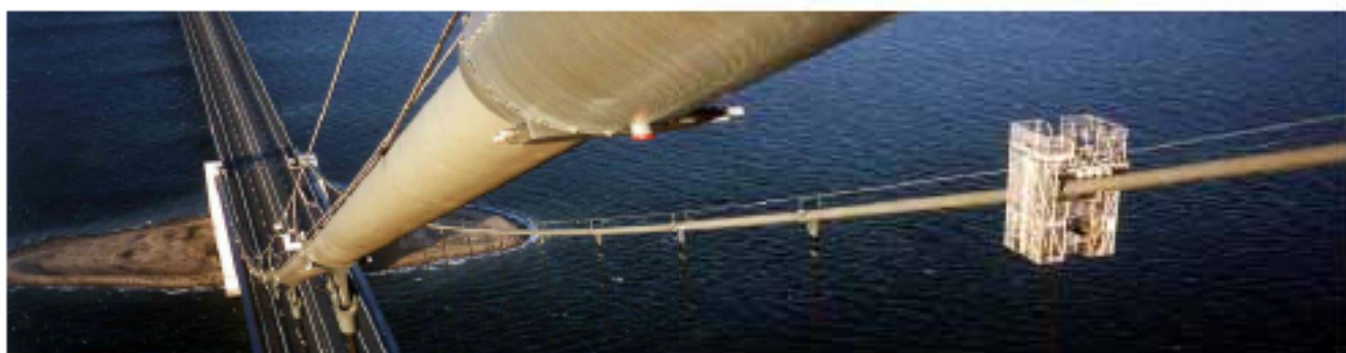
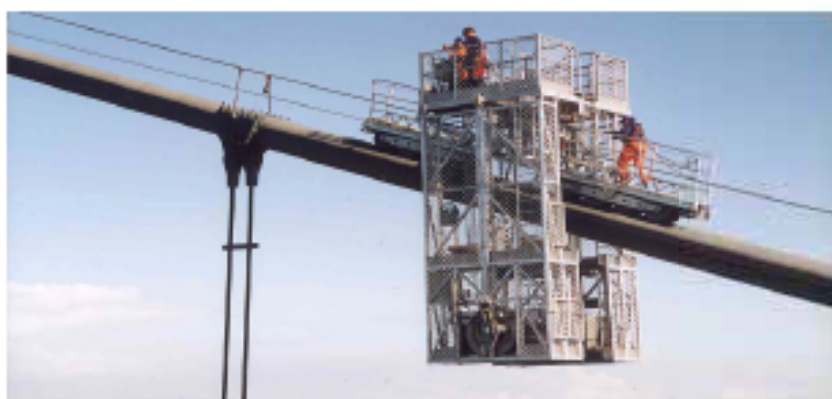
East Bridge – Skyclimber
