## Ny Nørreport – hele forløbet

07.02.2017 – Betonreparation og -renovering - af Mikael Bredsdorff og Ulla Skytte

# BETONRENOVERINGEN

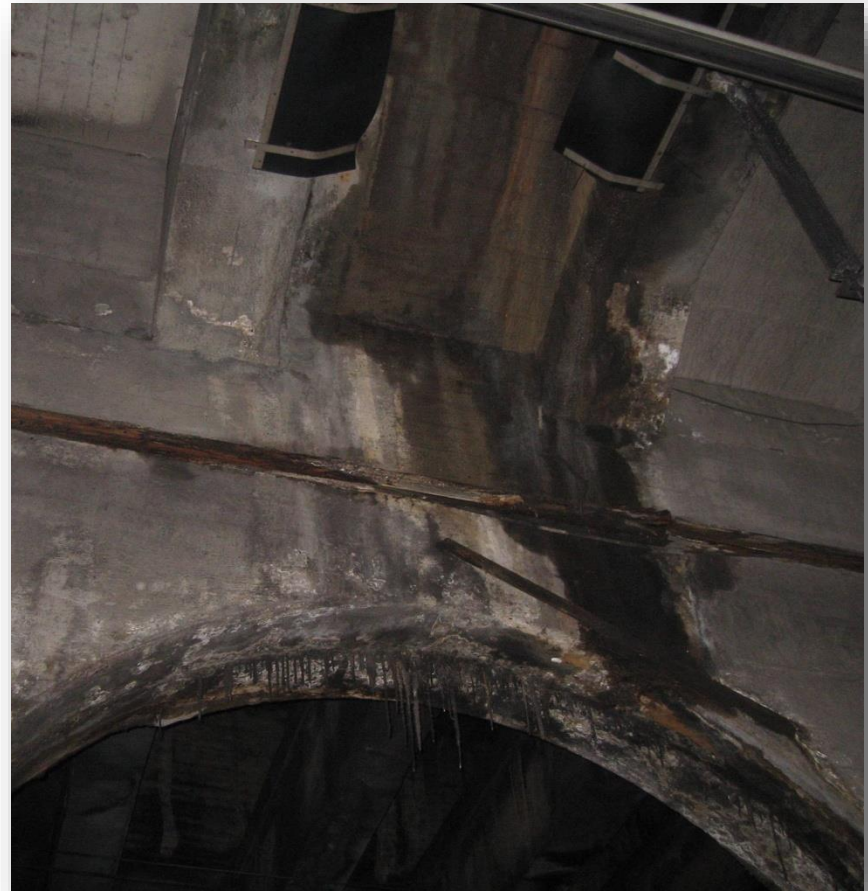
## HOVEDPROBLEM: VAND

- Dårlige afvandingsforhold
- Utætte sektionsfuger
- Utætte gennemføringer i dækket
- Lokalt ringe dæklag til armering

Dette medfører:

- Vandgennemsivninger
- Armeringskorrosion og betonafskallinger

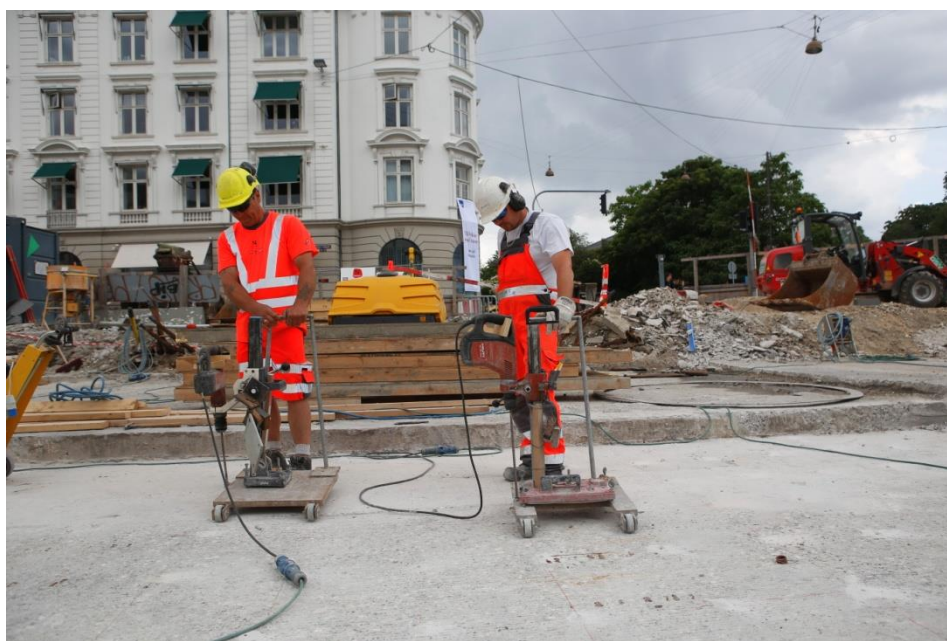
## Udskiftning broisolering:

- Iboring Y10 L-bjl 4 stk. pr. m<sup>2</sup>, i alt 45.000 stk.

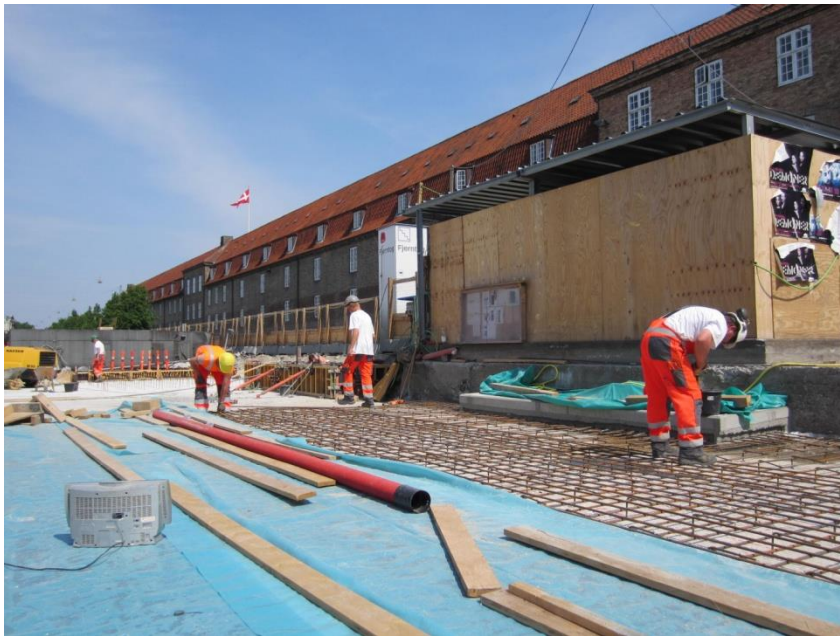
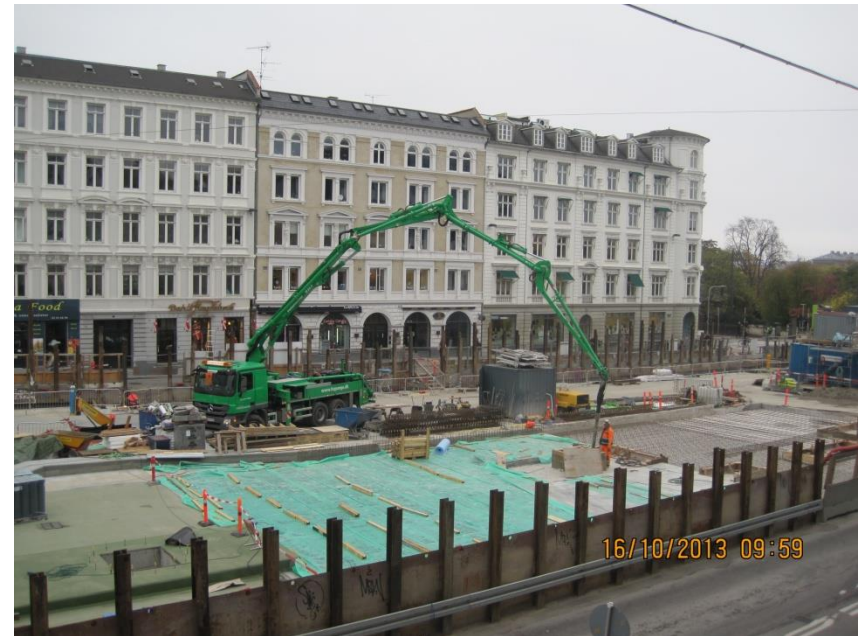
## Udskiftning broisolering:

- Iboring Y10 L-bjl 4 stk. pr. m<sup>2</sup>, ca. 45.000 stk.
- Støbning profileringsbeton, ca. 2.000 m<sup>3</sup>

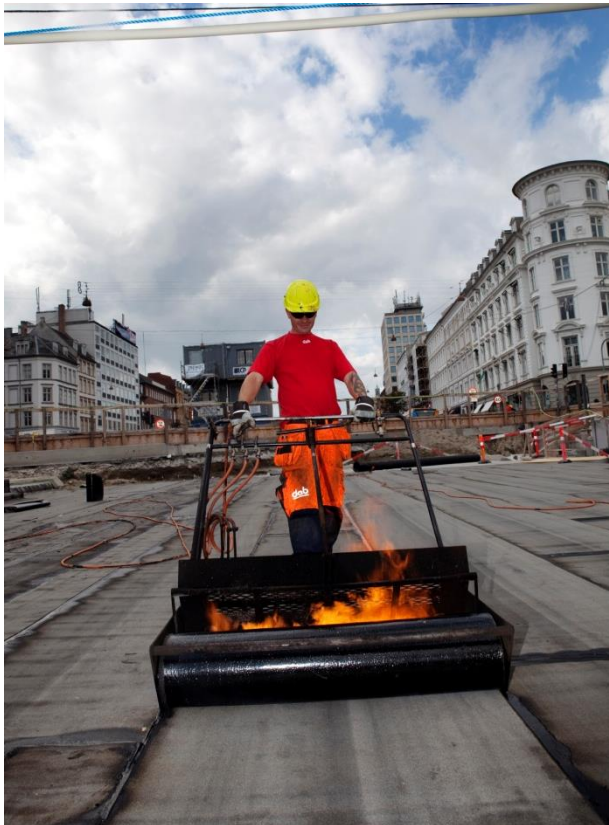
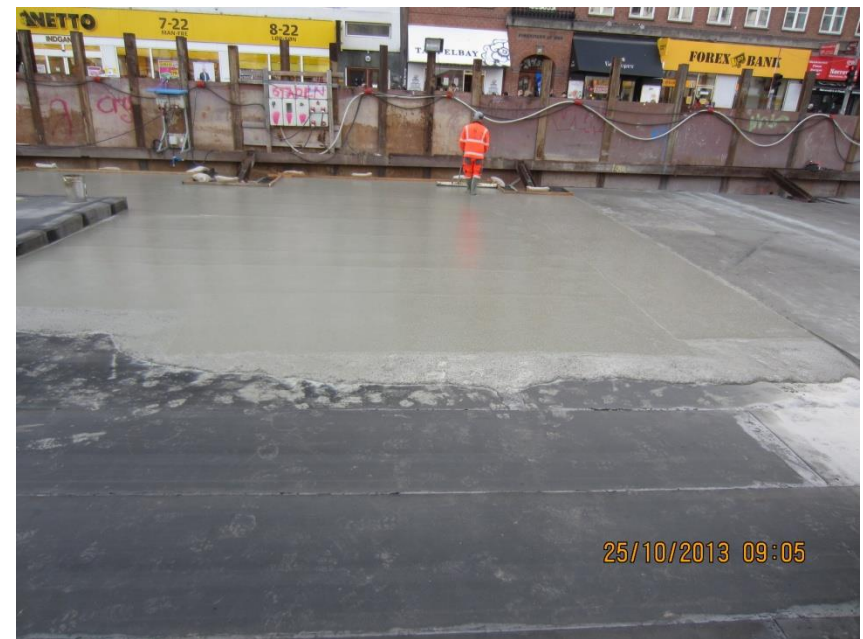
## Udskiftning broisolering:

- Iboring Y10 L-bjl 4 stk. pr. m<sup>2</sup>, ca. 45.000 stk.
- Støbning profileringsbeton, ca. 2.000 m<sup>3</sup>
- Fugtisolering, ca. 12.500 m<sup>2</sup>
- Beskyttelsesbeton – fiberbeton, ca. 700 m<sup>3</sup>

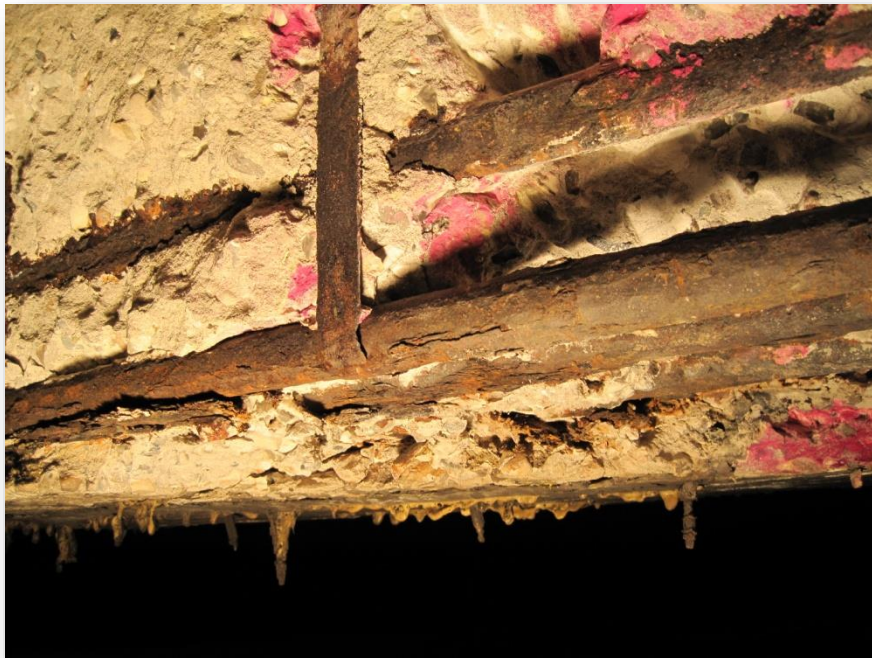
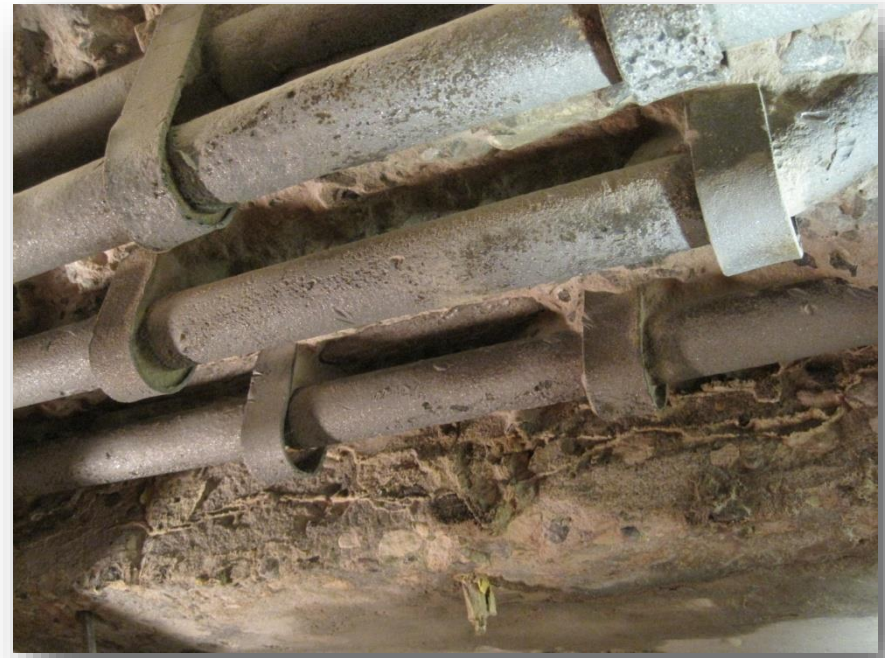
## INDVENDIG BETONRENOVERING

- Skader på tværbjælker, dæk og søjler

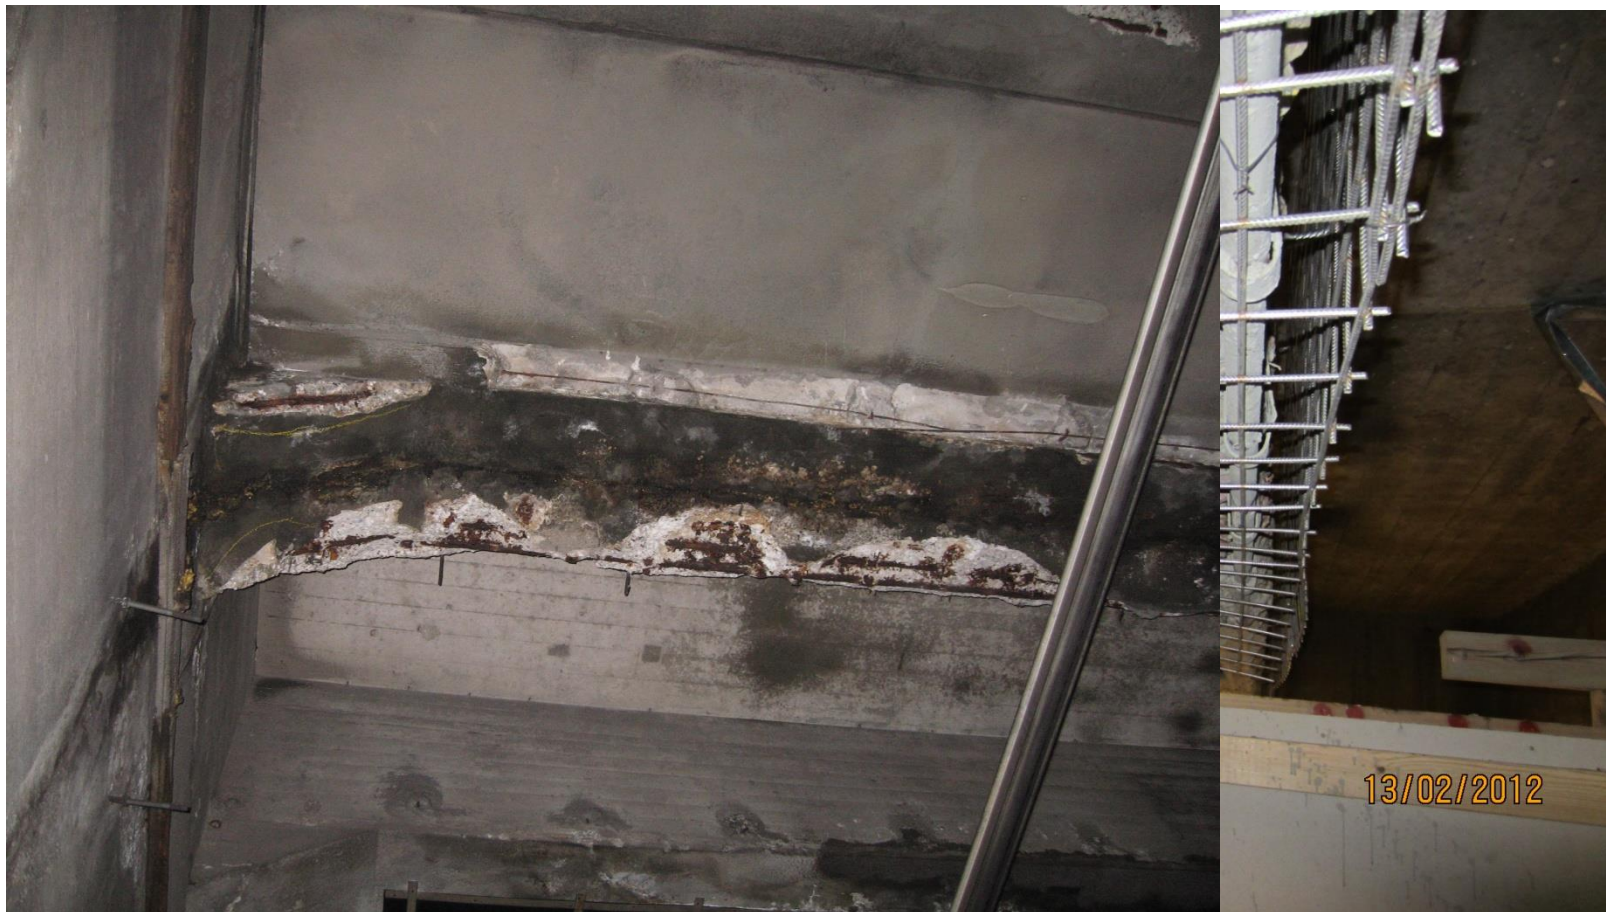
## INDVENDIG BETONRENOVERING

### - Renovering af tværbjælker med sektionsfuger
