Rehabilitering av Mausund Bru

*- et eksempel på "typisk norsk"
betongrehabilitering*

- Mausund bru er en fritt-frambygg bru i 3 spenn og sto ferdig bygd i 1979.
- Brua er utført i betong, og er fundamentert på fjell. Spennviddene på brua er 41,75 – 93,00 – 27,20 meter
- Total brulengde på 163 meter. Bredden på brua er 5,30 meter, med en føringsbredde på 4,0 meter.
- Fritt seilløp under brua i hovedspennet er på 35 x 13,50meter.
- Kasse er forankret med vertikale strekkstag i akse 1 for ballansering av kassen.
- Pilarene står delvis i vann.
- Slitelag på brua er av betong.
- *Det er tidligere utført betongrehabiliteringsarbeider på brua i 1996.*

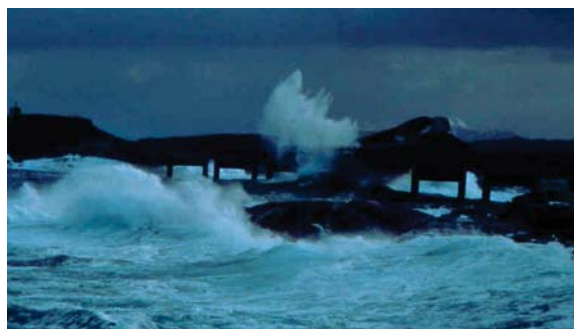
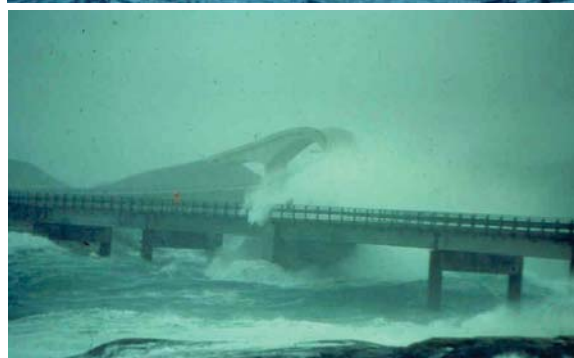
Sommer vs. vinter

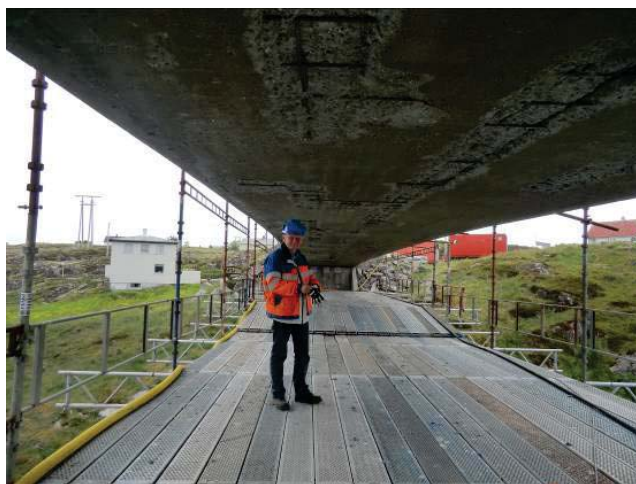
- Ut fra de omfattende korrosjonsskadene forårsaket av høyt kloridinnhold skal brua rehabiliteres med katodisk beskyttelse.
- Montering av vannavløp for å drenere ut stående vann fra brukassa.
- Det monteres lengre fugebeslag i akse 1 inkludert nye fugebeslag på føringskantene.
- Montering av ny låsbare tilkomstluke i akse 1.
- Overflatebehandling av lagre i akse 1
- Montering av nye og lengre vannavløp fra brudekket
- Vedlikehold av stolpeinnfestinger på rekkverk.

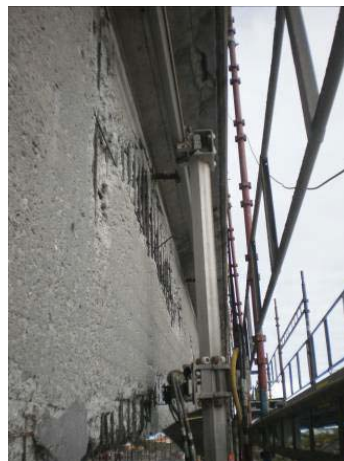
1. Forenklet mekanisk reparasjon

- Ihht. Statens Vegvesens prosedyrer, "Prosesskode 2"
- Skadet betong fjernes, armering rengjøres for rust og ny betong sprøytes på.
- Benytter
 - Vannmeisling på skinner
 - Sprøytebetong på tørrsprøytemetoden

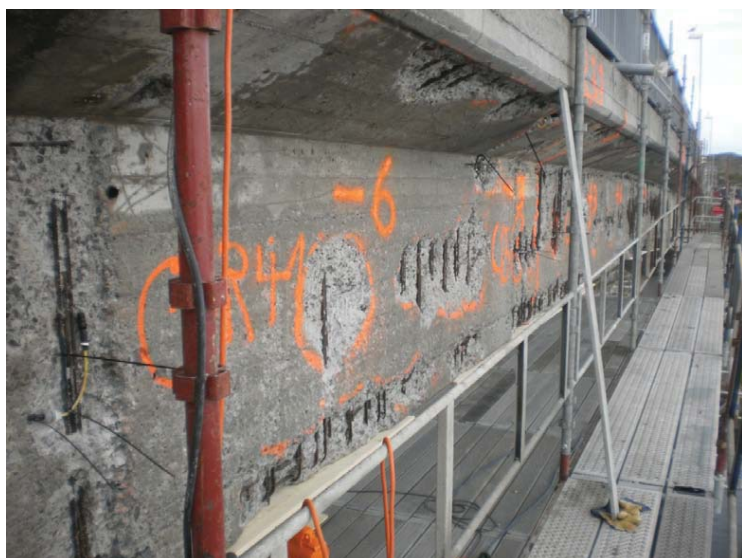
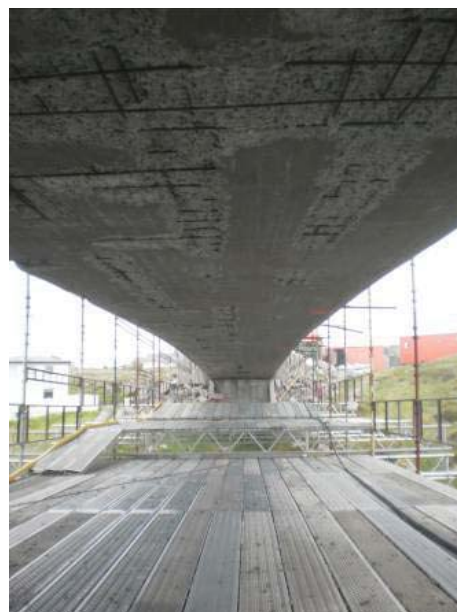
1. Forenklet mekanisk reparasjon

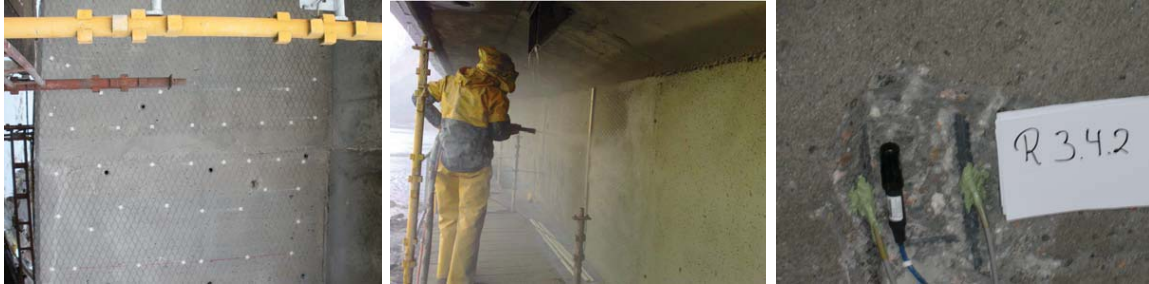
2. Katodisk beskyttelse

- Anlegg for katodisk beskyttelse med titannett fra Savcor

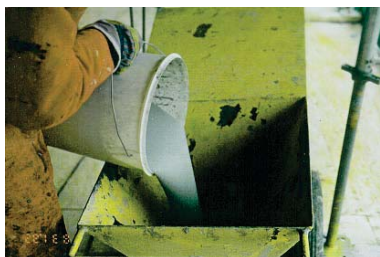
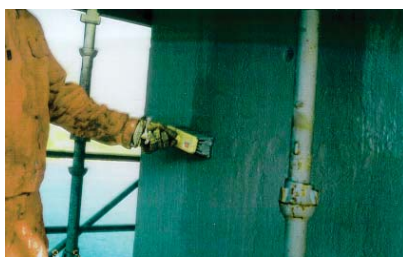
- Pilarene var ikke inkludert i den opprinnelige beskrivelsen.
- Tykkfilm dekket synlige skader.
- Bom ble oppdaget ila av prosjektet, og skadene reparert og inkludert i KB-anlegget.
- FDV fra '96 viste at kun nedeste halvdel av pilarene var reparert.

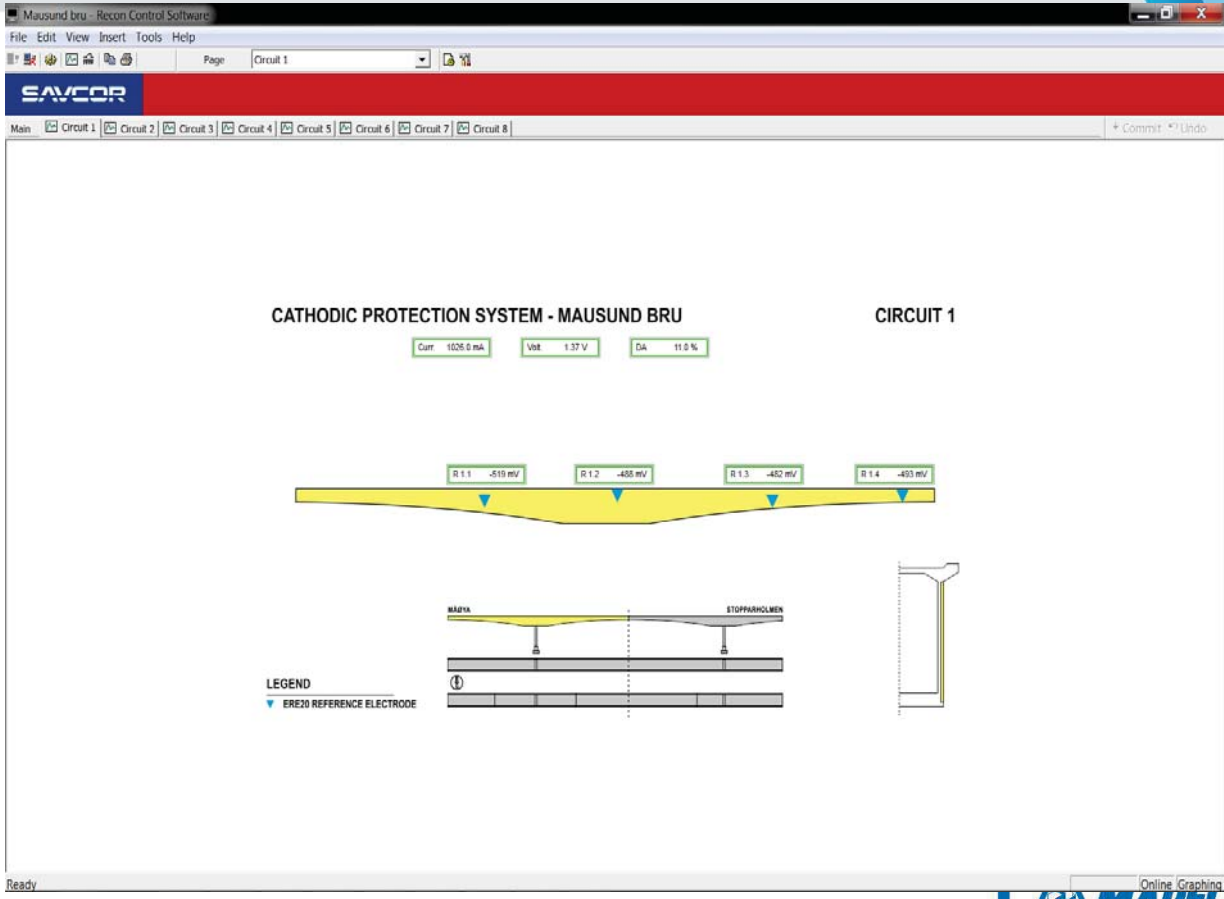
R1.1 On potential
-528mV

R1.1 Instant off potential
-518mV

R1.1 24h off potential
-314mV
