# Hvorfor er det så svært at bygge svømmebassiner?

Jens Mejer Frederiksen, COWI, akademiingeniør,  
Projektchef og ledende specialist – beton

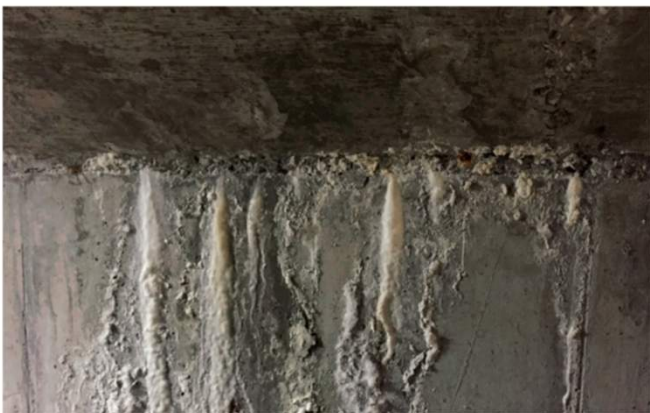
Når støbeskel i betonkonstruktioner med tæthedskrav ikke bliver tætte, udløser det ofte ekstraudgifter til afhjælpning. Udgifterne er meget større, end hvis støbeskellene var projekteret og udført tætte ved opførelsen. Tilstrækkelig tæthed er væsentlig for at bevare konstruktionens funktion og æstetik. Armering, der passerer et støbeskel med strømmende vand (fersk eller salt), vil få grubetæring lokalt omkring støbeskellet, og det kan med tiden blive kritisk for betonkonstruktionens bæreevne. I dette erfaringsblad redegøres der for planlægning og udførelse af tætte støbeskel. Billedet viser kalk- og saltudfældning ved støbeskellet under overløbsrenden/bassinvæg og den nederste del af bassinvæggen i et svømmebassin. Korrosion er her modvirket af katodisk beskyttelse.

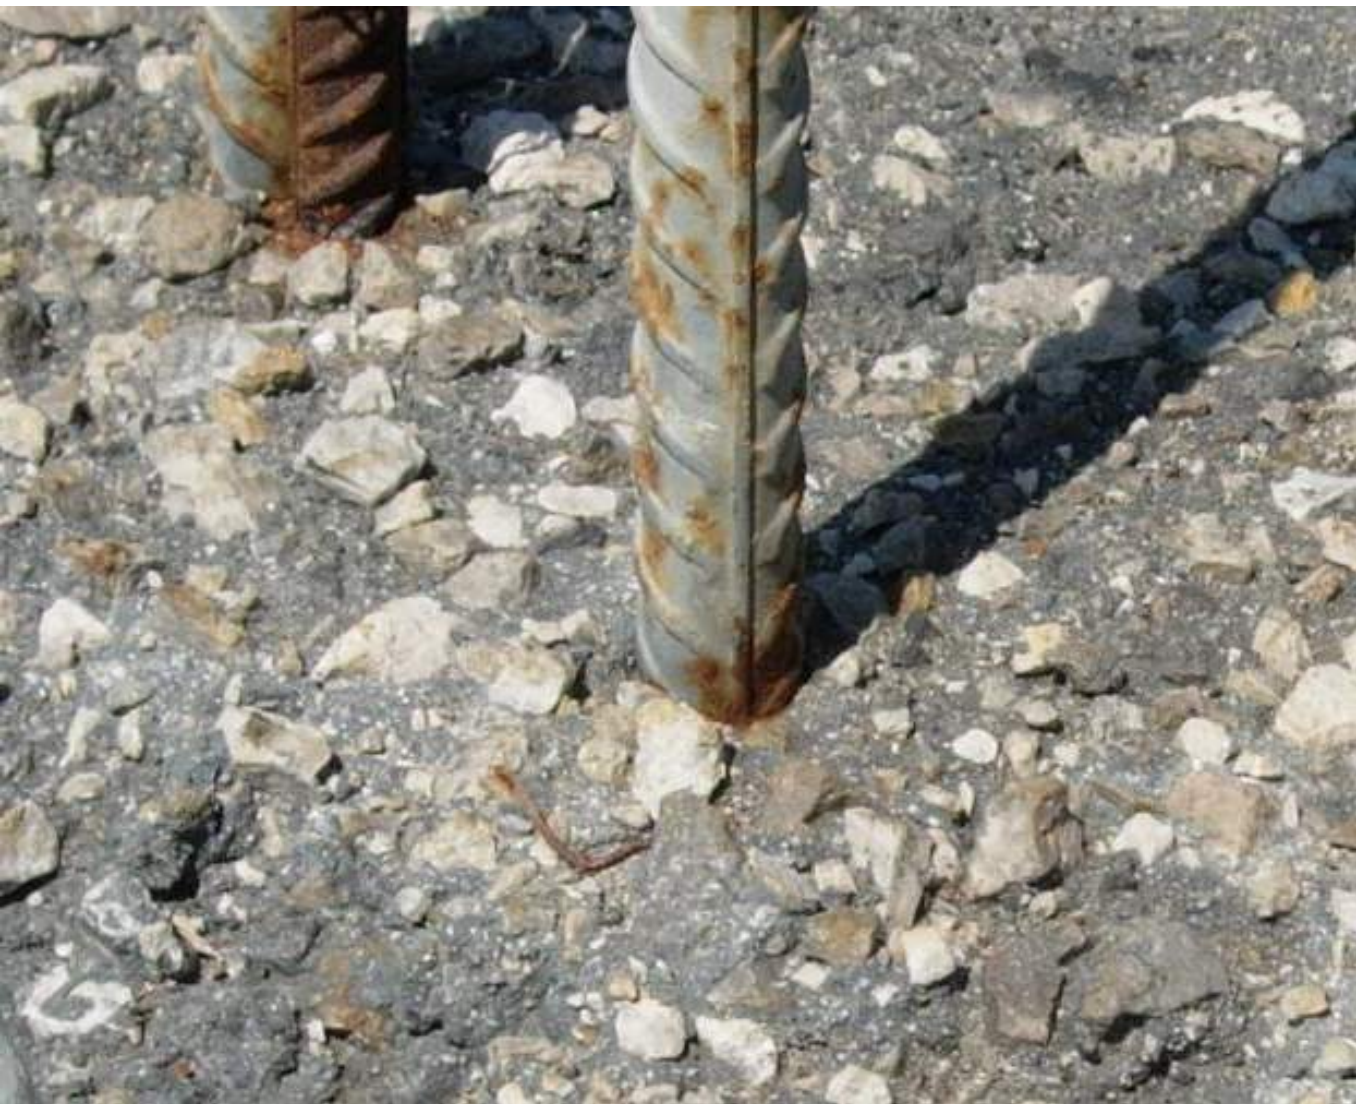
# Vi ved hvordan man opnår tætte støbeskel:

- Fokuser på renhed og ruhed
- Brug evt. hjælpemidler, men kun få midler, f.eks.:
  - ✓ Støbeskelsblik
  - og/eller
  - ✓ Efterinjicerbare fugeslager

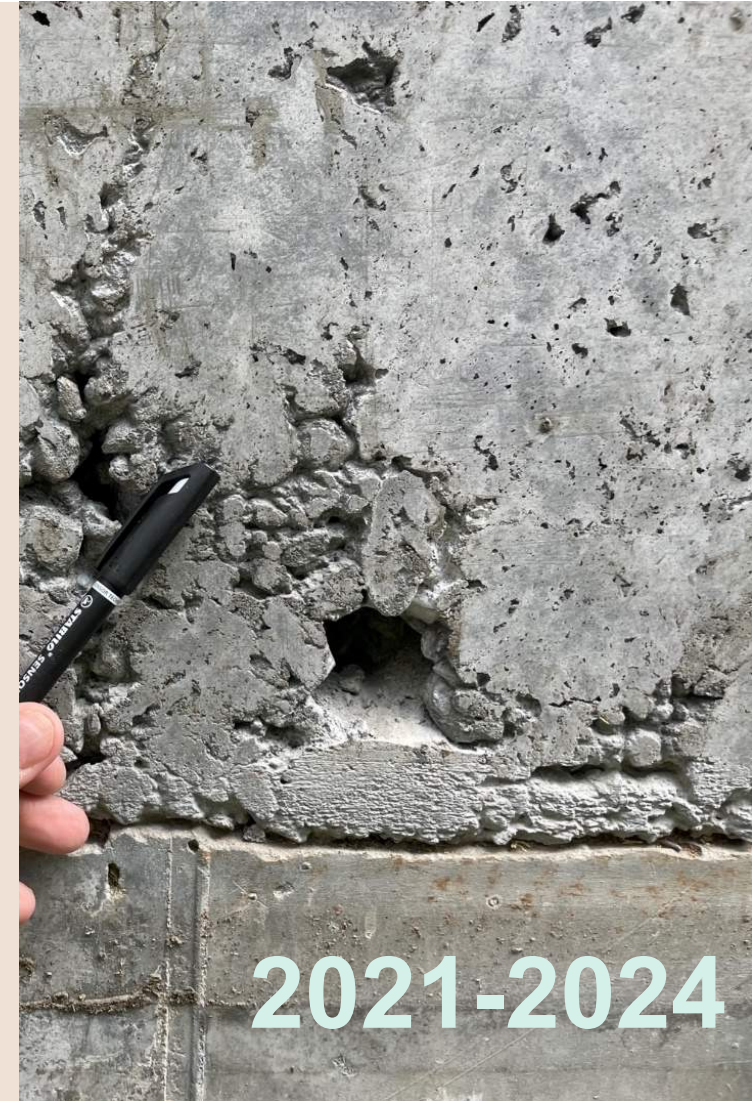
# Utilstrækkelig komprimering i forhold til leveret/opnået konsistens

- Utæt beton?
- Utæt støbeskel?

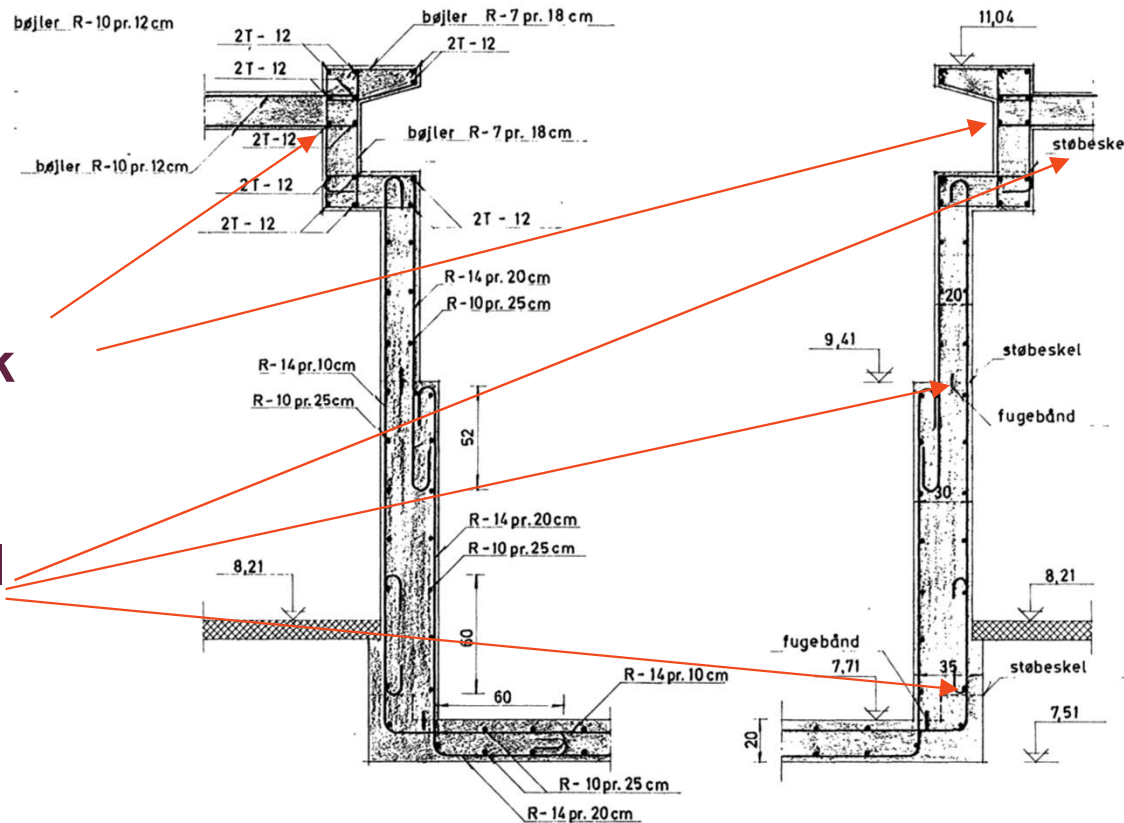
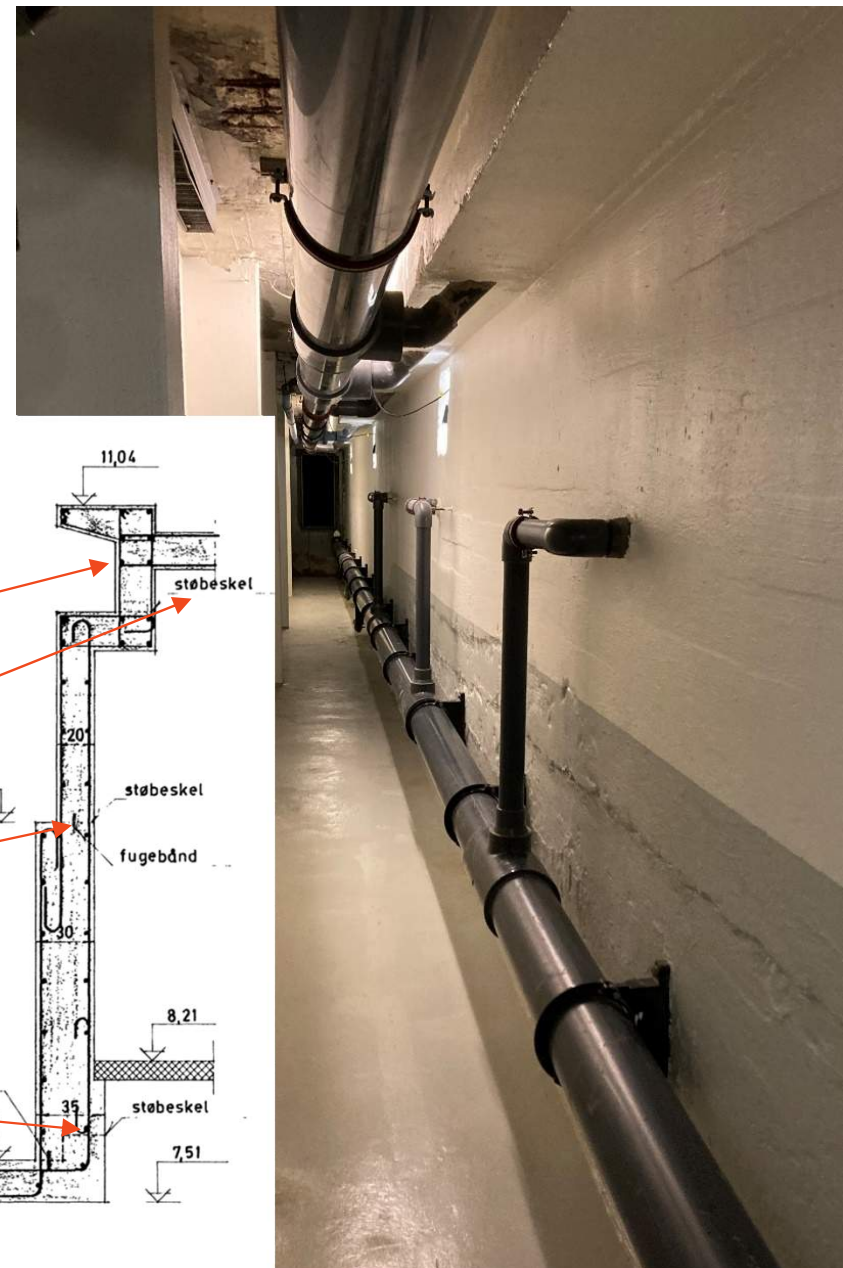
# Svømmehal, 1969 – vedligehold 1990-2024

**OBS:**  
Bassinveg og  
promenadedæk  
sammenstøbt

**Flere støbeskel  
tilladt**

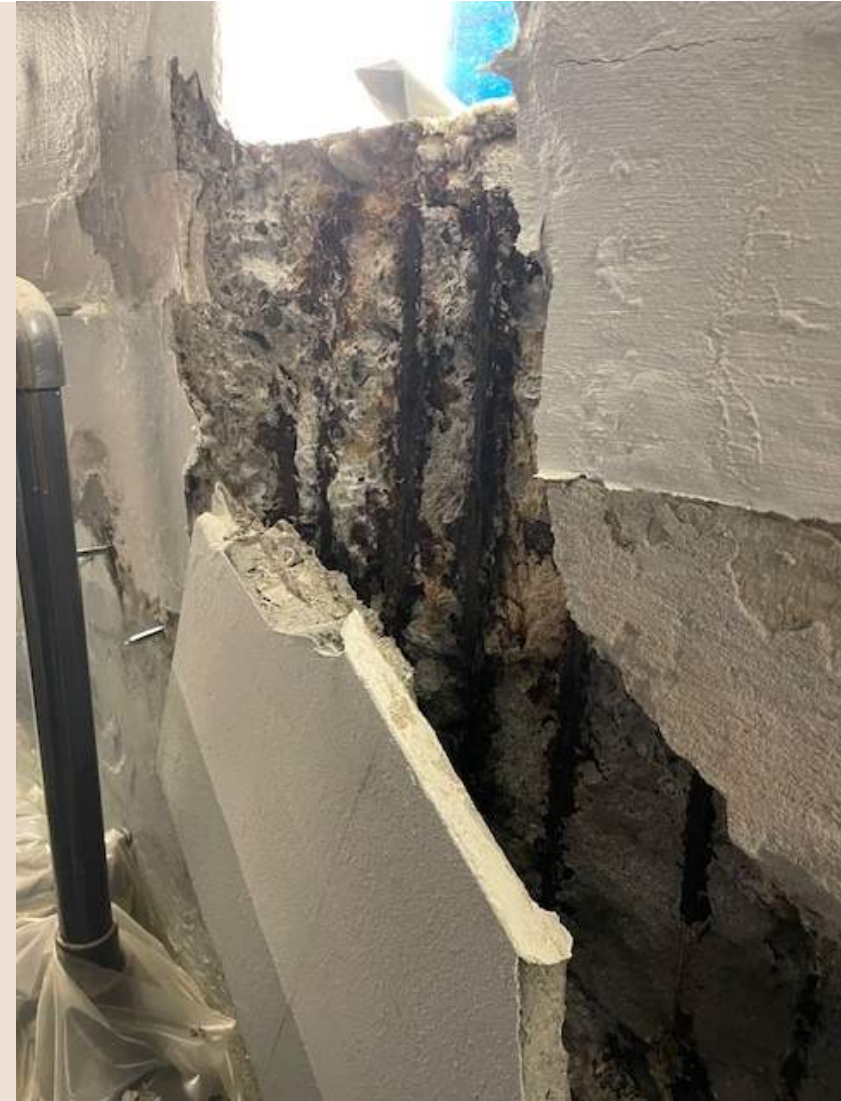
*Konsekvens af utæt undervandsvindue*

- Korrosion af underliggende armering
- Dog hér ej bærende pga. udsparring til vinduet

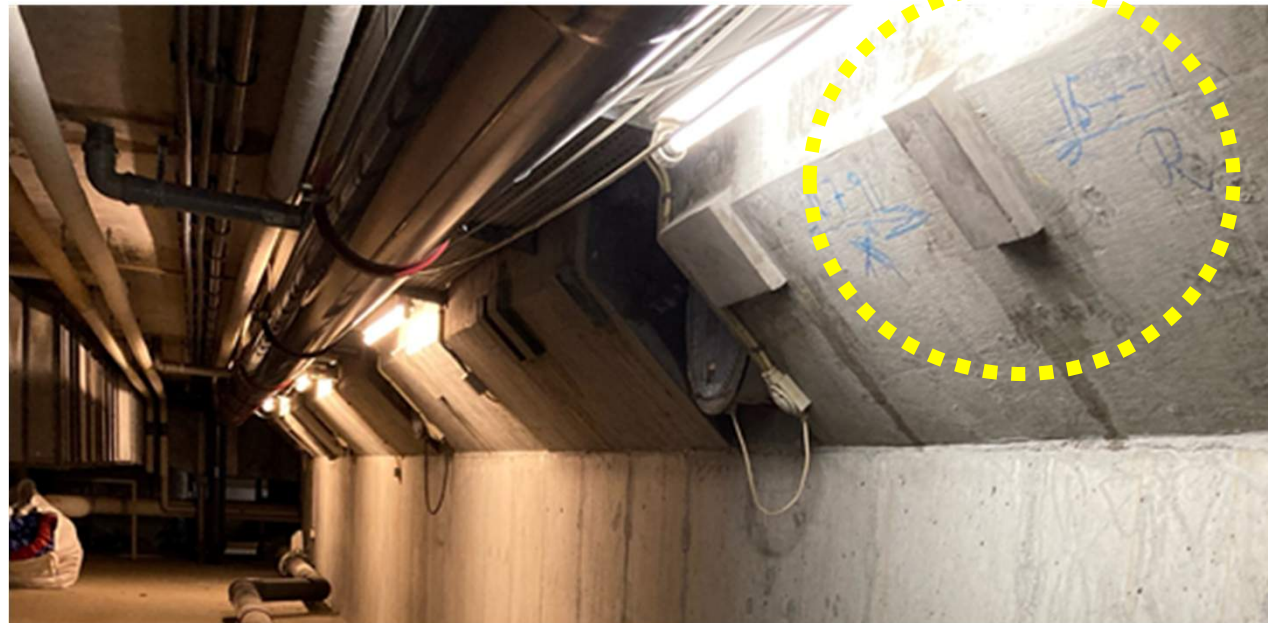
- › Bassiner og promenader istandsat 1989-1991:
  - › Tætning af fuger ml. promenadedæk og vægge
  - › Etablering af katodisk beskyttelse i bassiner
  - › Betonreparationer udvendig på bassinvægge

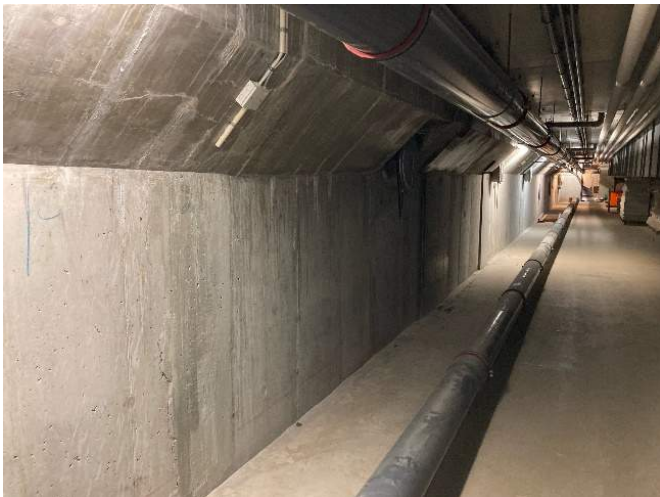
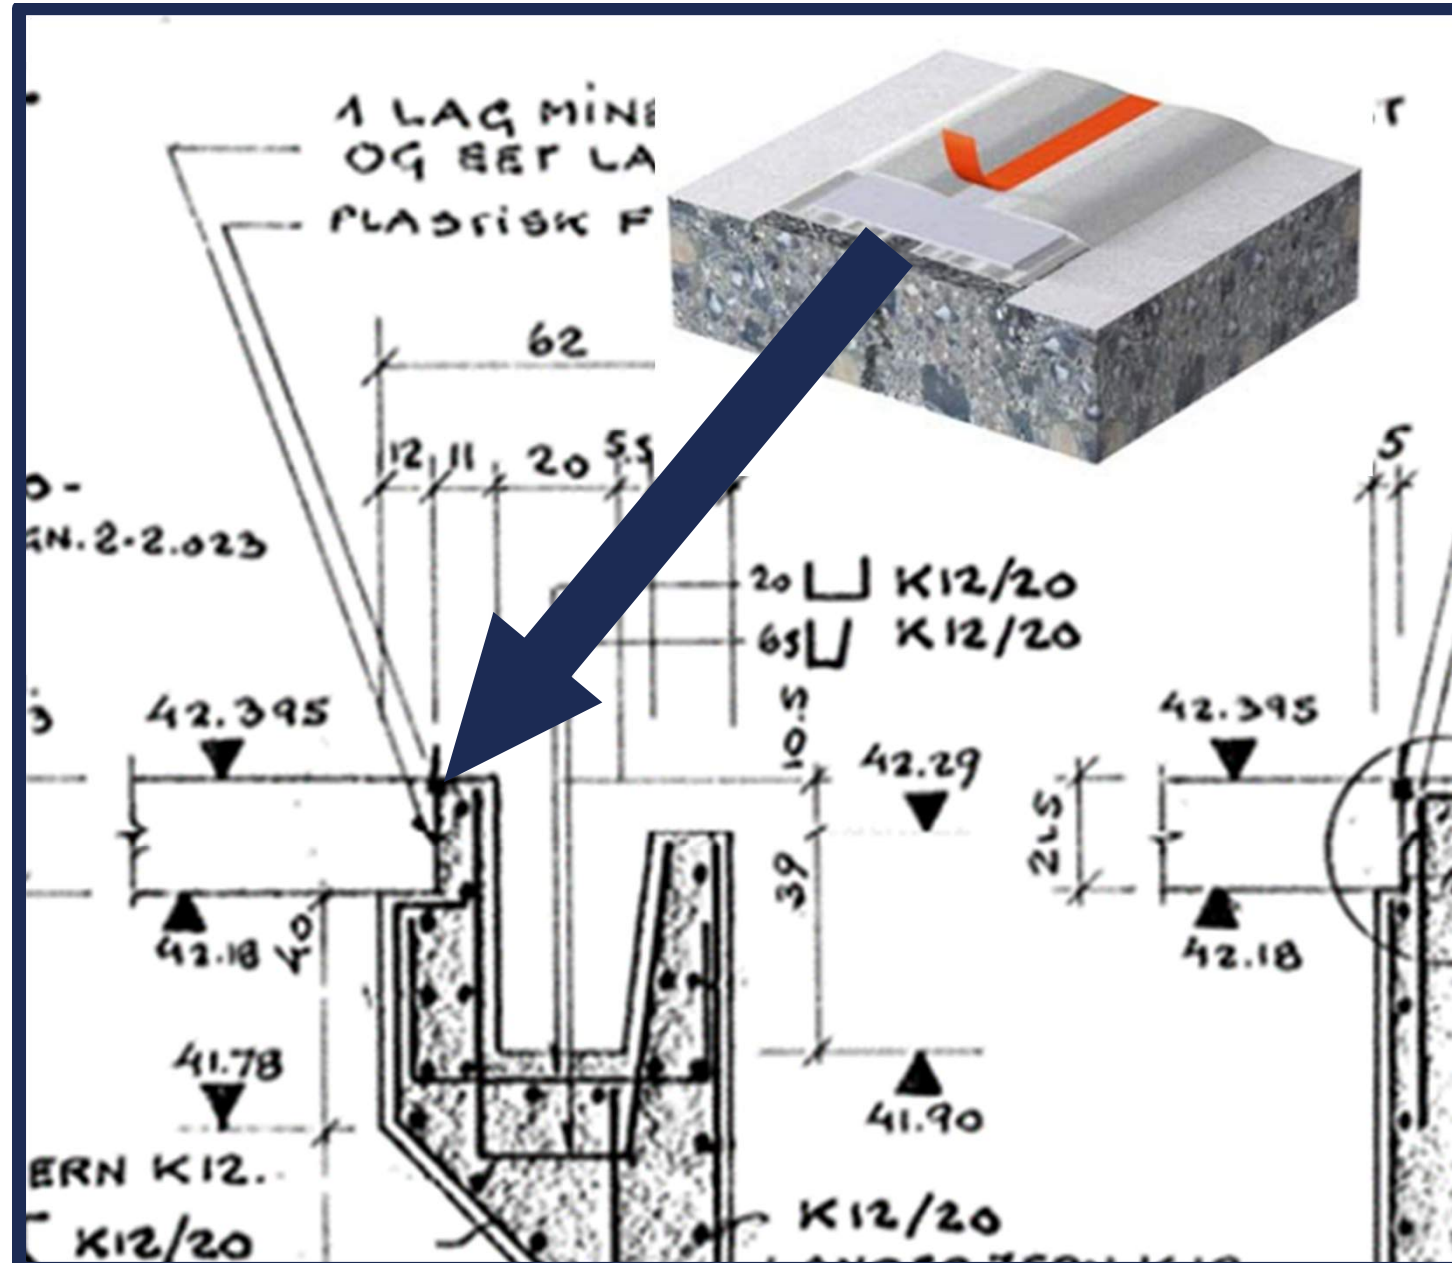
- > Fugetætning udført i 1990 og fungerer i det store og hele stadig!

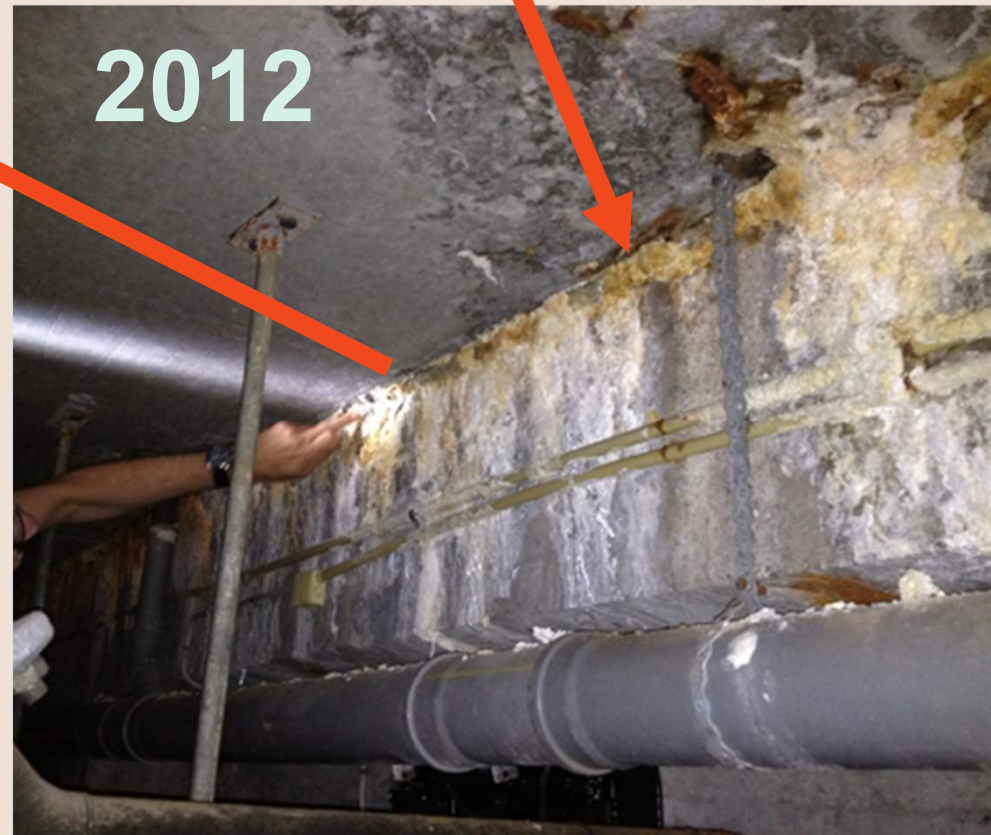
Kritisk detalje i mange svømmehaller  
 Ses hér 28 år efter afhjælpning skete

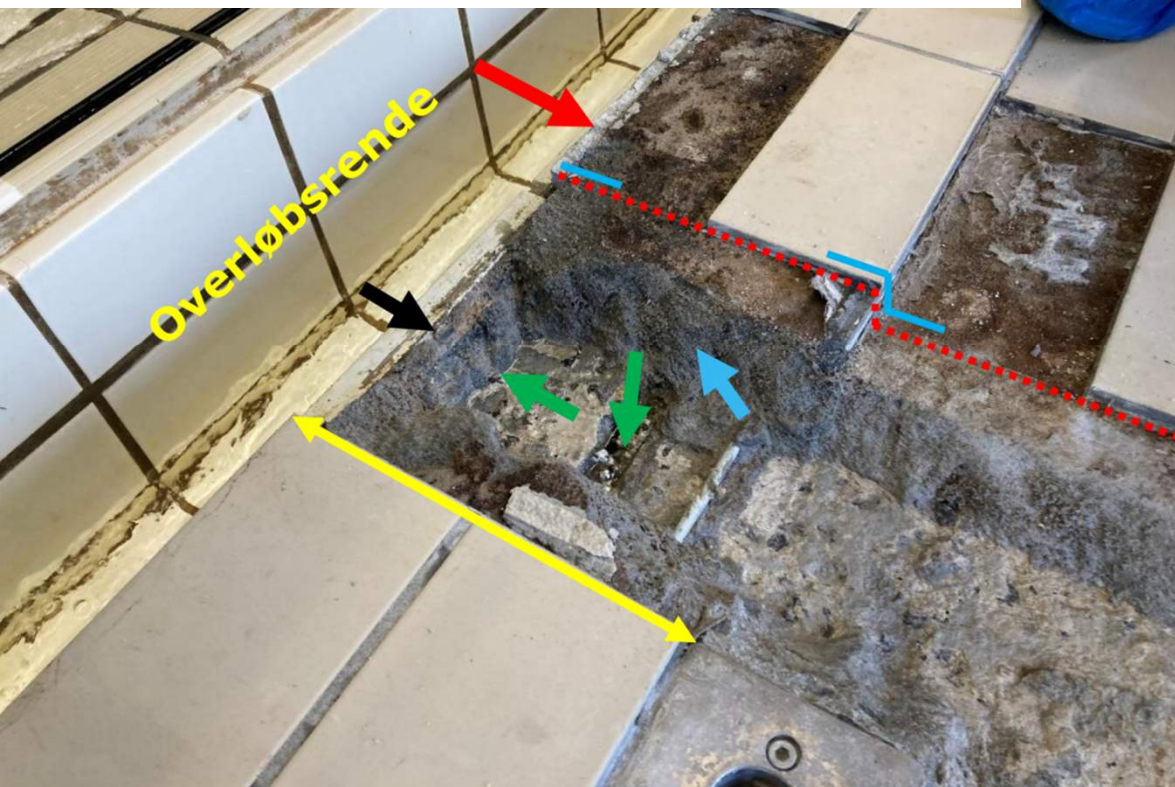
# Eksempel på flow af bassinvand på dæk

- Overgangen promenadedæk/overløbsrende (markeret på billedet med den gule dobbeltpil).
- Afretningslaget (markeret med den blå pil) fremstod vandmættet i hele opbrydningsområdet.
- Fortsat vandtilstrømning til opbrydningsområdet fra både overløbsrende og fugespalte (vist med de grønne pile).
- Tilstrømningen af vand sker mest sandsynligt igennem afretnings-/klæbelaget under fliserne.
- Flisebeklædningen i overløbsrenden er de oprindelige fliser fra svømmehallens opførelse.
- Membran ses udlagt på oversiden af afretningslaget (mellem afretningslag og fliser) som illustreret med den røde stiplede linje, hvor områderne vist med blå var udført med vævsforstærkning.
- Den røde pil viser placering af en epoxyfugemasse - udført for tiltænkt virkning som "kapillarspærre".
- Afretningslaget ses at være støbt mod bagsiden af de oprindelige fliser i overløbsrenden uden nogen vandtætning.

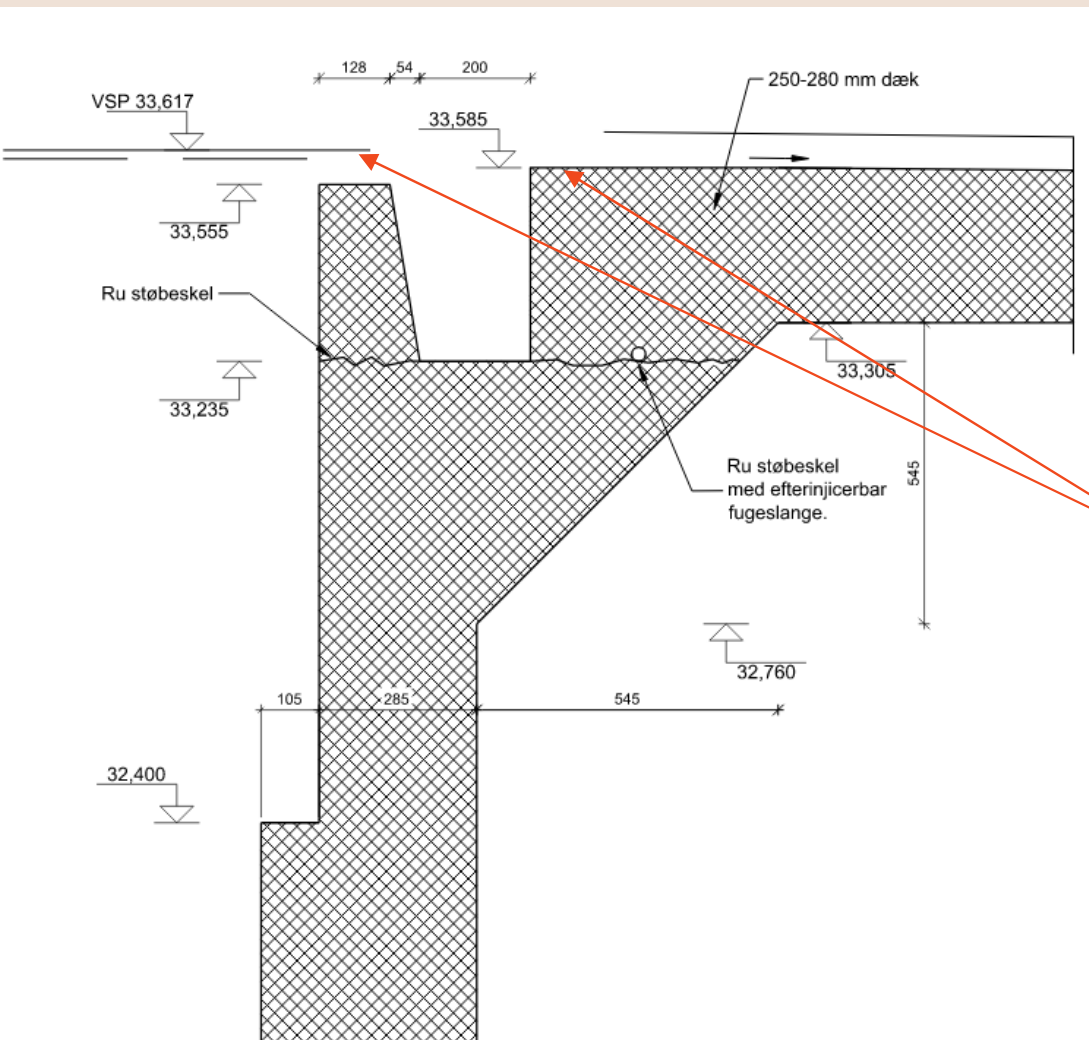
## Modvirkning af flow af bassinvand på dæk

- OBS – vandspejl står over den vandtætte beton på promenadedækket – ofte blot ca. 30 mm
- Der er altså potentiale til et flow af vand

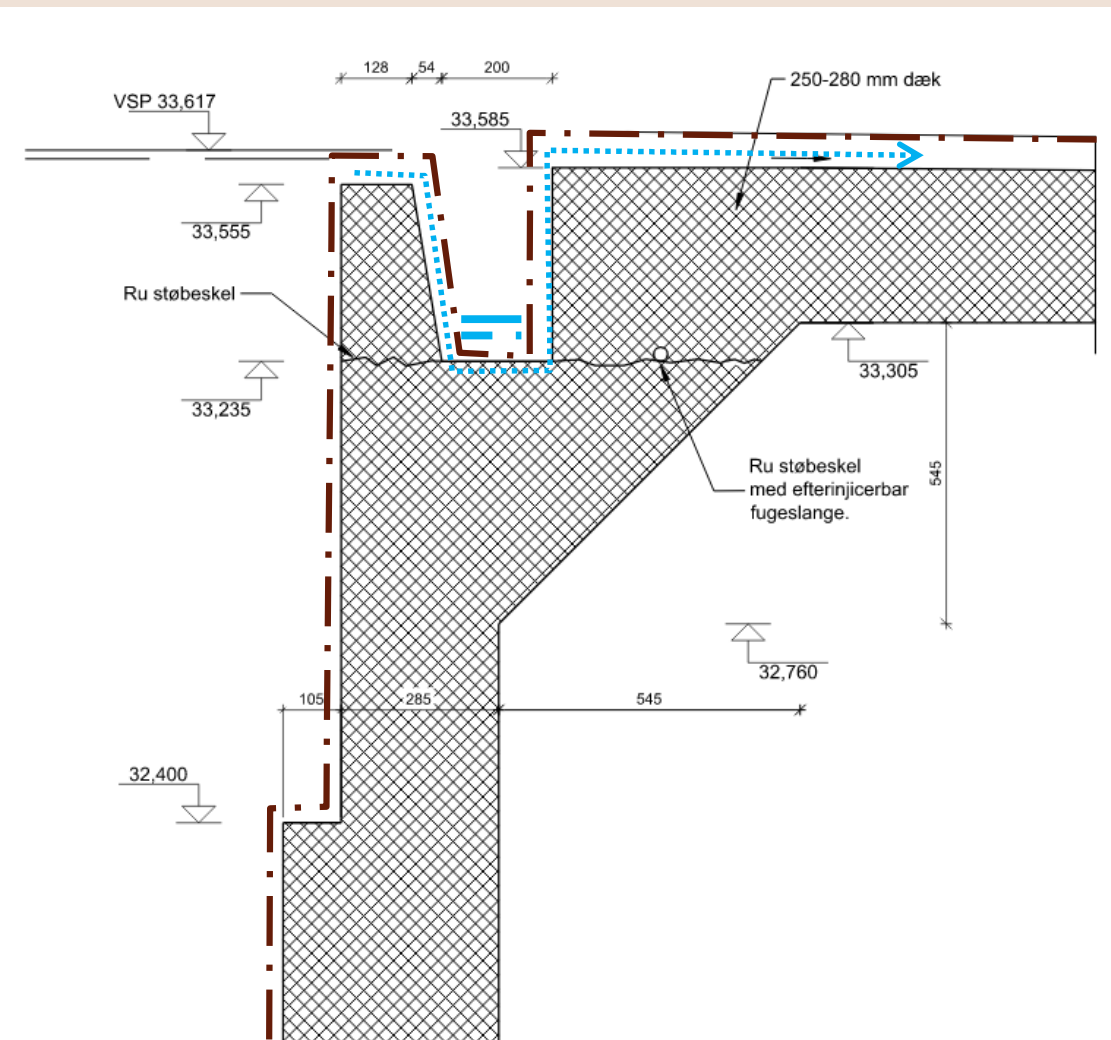
# Modvirkning af flow af bassinvand på dæk

- Flisebelægningen er ikke kompakt – ca. 95 % udfyldt – dvs. ca. 5 % "hul" under fliser
- Bassin vandet kan derfor løbe i forbundne hulrum under fliserne.
- Er der fliser i overløbsrenden, så er der med stor sikkerhed en vandvej under fliserne
- ...og det selvom vandspejl i rende er lavt

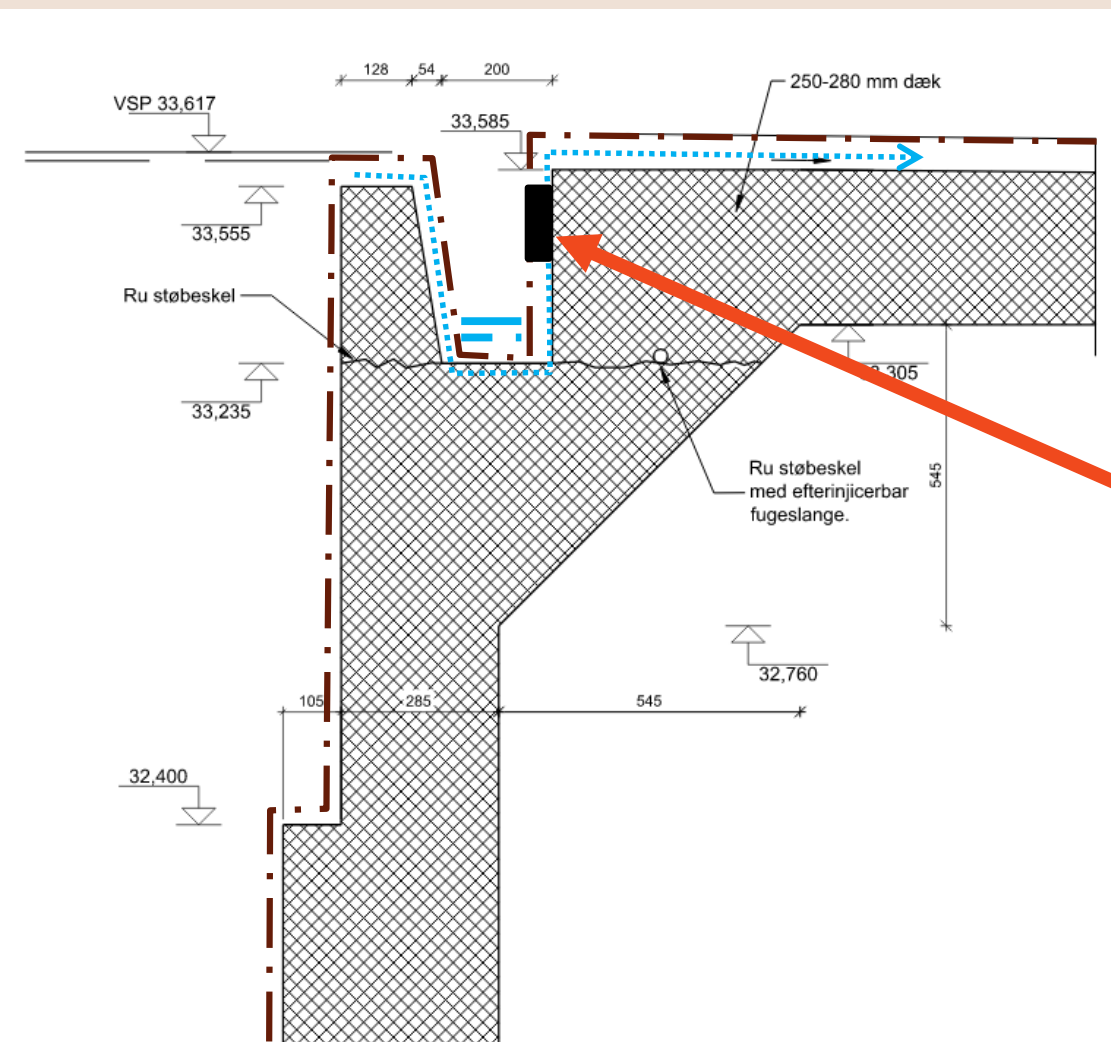
## Modvirkning af flow af bassinvand på dæk

- Placering af et kompakt, vandtæt lag skal udføres for at forhindre virkningen, hvis der er klinker i overløbsrenden
- Placeringen bør vælges på den tørre side i overløbsrenden
- Vandtætningen skal gå fra klinkeroverfladen helt ind til betonen – en evt. membran bør gennembrydes hér.

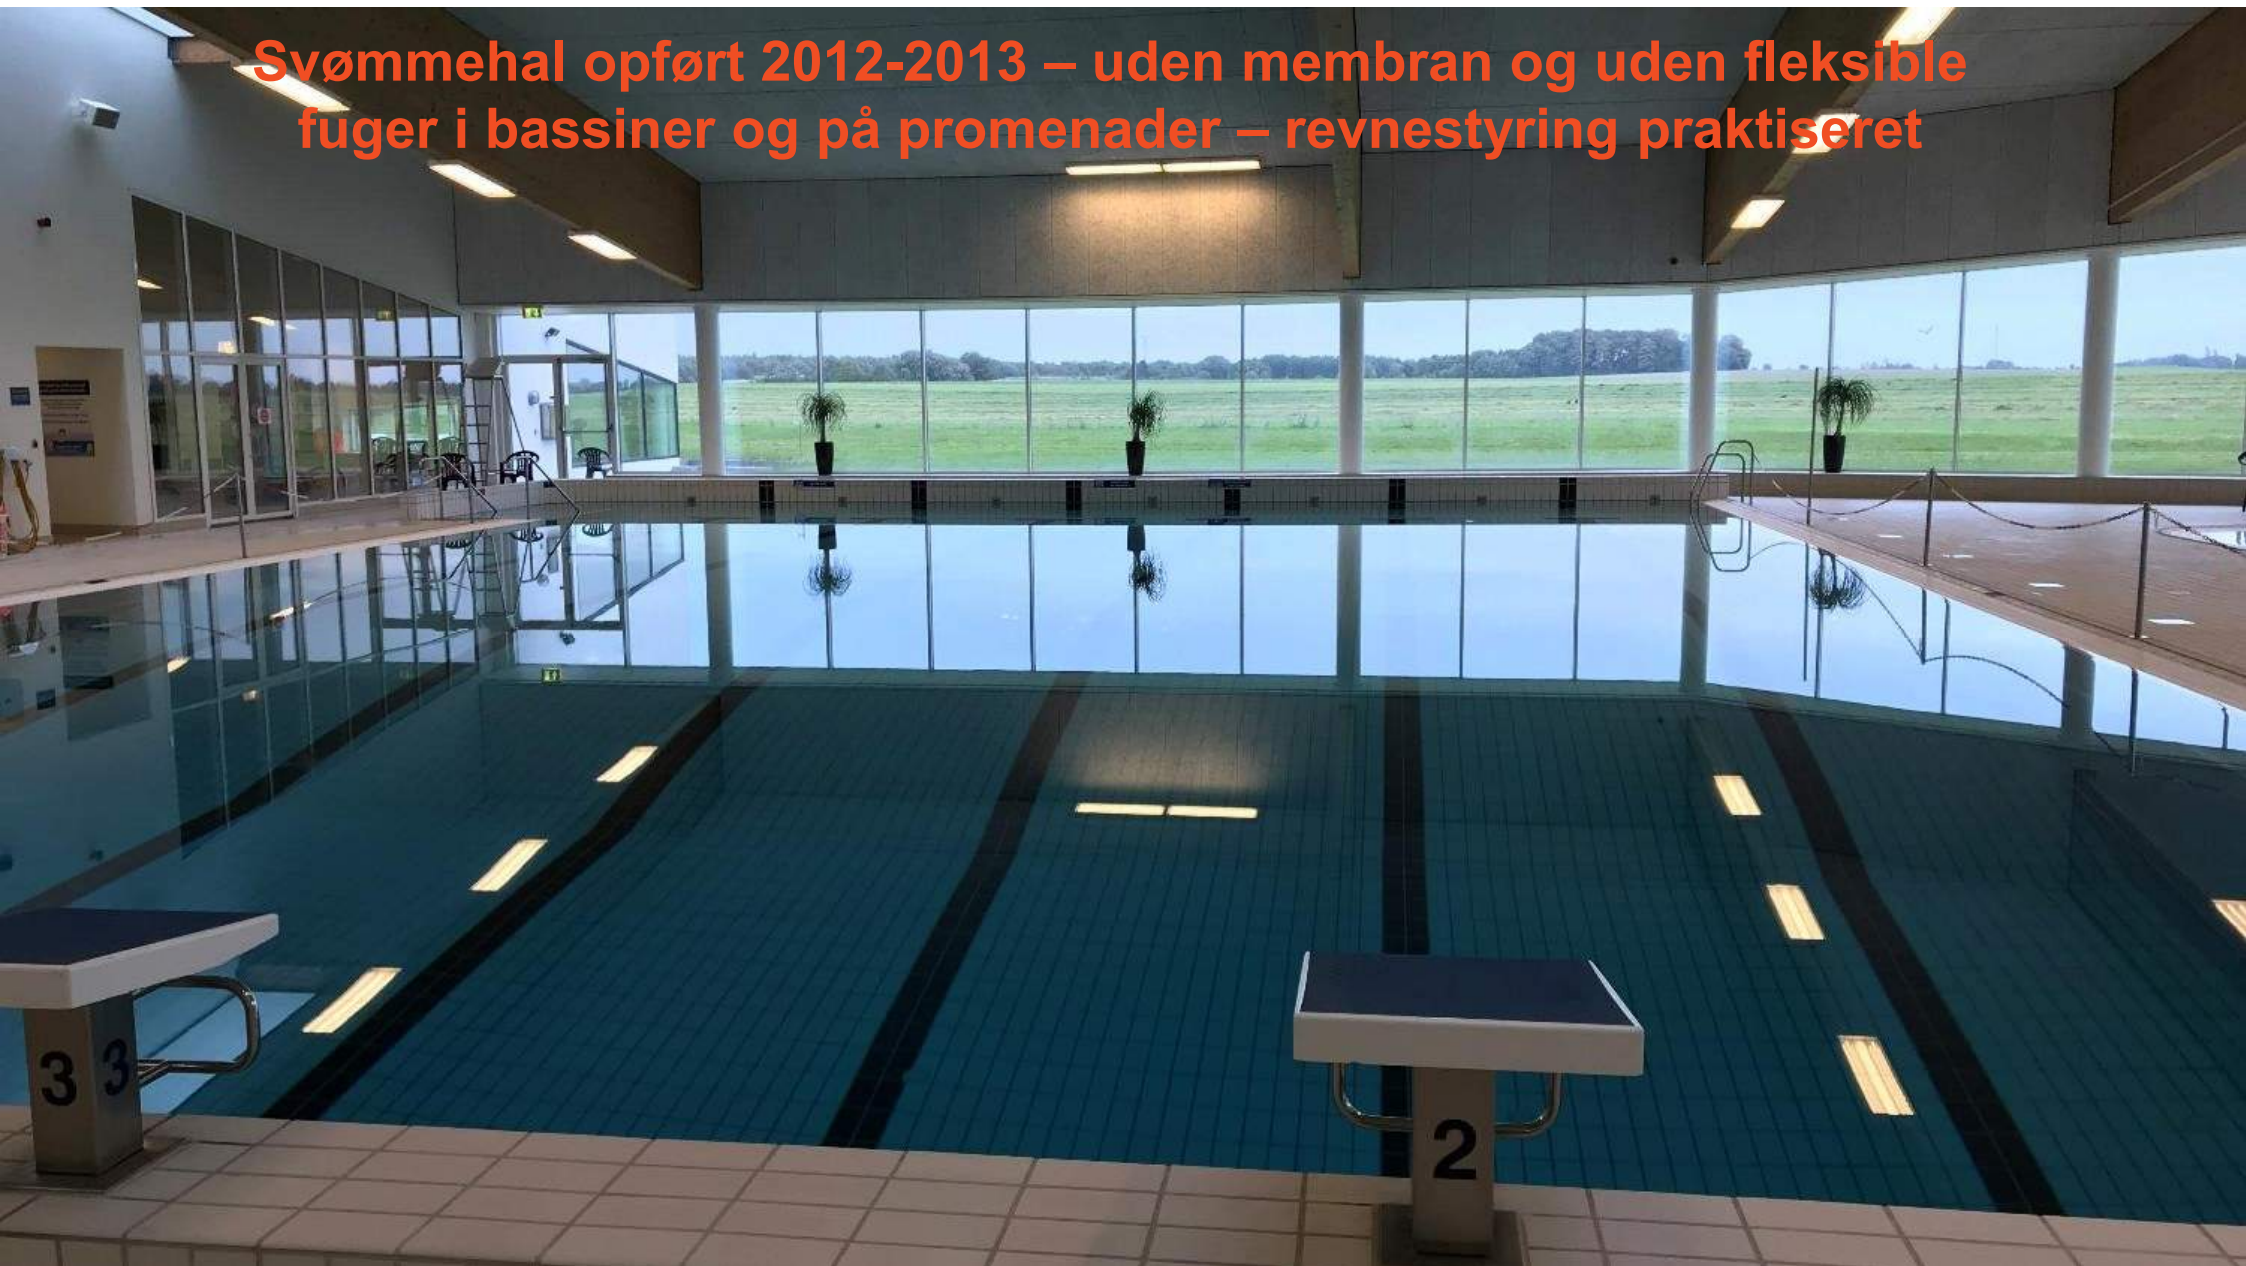
**Svømmehal opført 2012-2013 – uden membran og uden fleksible fuger i bassiner og på promenader – revnestyring praktiseret**

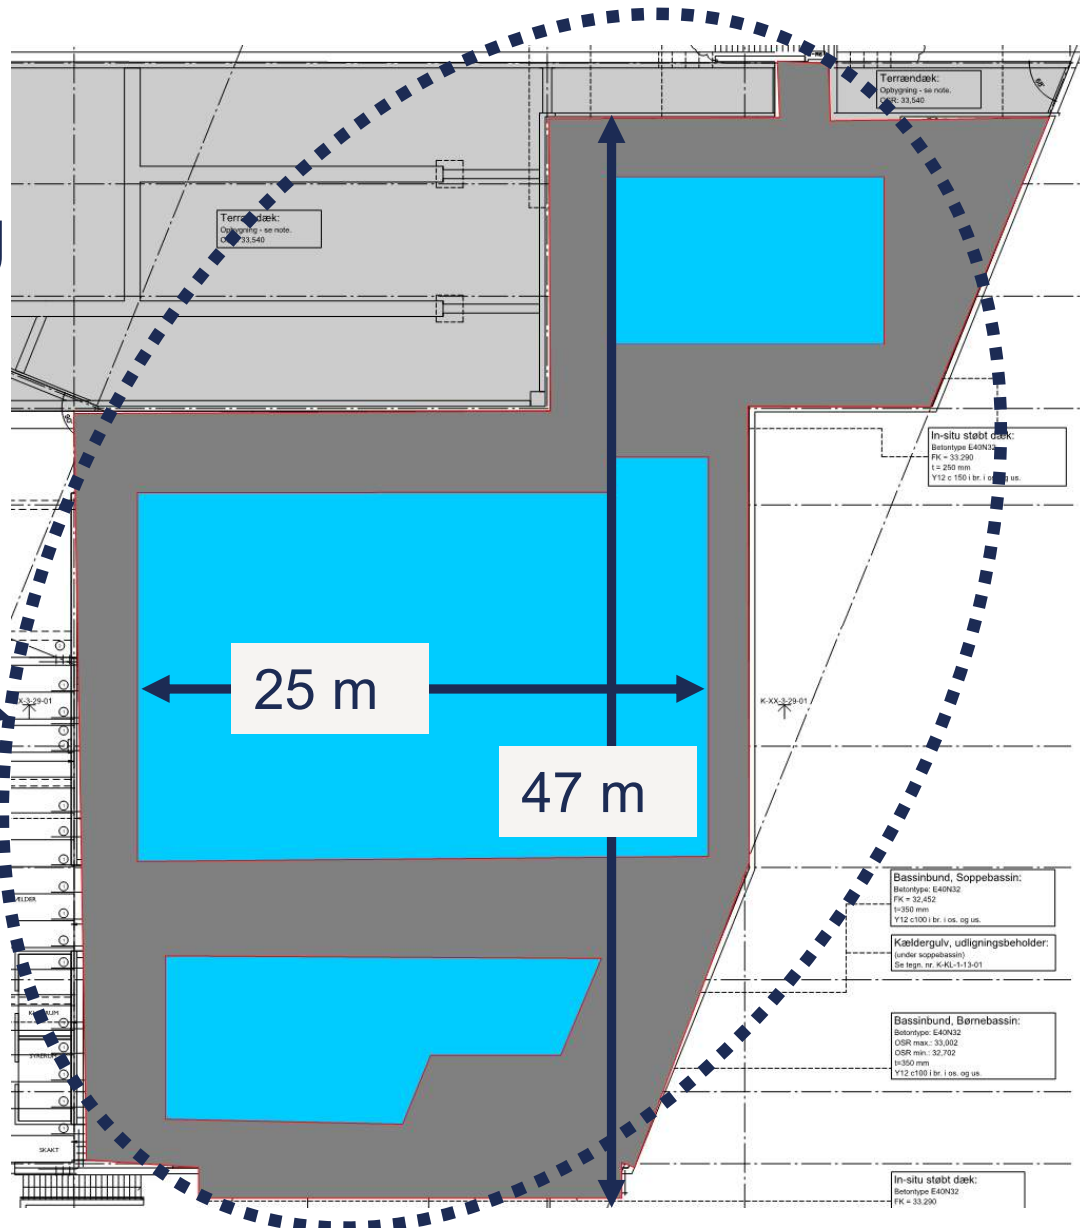
Svømmebassiner **uden** membraner og fuger fra anno 2012

Én stor monolit **uden** nogen dilatationsfuger – **ingen** bløde fuger at vedligeholde

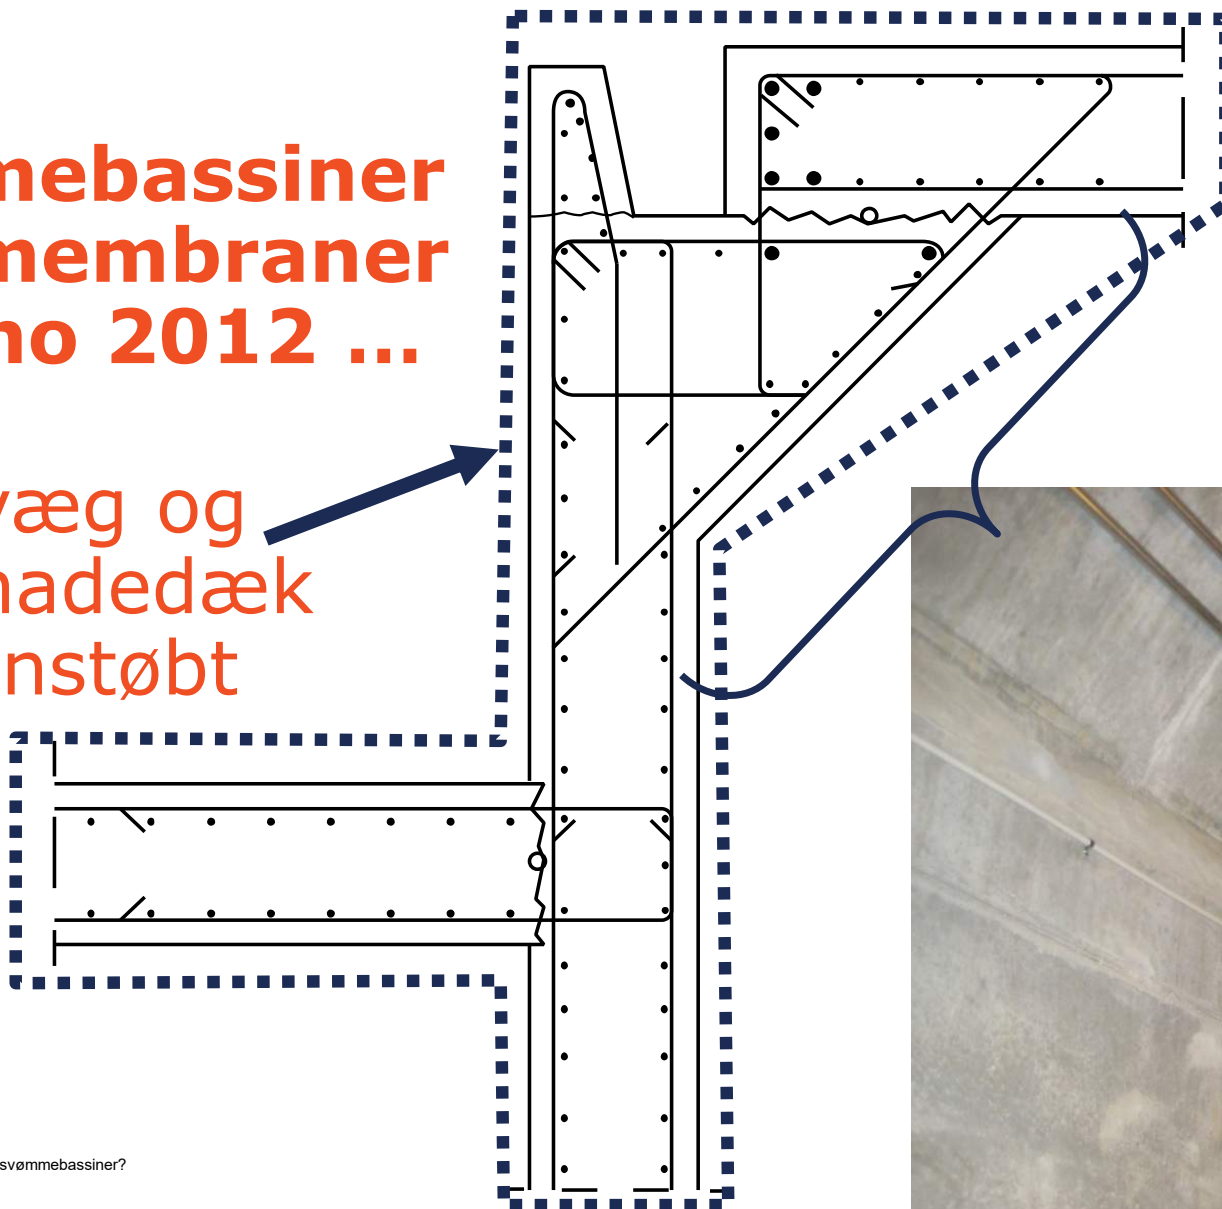
# Svømmebassiner uden membraner fra anno 2012 ...

Bassinvæg og promenadedæk sammenstøbt

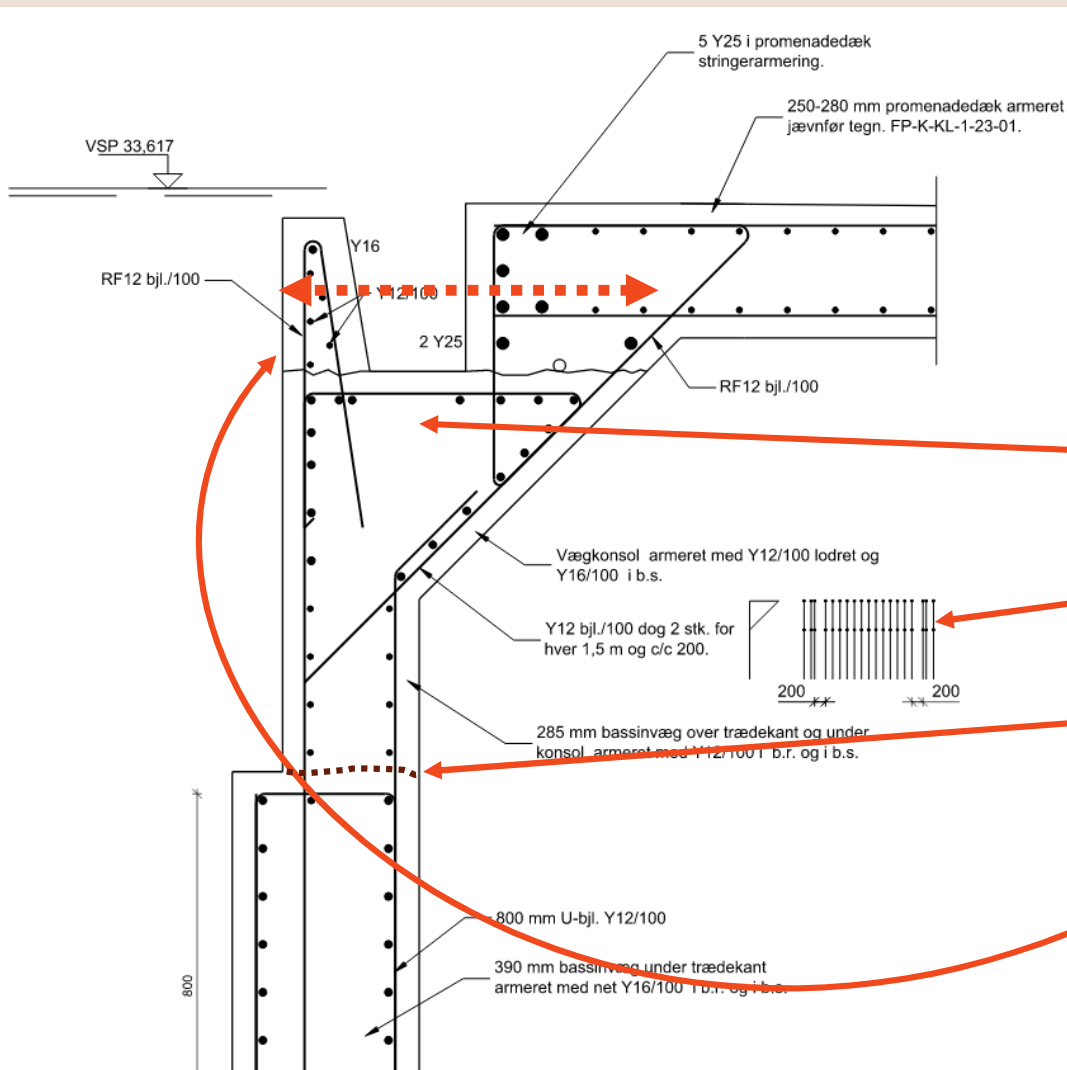
# Sammenstøbning af vægge og dæk

- Monolit - ikke behov for dilatationsfuger 😊
- Stor åben munding øverst på væg letter støbningen 😊
- Åbninger i "P-bøjler" for støbeslange er forberedt 😊
- Vandret støbeskel ved trædekant muligt (dog ikke udført hér) – men vil give mindre støbehøjde/formtryk 😊
- Mulighed for at vælge støbt overløbskant eller keramisk præfab element – ændrer ikke på det konstruktive princip 😊

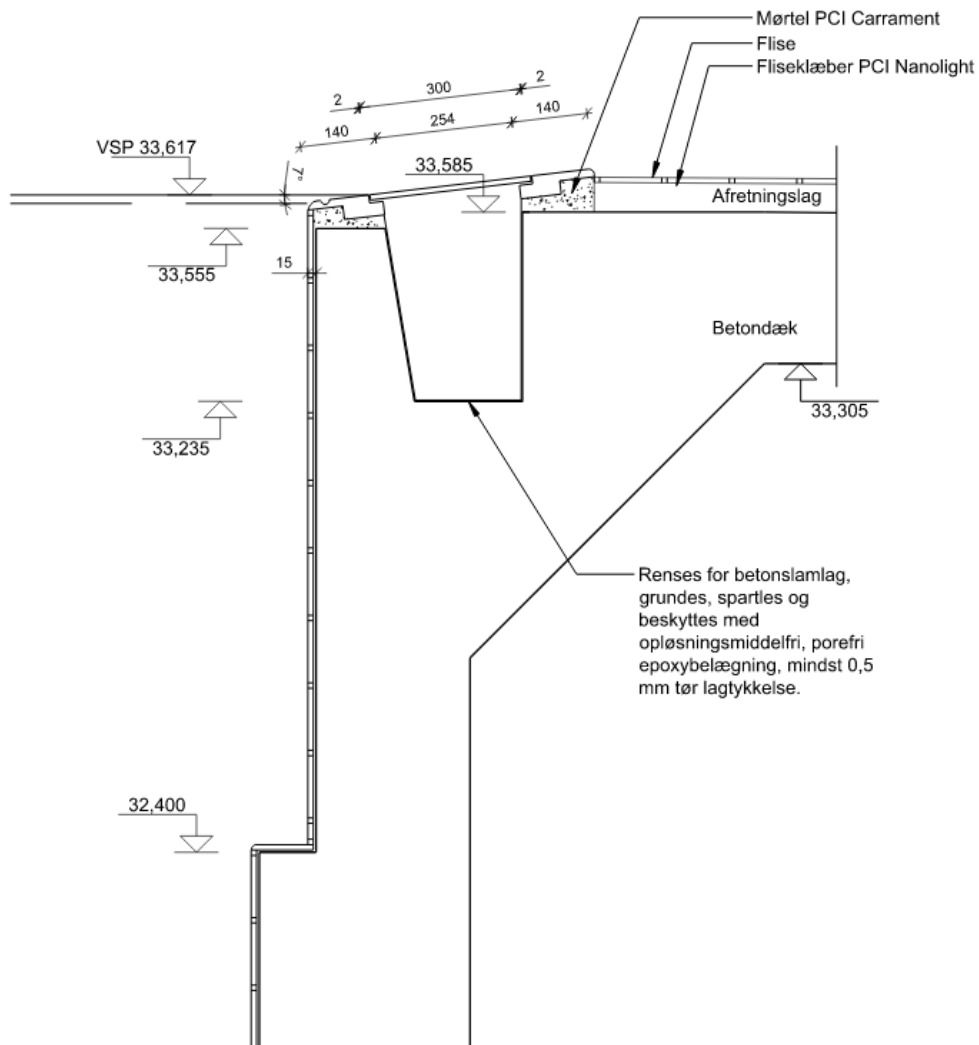
# Overløbsrende med epoxybelægning

- Enklere at udføre end fliser 😊
- Epoxy skal genbehandles ☹️
- Modvirker flow af vand på promenader 😊
