Reparation af Lillebæltsbroen af 1935

"BETONREPARATION OG -RENOVERING 2012"

19.11.2012 Præsenteret for Broer og Konstruktioner af Knud V. Christensen / Banedanmark

Betonrep buer Jylland – Injektion i Strømpille 1

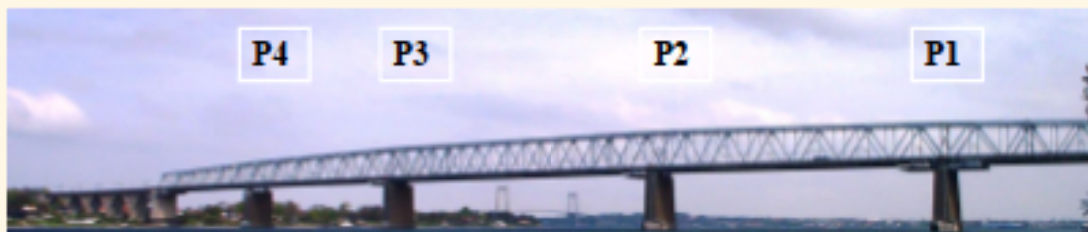
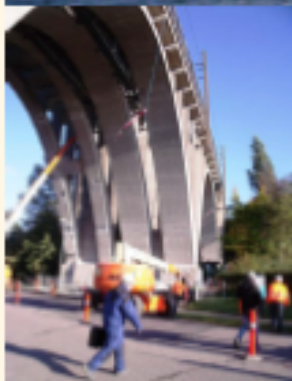
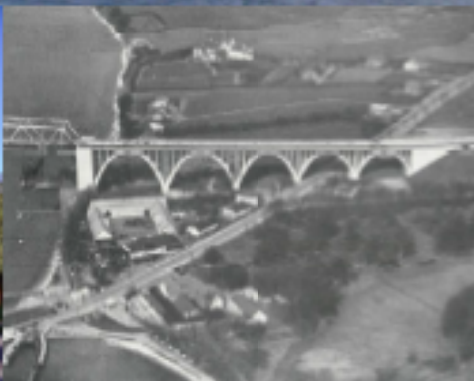
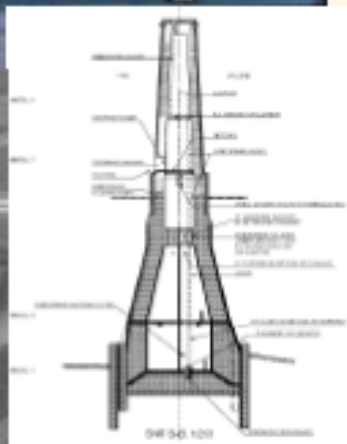
3000 stk. Ø 32 huller, 5 km

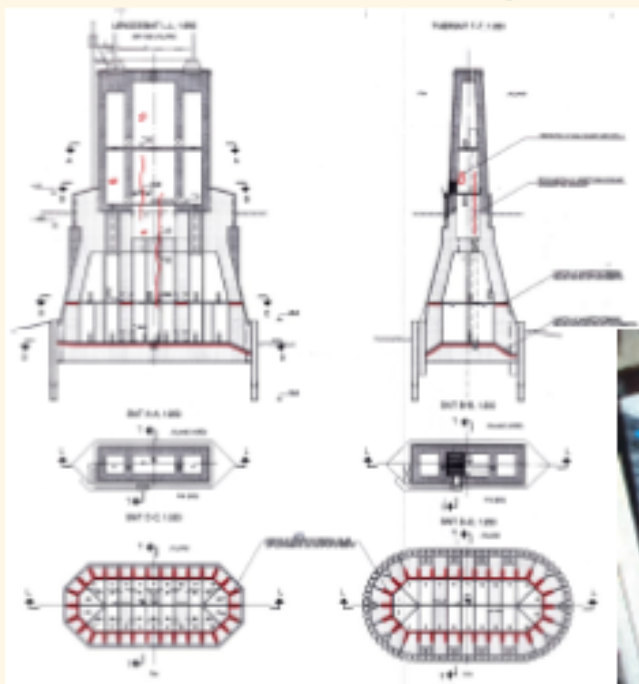
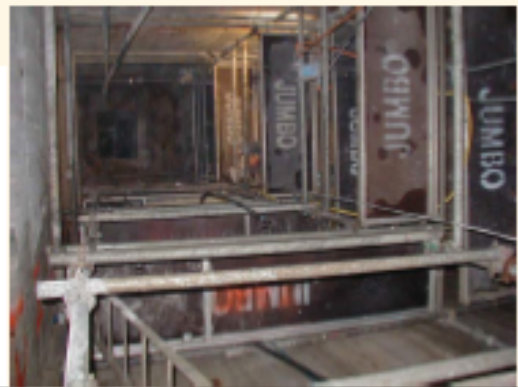
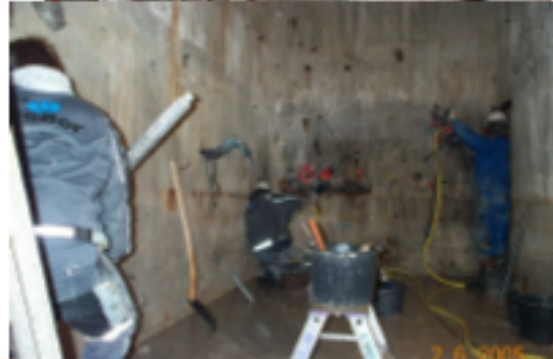
Formål med Injektion – At kraft overføres, beton tætnes

Der blev konstateret ca. 2 mm mellemrum ved overgang mellem cellebeton og udfyldsbeton.
- Årsag blev vurderet være AKR reaktion med forskellig udviklingsgrad i Cellebeton og i Udfyldsbeton.

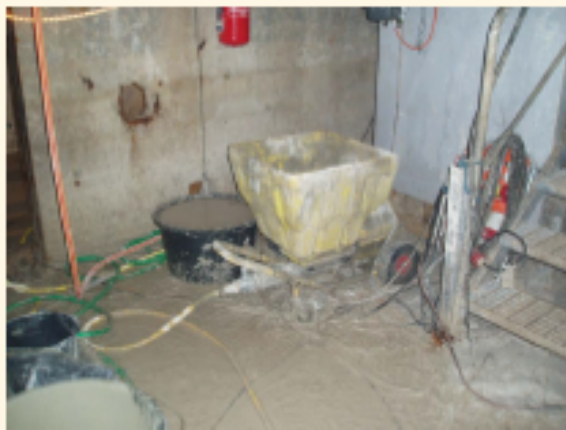
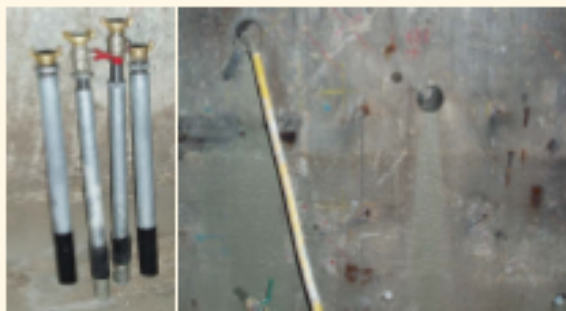
Injektion m Pagel F1, Microcement År 2005-6

- Underentreprenør C&E Christiansen & Essenbæk
- Pumpetryk 7 bar – til konstant tryk i 5 min. og max indtryk 0,5 l. Herefter skiftes til næste hul
- Fyldt hul lukkes med prop af PEH-materiale
- Efter afhærdning lukkes huller med mørtel
- Nipler for injektion
