# Betonreparations- dagen

Reparation af balustrade på Viborg Katedralskole

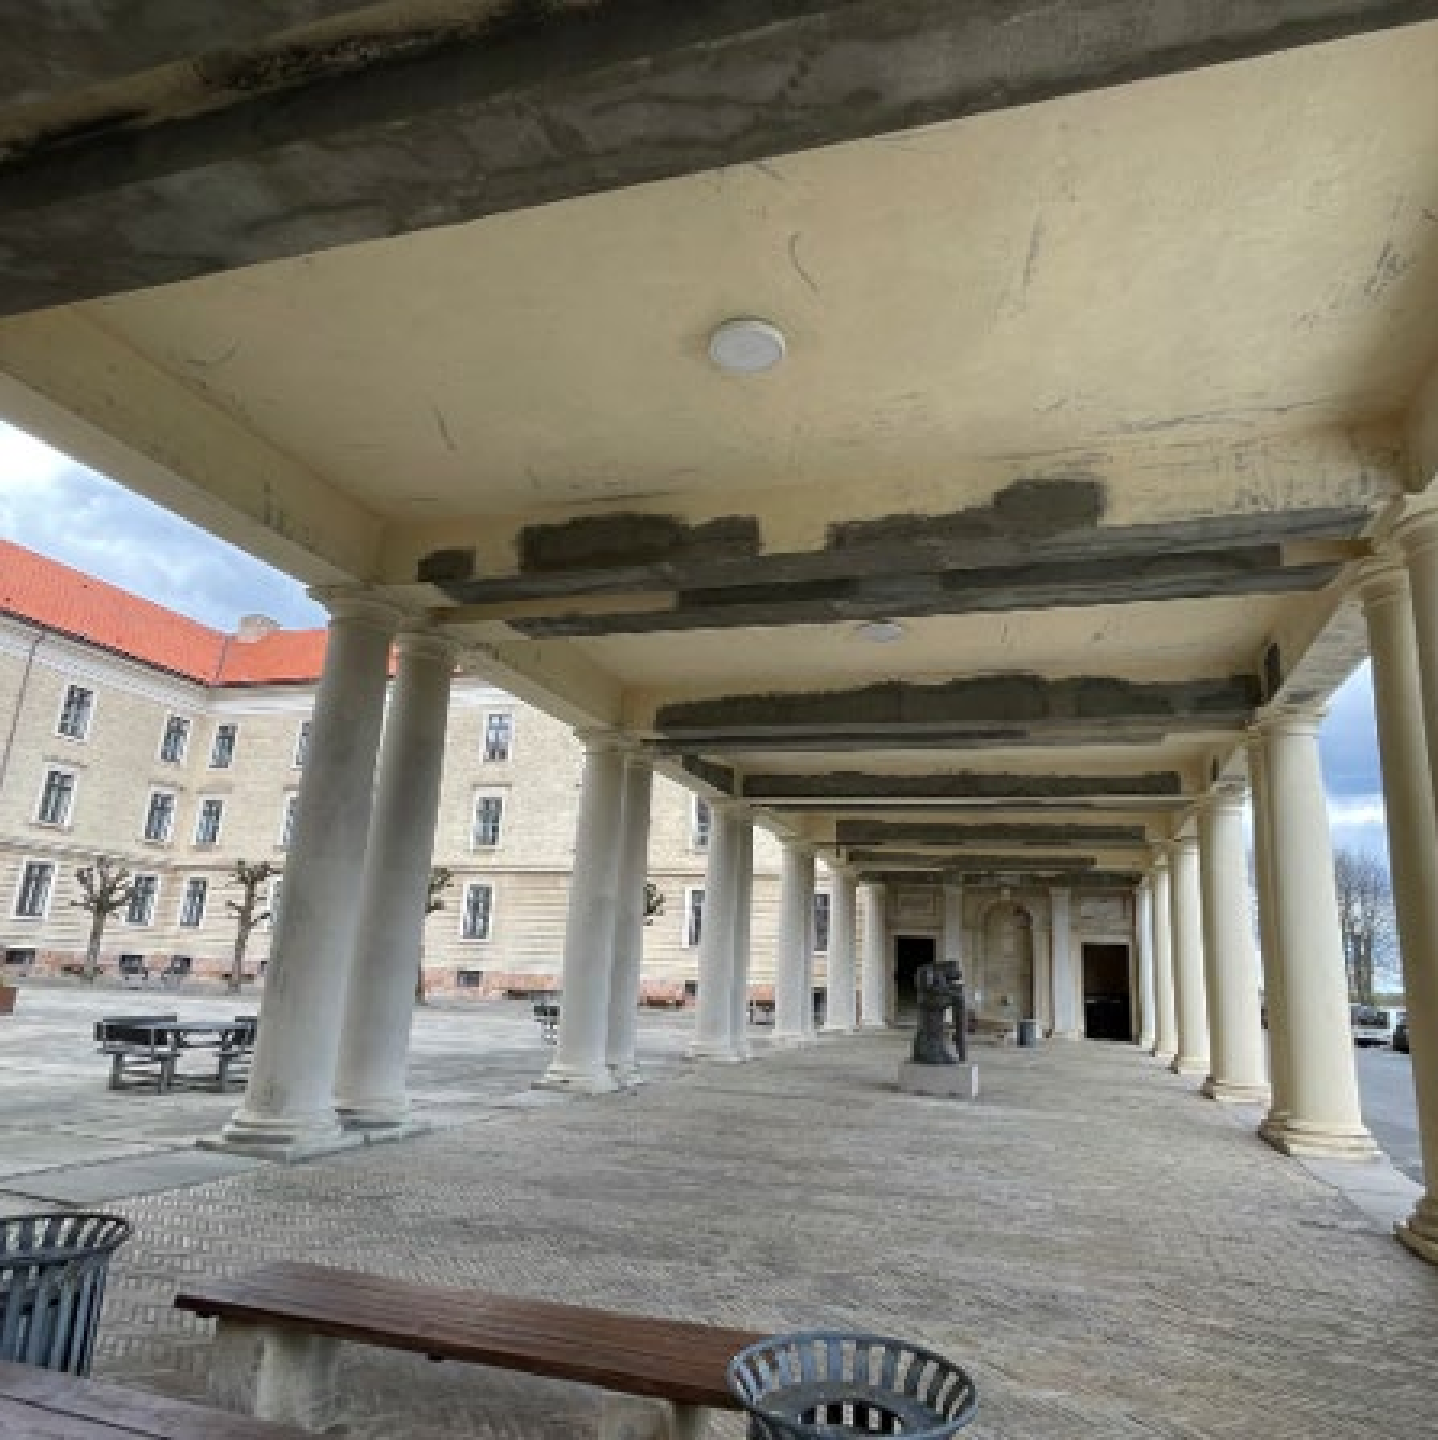
Karbonatiseret beton i niveau med armering. Den oprindelige beton er karbonatiseret og yder ingen beskyttelse mod korrosion. Den yderste sprøjtebeton (dæklag) er tæt og basisk, men den oprindelige beton er ikke. Og det er her armeringen ligger. Det nyere dæklag af sprøjtebeton.

Armeringskorrosion. Når betonen ER karbonatiseret, og der kommer fugt til, så korroderer armeringen. Fugt i betonen virker karbonatiseringshæmmende, men her er betonen karbonatiseret, og så hjælper fugt i betonen ikke noget. Armeringen vil korrodere, og der kommer betonafskalninger, når betonens trækstyrke overskrides.

Dæklag på underside af brodæk er skruk, og der er løse betonskaller. Der er ikke tilstrækkelig afstand mellem armering og komprimeringen er dårlig, og det har ikke været muligt at komprimere/udstøbe rundt om alle armeringsstænger.

Der er ikke observeret tegn på interne nedbrydningsmekanismer i betonen, hvorfor Rambøll vurderer at den altoverskyggende nedbrydningsmekanisme korrosion af armeringen.

Det er Rambølls vurdering at der er behov for forstærkninger ifm. reparation.

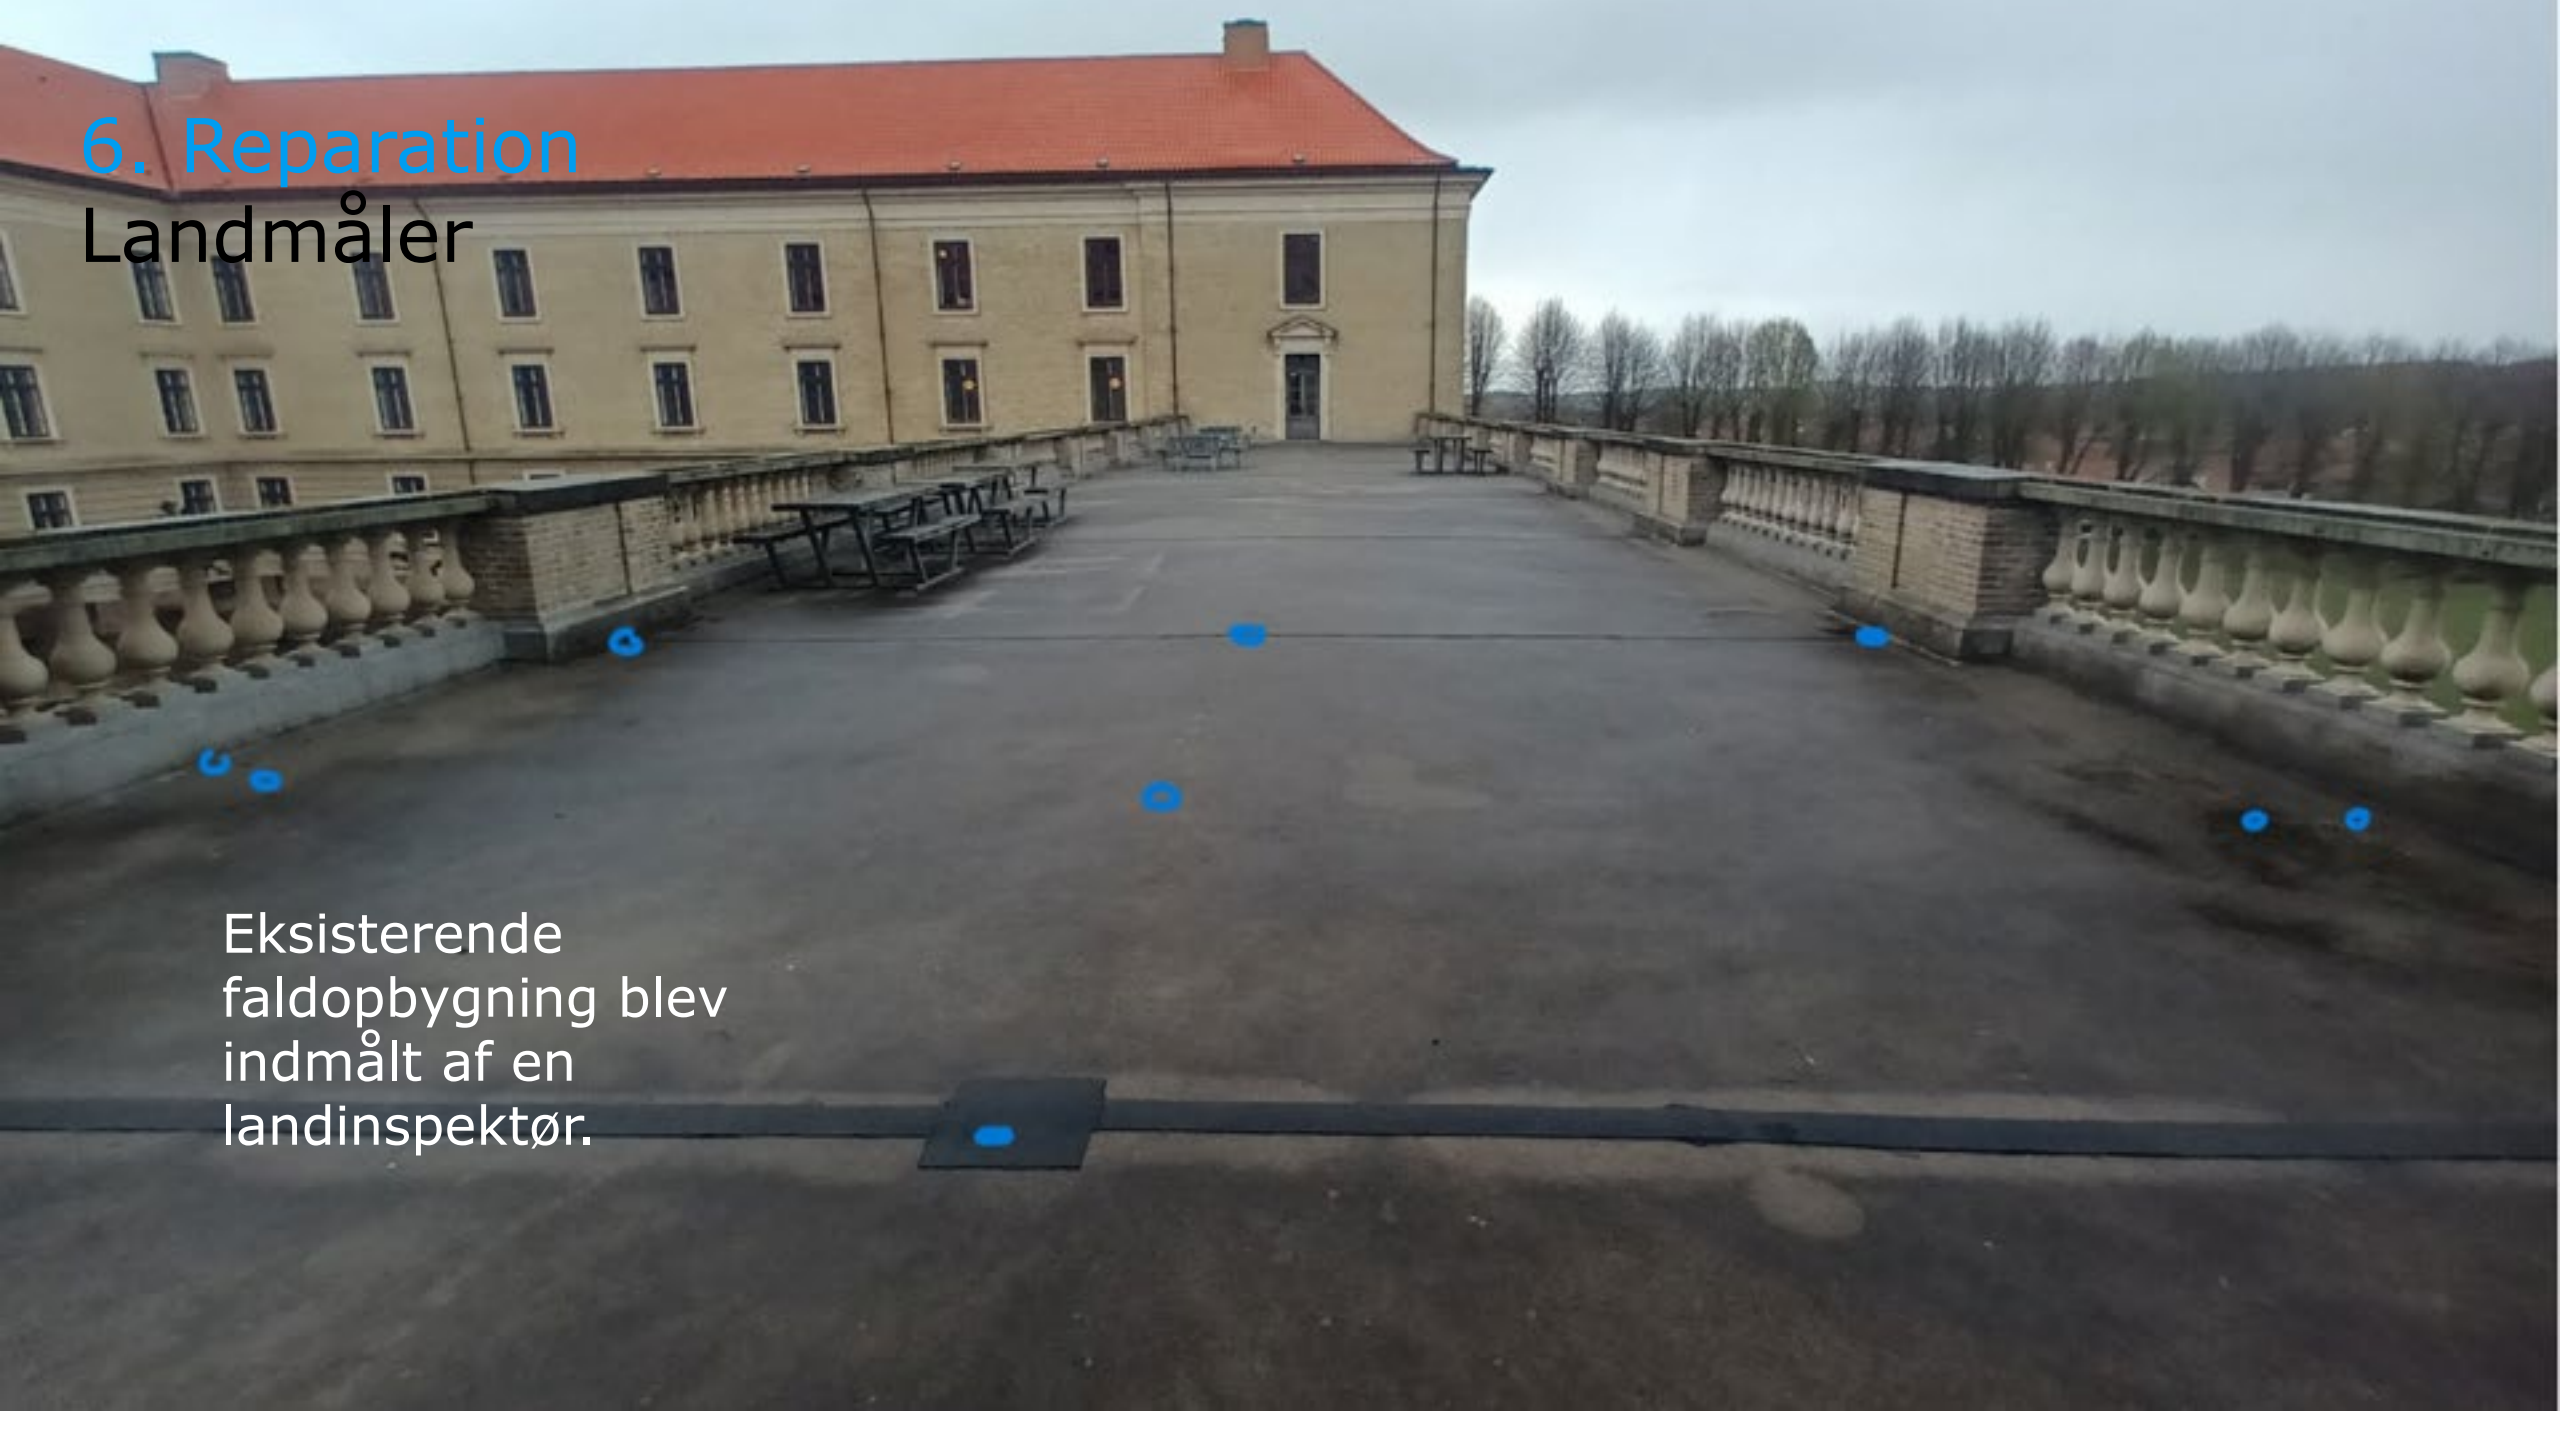
### Landmåler

Eksisterende  
faldopbygning blev  
indmålt af en  
landinspektør.

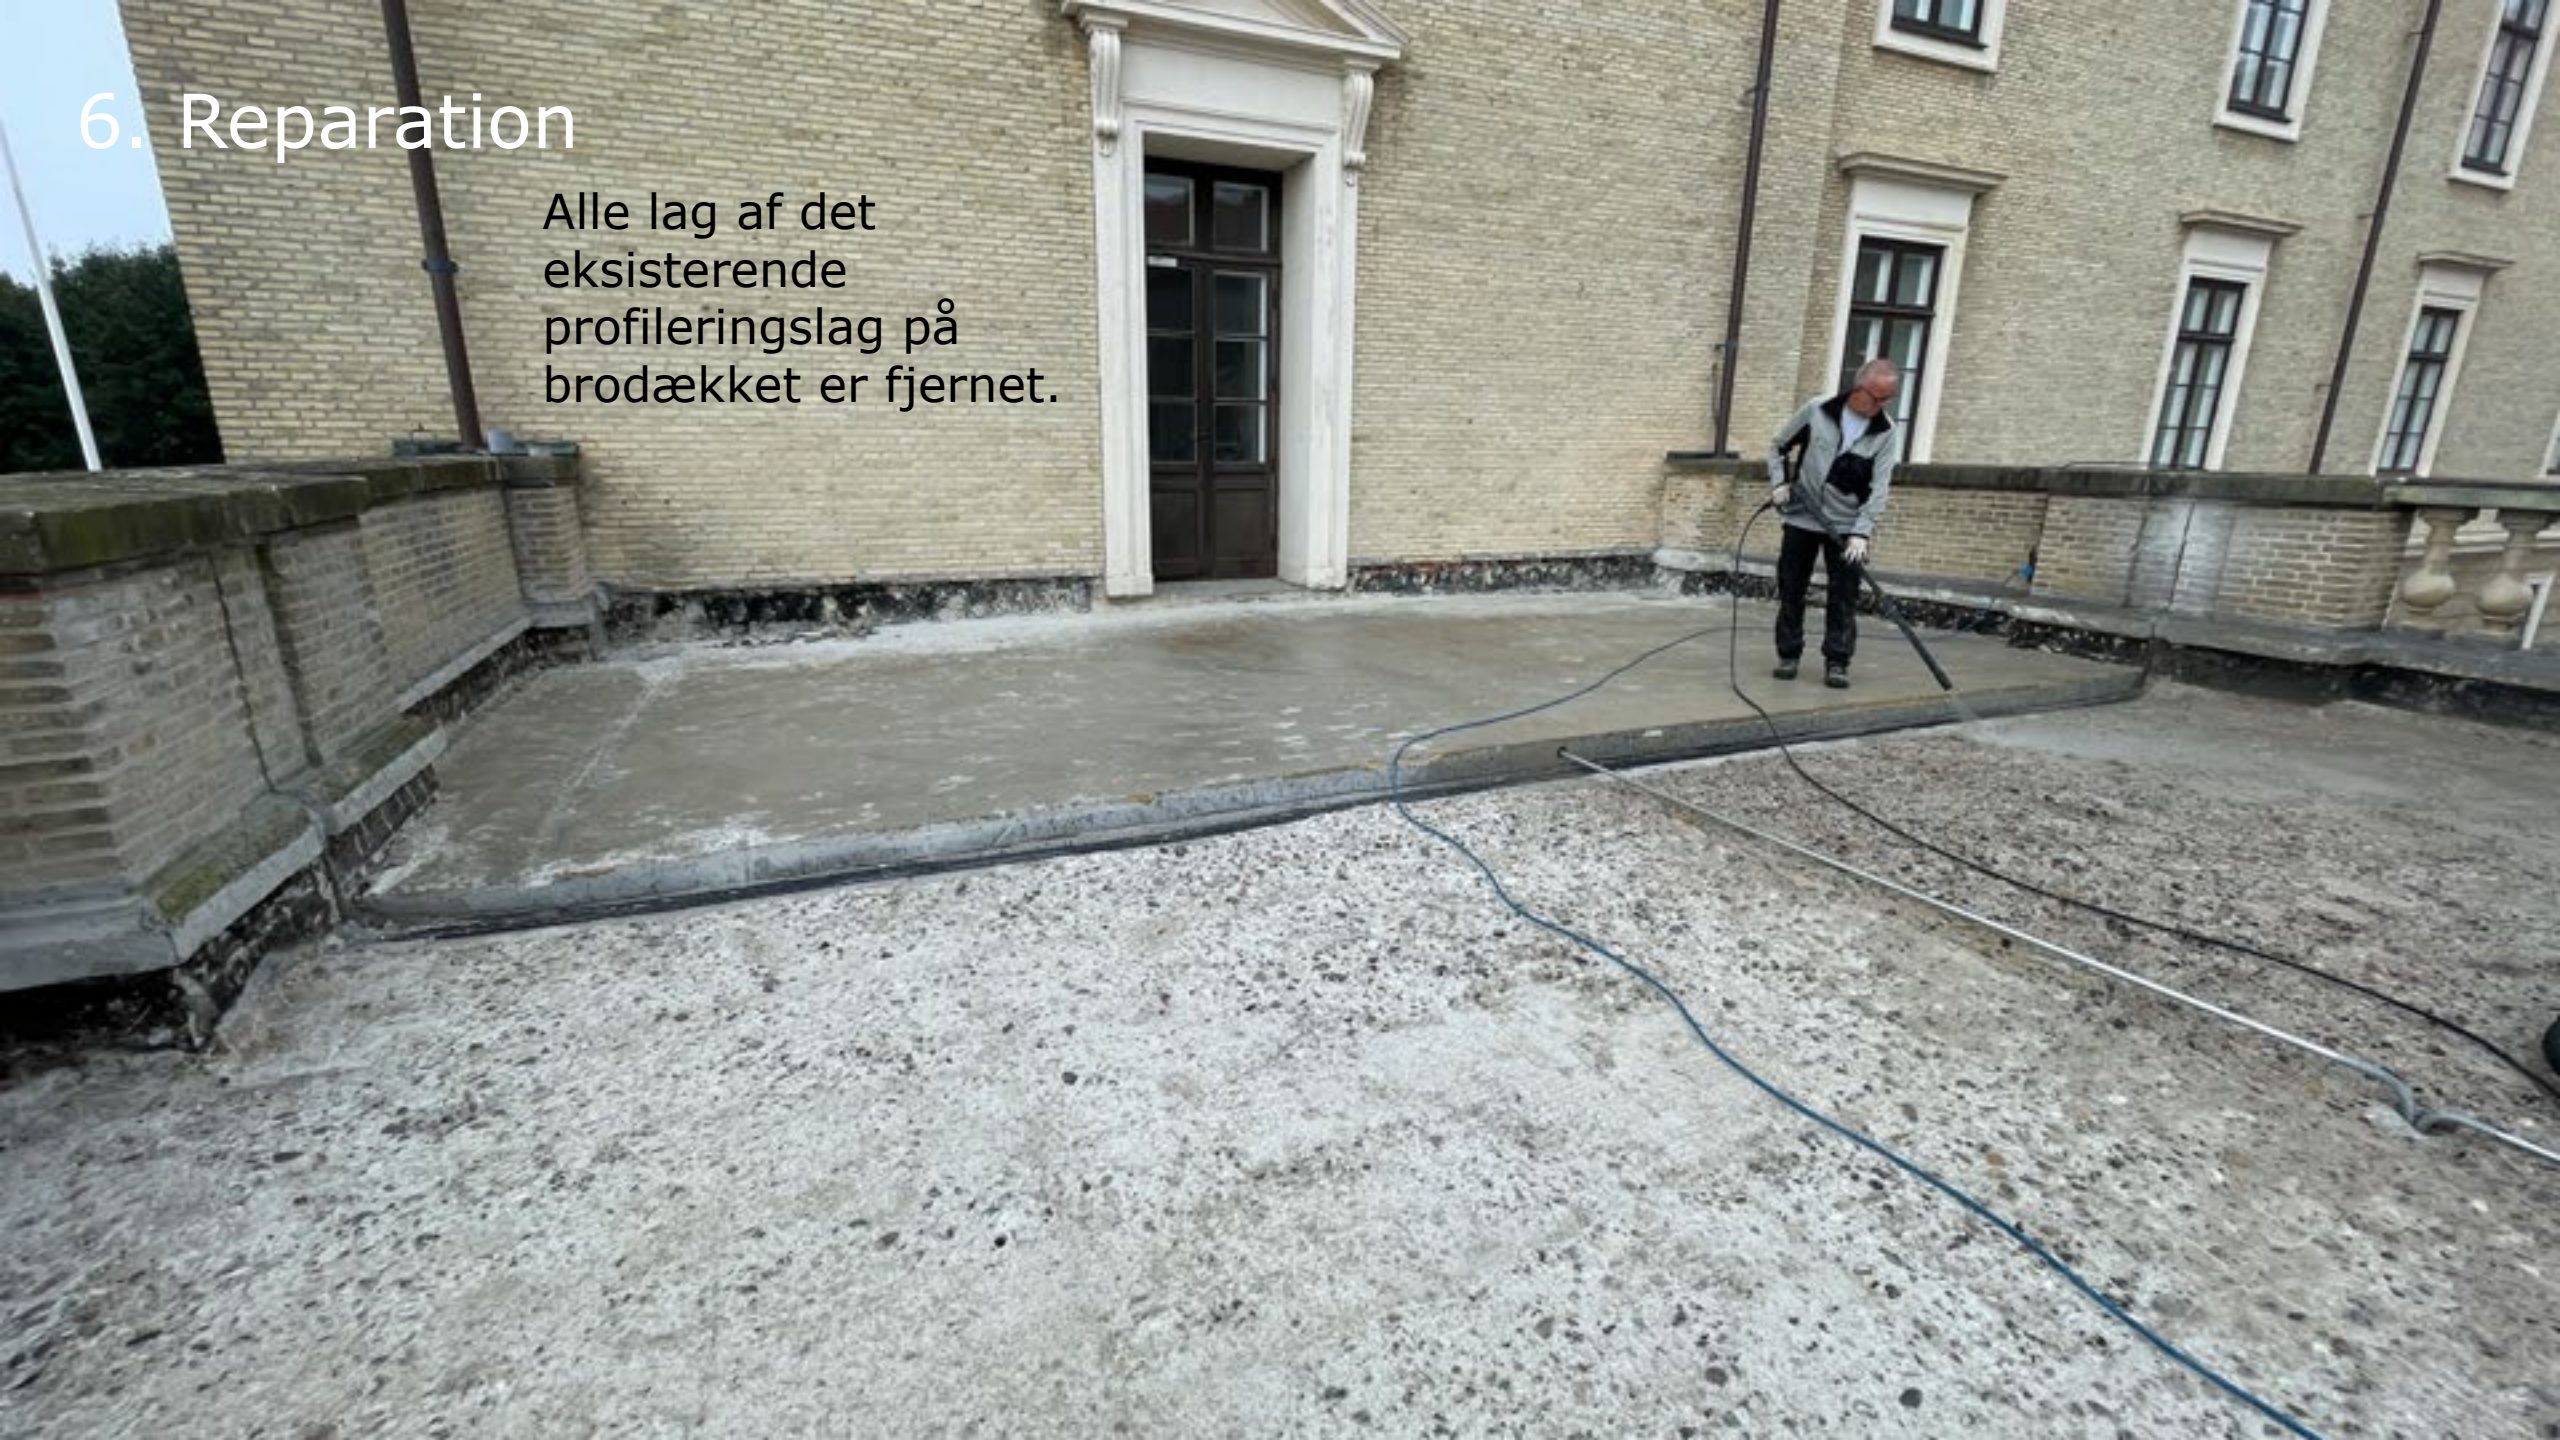
Alle lag af det eksisterende profileringslag på brodækket er fjernet.

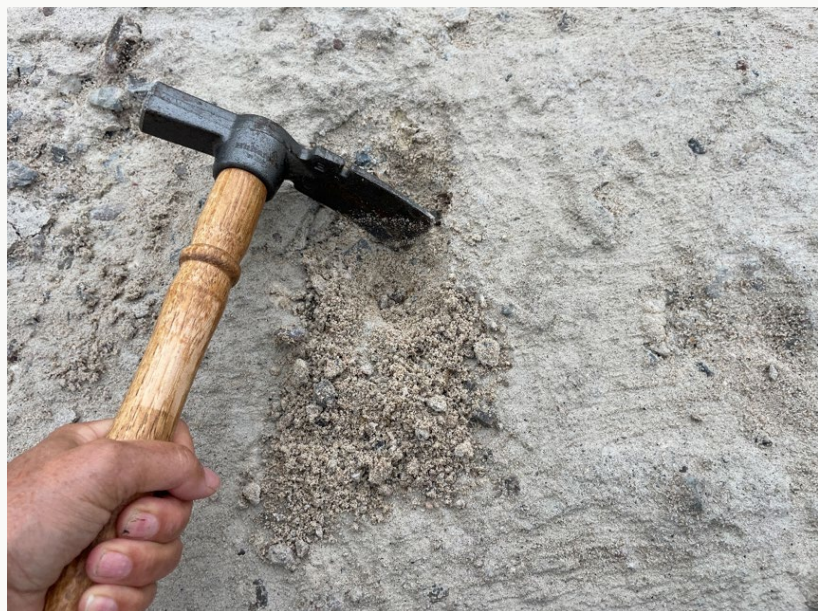
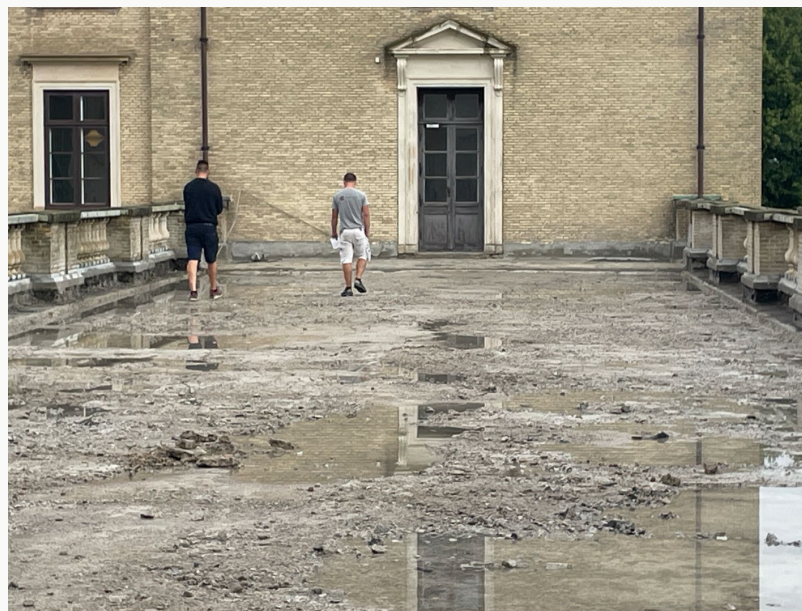
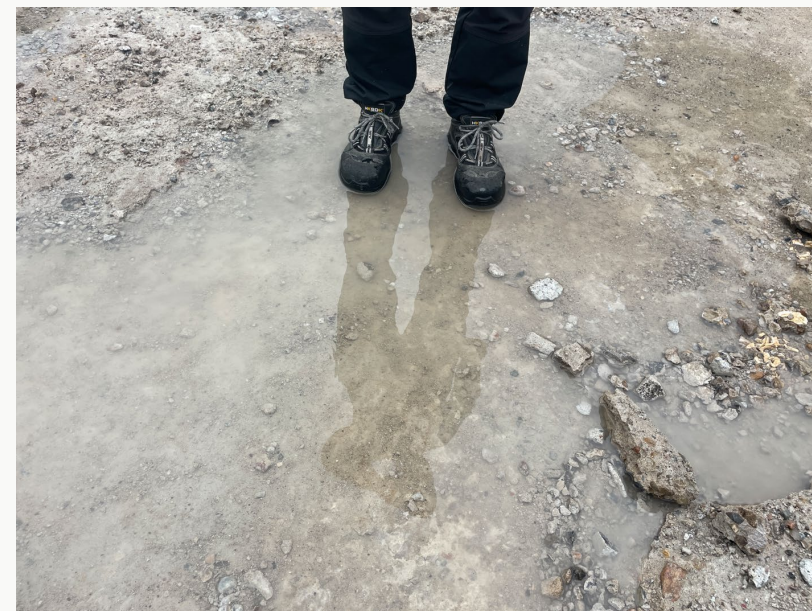
Meget karbonatiseret beton i underside brodæk og meget porøs konstruktionsbeton i overside. Vi kan ikke fjerne det hele, så vi må leve videre med en dårlig betonkvalitet. Men hvornår stopper man med at fjerne??

Ønske: Overside før underside og Totaloverdækning så uafhængighed af vejrlig.
