## Betonreparation og omisolering

Peter Larsen

© 2011 Grontmij A/S

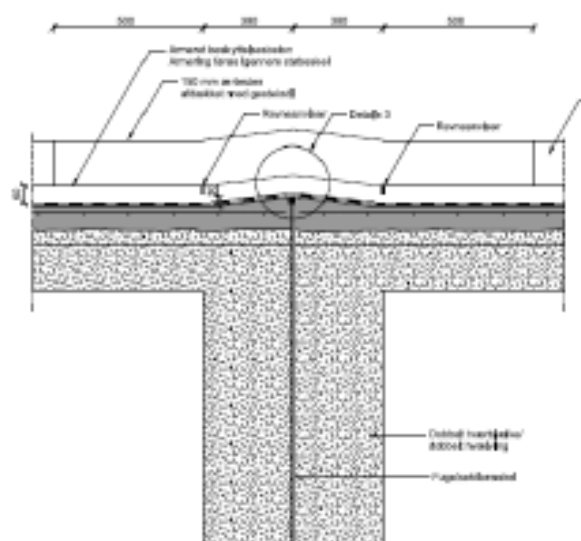
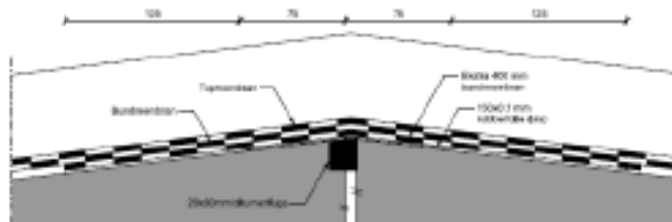
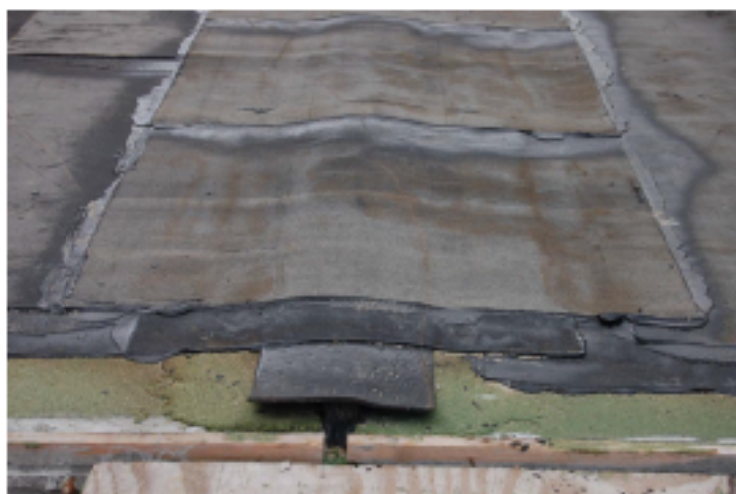
## Renovering af fuger

- Alle overflader er meget beskidte
- Betonen og armering er generelt i god stand
- Langs- og tværgående fuger er generelt utætte

- Profileringsbeton med forbedret tværfald
- Tætning af fuger
- Fugtisolerings, beskyttelsesbeton og grusdrænlæg
- Dræn langs yderside af væg

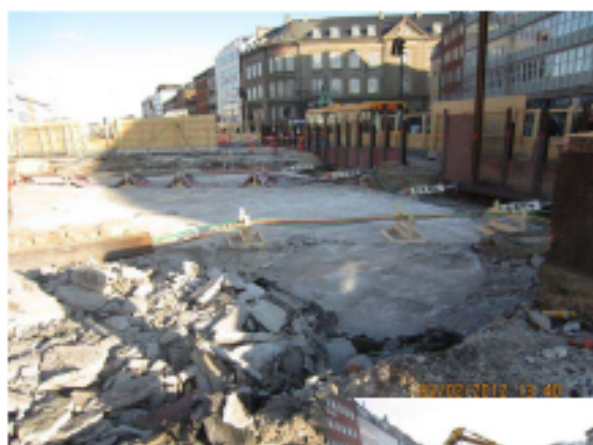
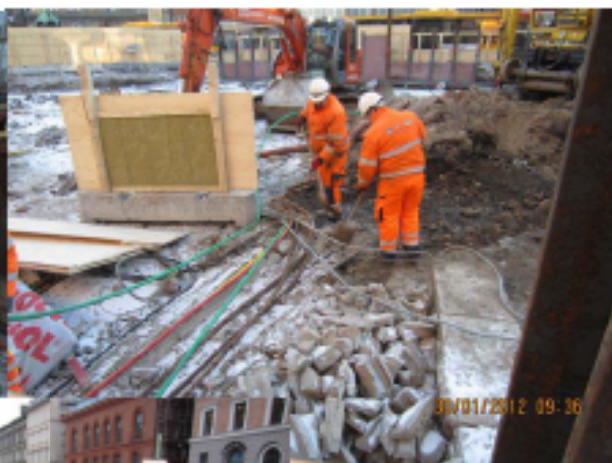
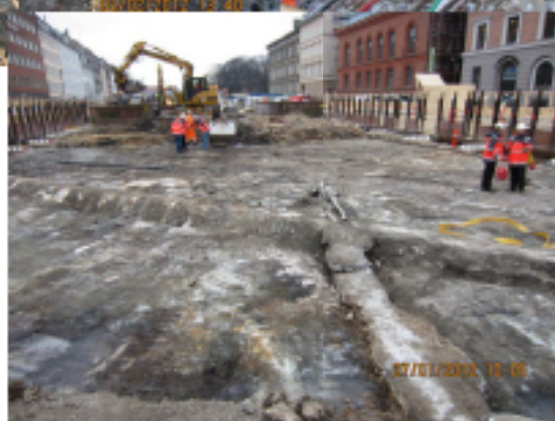
## Aktiviteter overside bygværk: Rydning, udgravning og behugning

- Fyld på overside er ikke drænende
- Beton og armering generelt i god stand
- I fuger er kloridindhold dog omkring det kritiske niveau
- Mange tværgående kabelblokke
