# PILOTPROJEKT REPARATION AF SLIDSEVÆGGE

BYGVÆRK 13-0-005.00 – FREDERIKSSUNDSVEJSTUNNELEN

# PILOTPROJEKT 2019

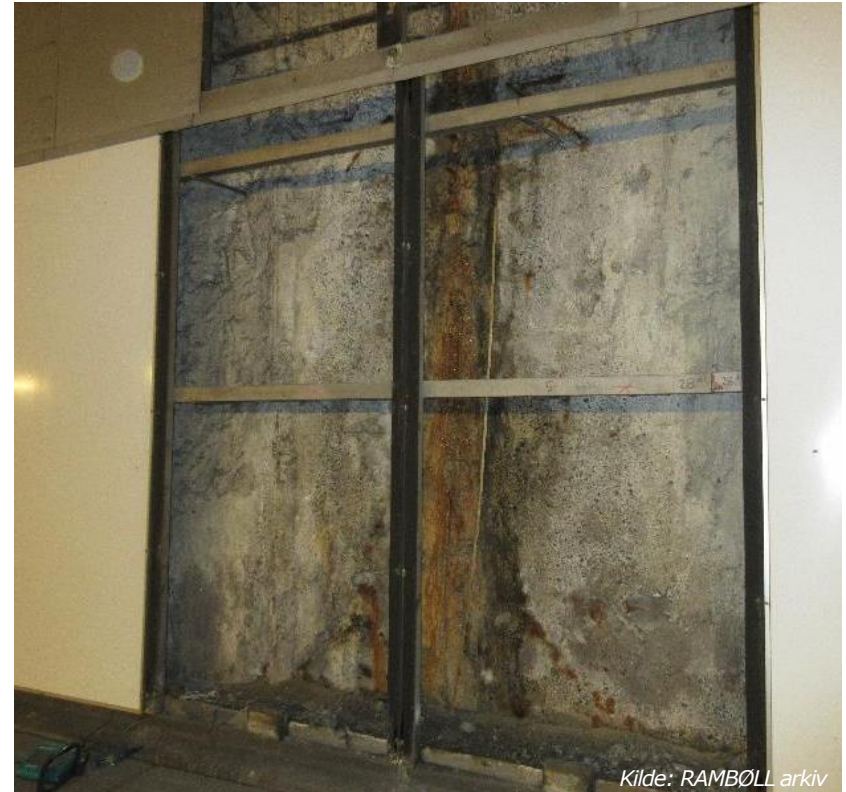
- 1987: Lokale betonreparationer og injicering af utætte revner og støbeskel
- 2015: Særeftersyn af tunnelvægge
- 2019: Pilotprojekt for reparation af tunnelvægge

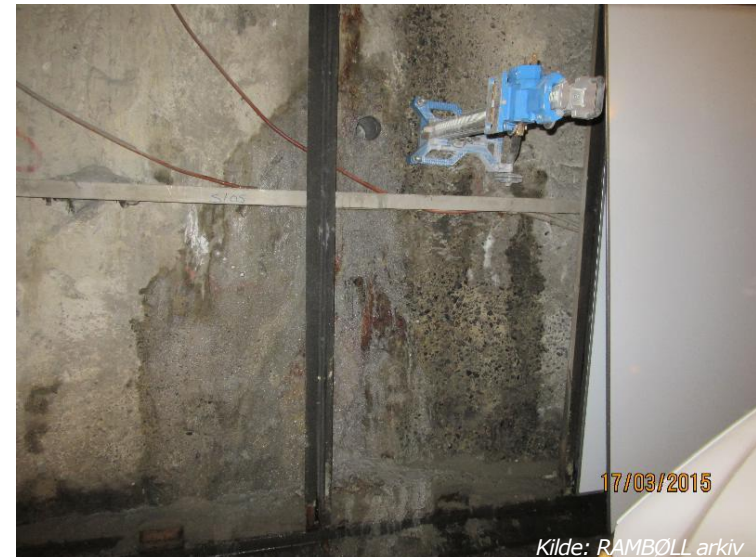
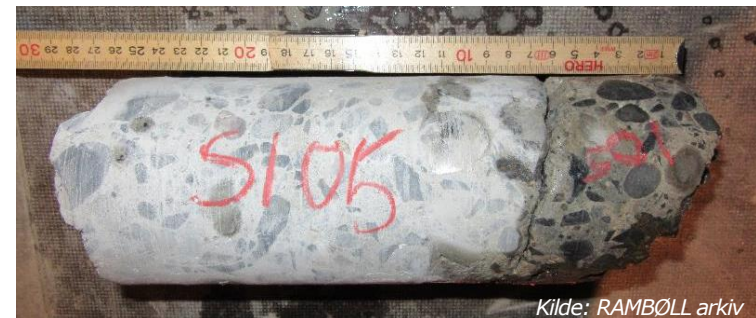
### Borekerneanalyser

- Varierende v/c-tal på 0,35-0,55
- Potentiel frostfarlig
- Indeholder en skadelig mængde af forholdsvis stærkt alkalikiselreaktive korn i tilslagsmaterialet
