# 30+ års minimalistisk (og bæredygtigt) vedligehold af svømmehaller

- brug af katodisk beskyttelse mv.
- injicering
- 'vis vand væk for vand volder vanskeligheder'

Jens Mejer Frederiksen, Associated Project Director, Leading Specialist – concrete

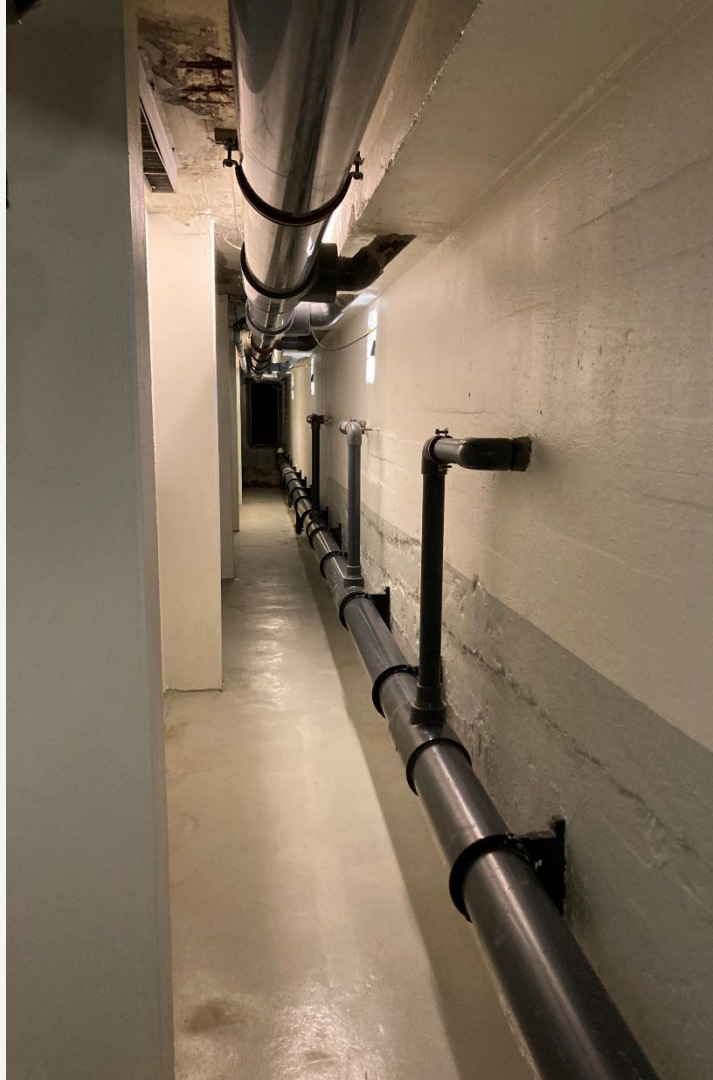
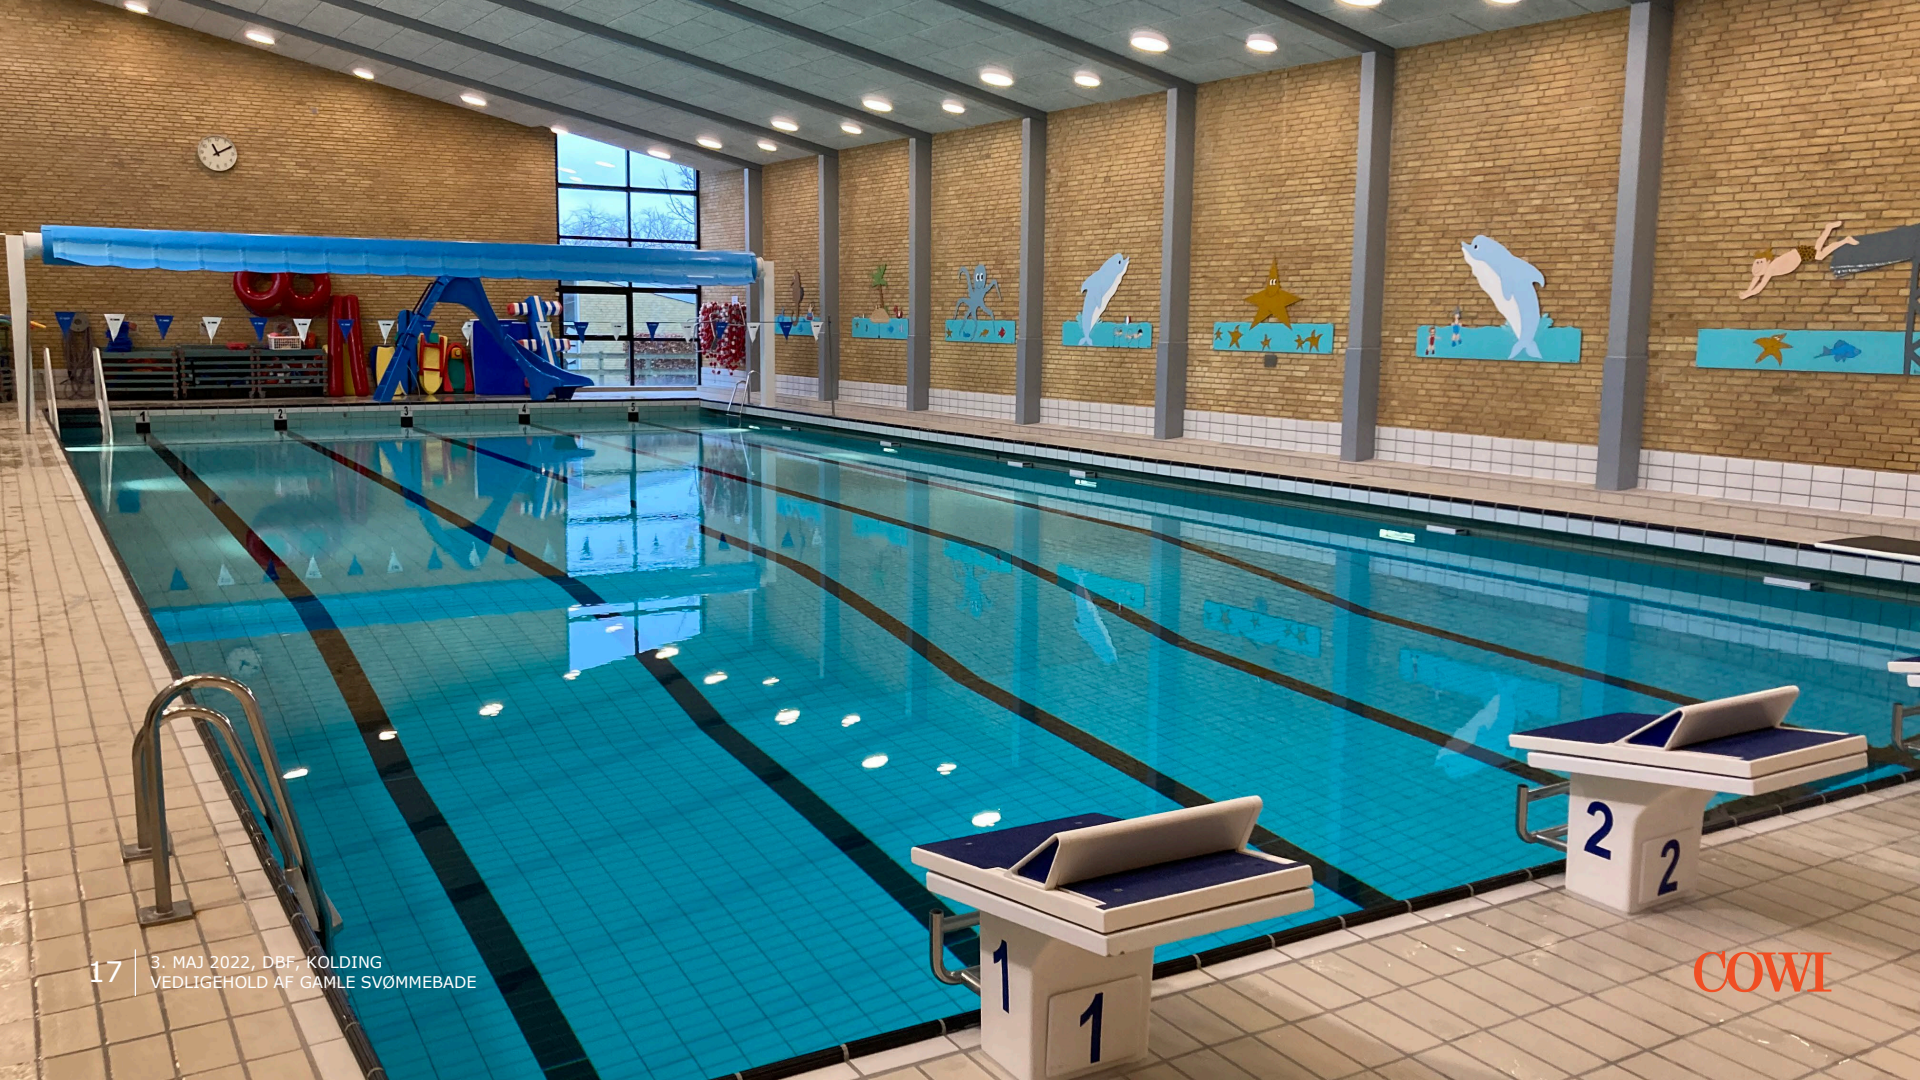
- › Reparationer på bassin og promenadedæk:
  - › Utætheder (revner, støbefejl, gennemføringer af gulvafløb og ventilationsriste)
  - › Murværk revner og saltskader
  - › Flisefuger i bassin
- › Nyt gulv og bænke i 2015 – oprindelige fliser kunne ikke rengøres mere og bænke af træ var modne til udskiftning.
- › Efterisolering og nyt loft og lys i 2017
- › Istandsættelse af ingeniørgang i 2018
- › Opfølgning på tæthed senest i 2021

*Udvikling af skader på ca. 10 år – acceptabelt og hér ikke kritisk*

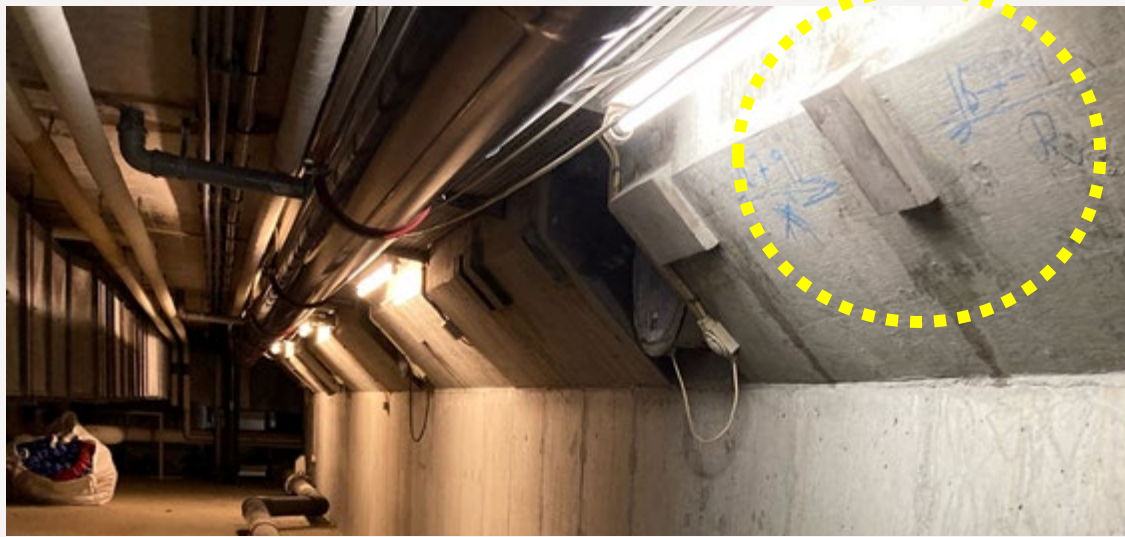
- › Bassiner og promenader istandsat 1989-1991:
  - › Tætning af fuge ml. promenade og vægge
  - › Etablering af katodisk beskyttelse i bassiner
  - › Betonreparationer udvendig på bassinvægge
  - › Tætning omkring gulvafløb
  - › Opretning af lunke på promenadedæk

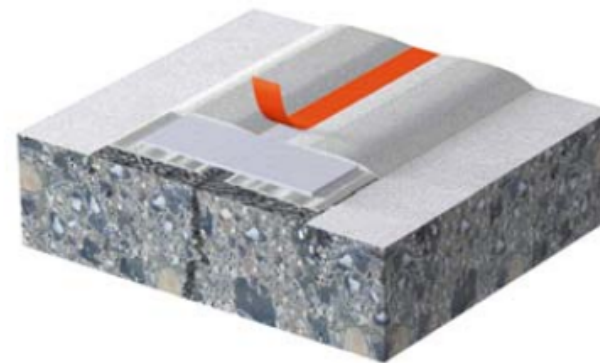
**> Udført i 1990 og fungerer stadig!**

Sikadur-Combiflex® SG systemet består af en modificeret fleksibel polyolefin (FPO) vandtætningstape og en Sikadur® epoxy klæber.

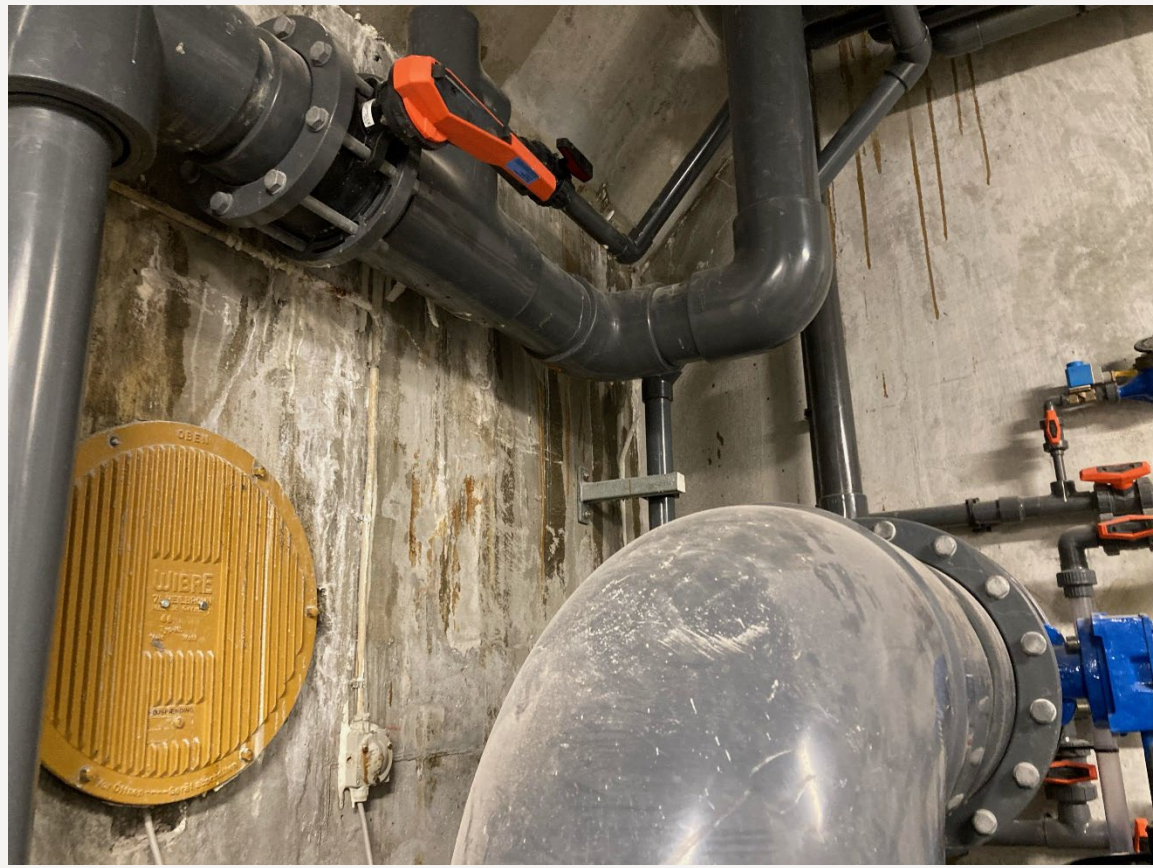
- > **Primært sker der regelmæssig tætning af revner og det sker ved injicering**

Ca. 10 år gammelt  
mandehul til nyt filter
