# E-ALTAN

E-inspektion af altaner

# Case Study 1:

## Case Study 2:

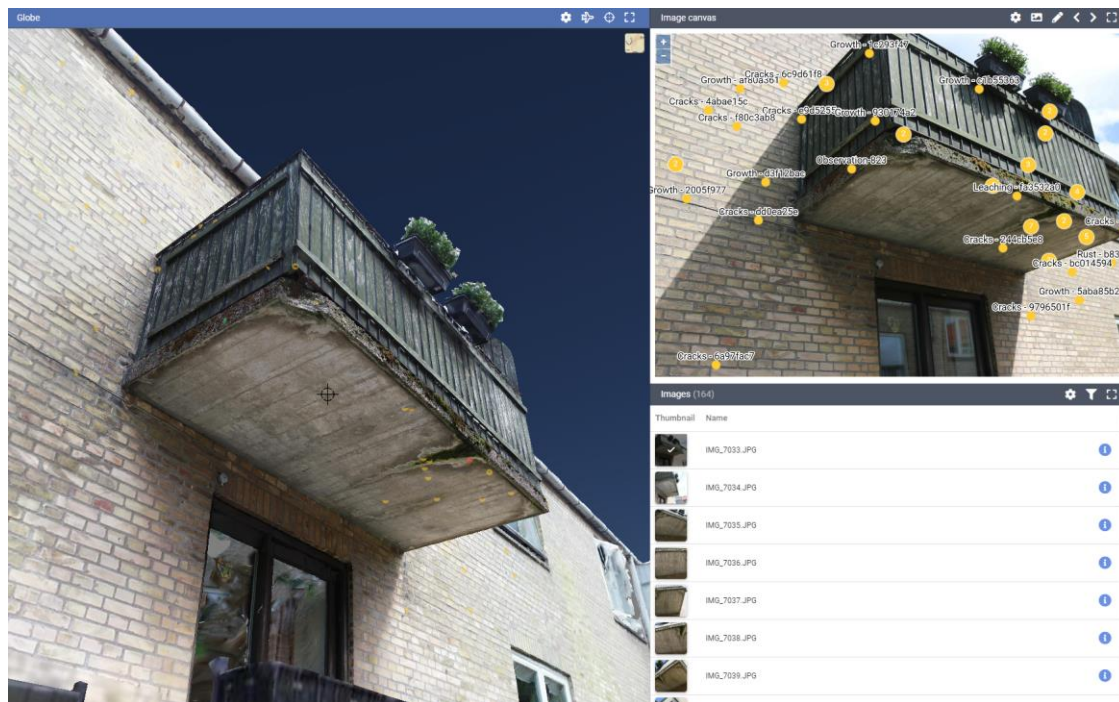
- Høj succesrate på genkendelse af skader i forkant og underside.
- Høj succesrate på skades identifikation (revner, afskalninger osv.)
- En del "falske positive", særligt på murværk og andre "ikke beton" dele.
- Markant hjælp til skadesmarkering og annotering af fagspecialist.

*Note: Oplyst værende med udliggerjern, men undersøgelse med georadar viste at altanen var med armeret beton!*

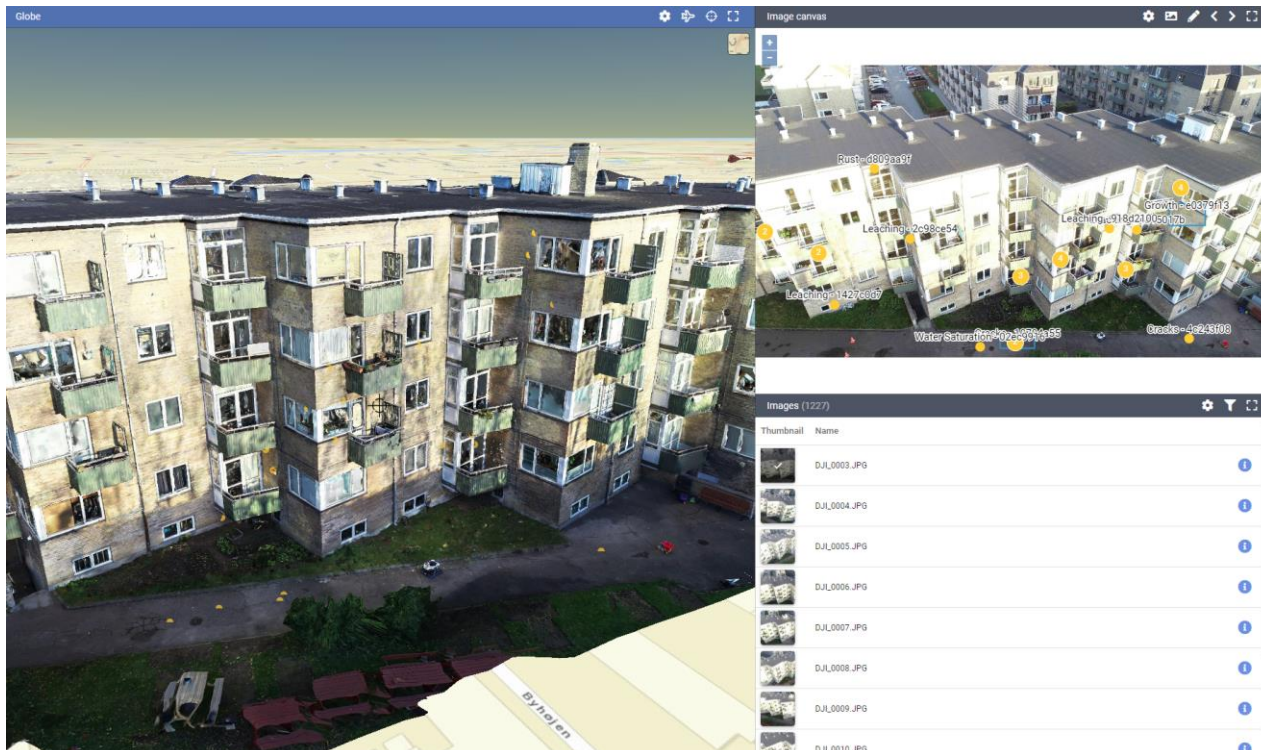
## Case Study 2: False positives

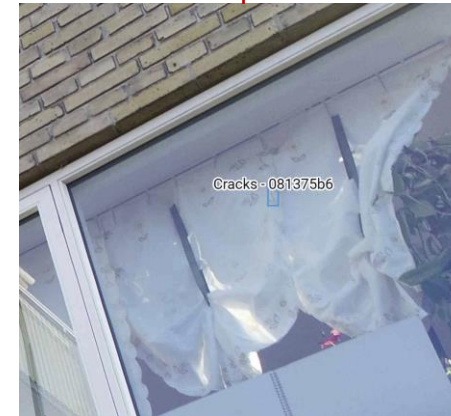
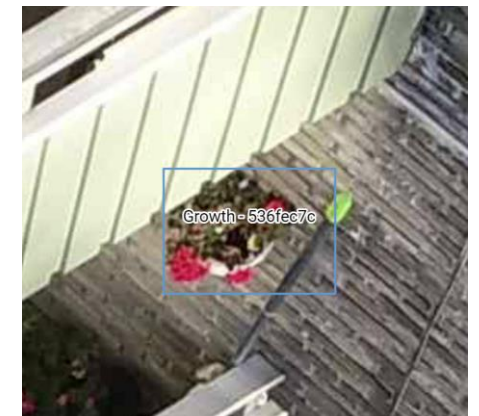
Crack?

Biological growth?

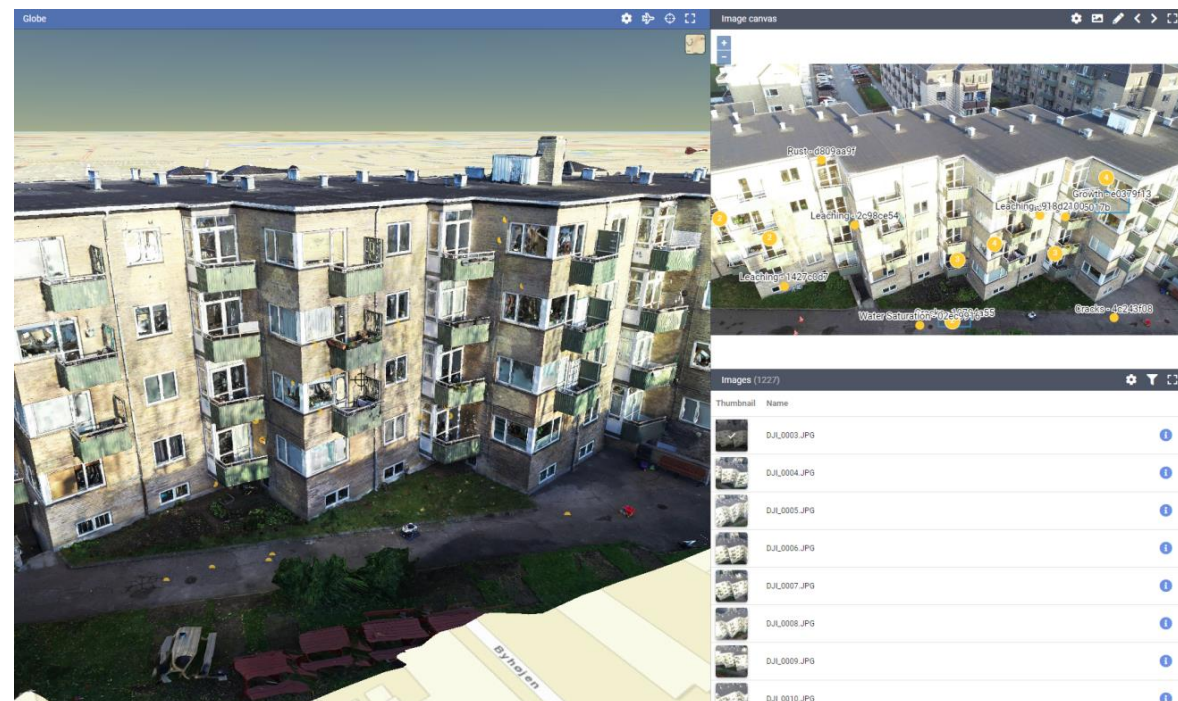
- Lav succesrate på genkendelse af skader på betondele.
- Moderat succesrate på skades identifikation...revner, afskalninger osv.
- En del "falske positive", særligt på murværk og andre "ikke beton" dele.
- Moderat hjælp til skadesmarkering og annotering af fagspecialist.

*Note: De hvidmalede betonoverflader syntest svære at håndtere for AI'en. Case Study 2 viser problemet med at anvende en AI der kun i begrænset omfang er trænet til brug på altaner.*
