# DBF Temadag 2018

## Betonkonstruktioner i havvand

Mikroanalyse som del af beslutningsgrundlag for valg af reparationsstrategi for beton i infrastrukturprojekter

Kirsten Eriksen, civilingeniør (K)  
COWI A/S

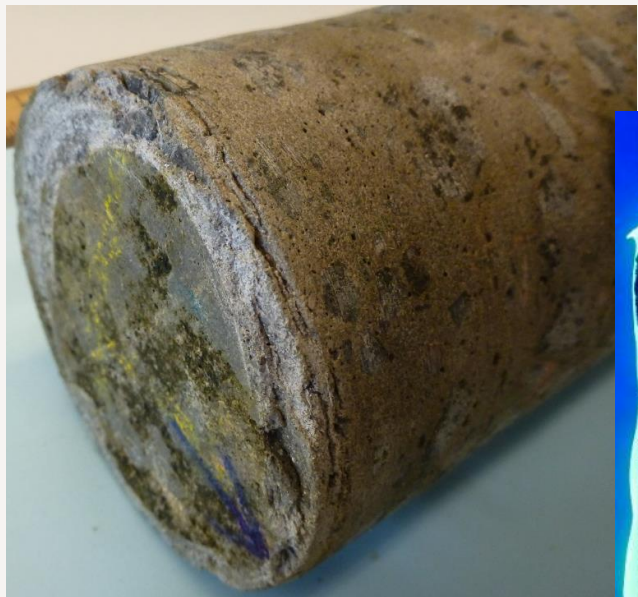
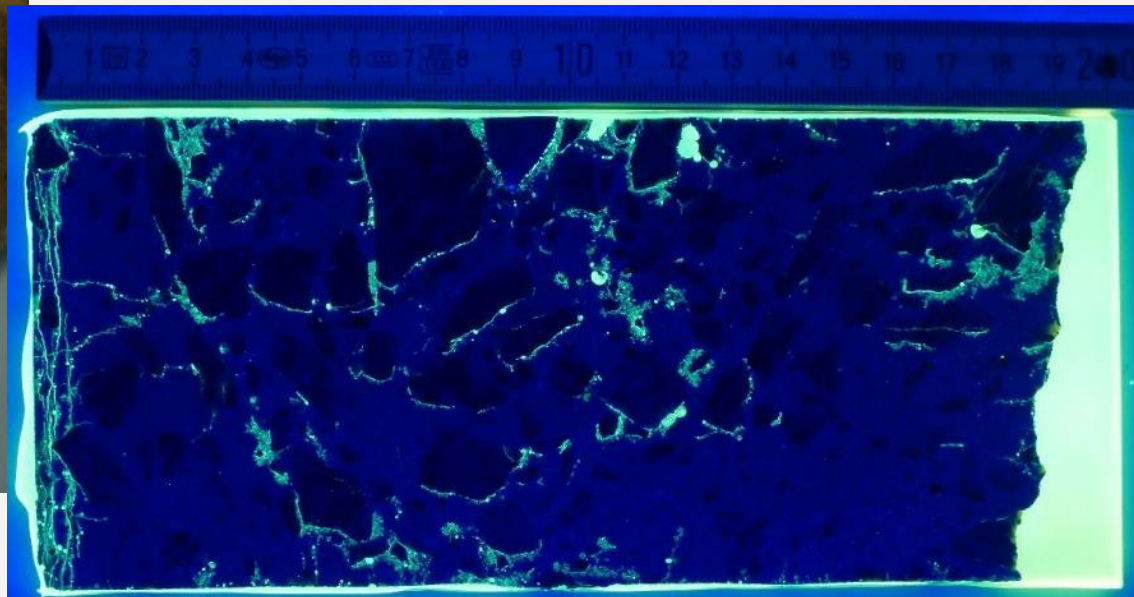
For de fleste kerner ved nederste bånd ses der overfladeparallelle revnedannelser i de yderste 10 -15 mm fra overfladen. For enkelte af kernerne ses der desuden afskalninger i overfladen.

Overflade tv.

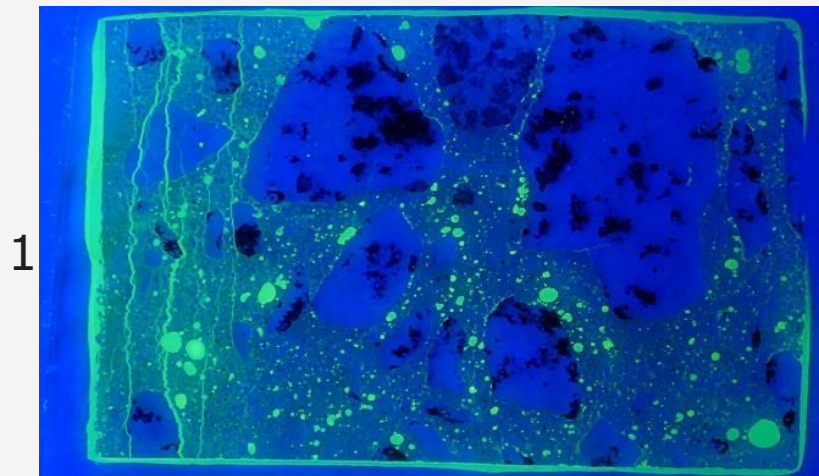
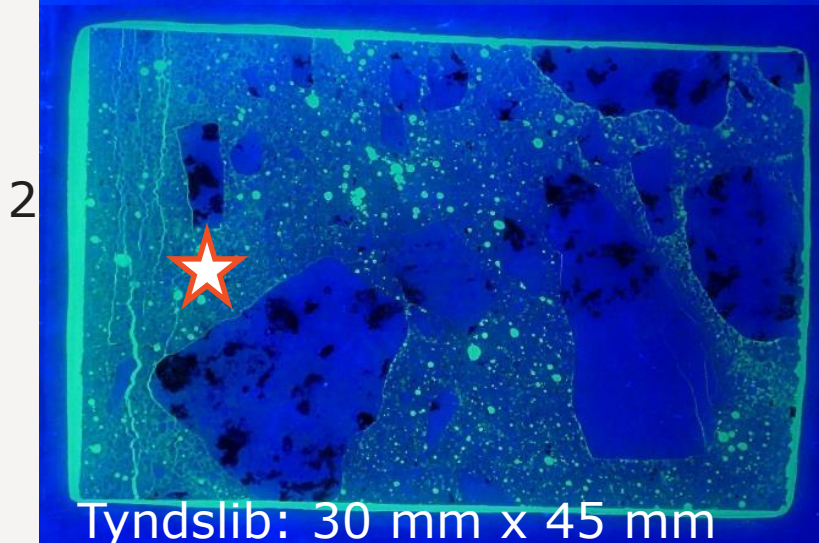
## Kerne 2

Kerne 2, ca. 10 mm dybde (1,8 mm x 2,4 mm).  
Overfladeretning tv.

Fotos: 1.8 mm x 2.4 mm. Porer og overfladeparallelle revner, m. ettringit og thaumasit. Karbonatisering og udludet pasta.

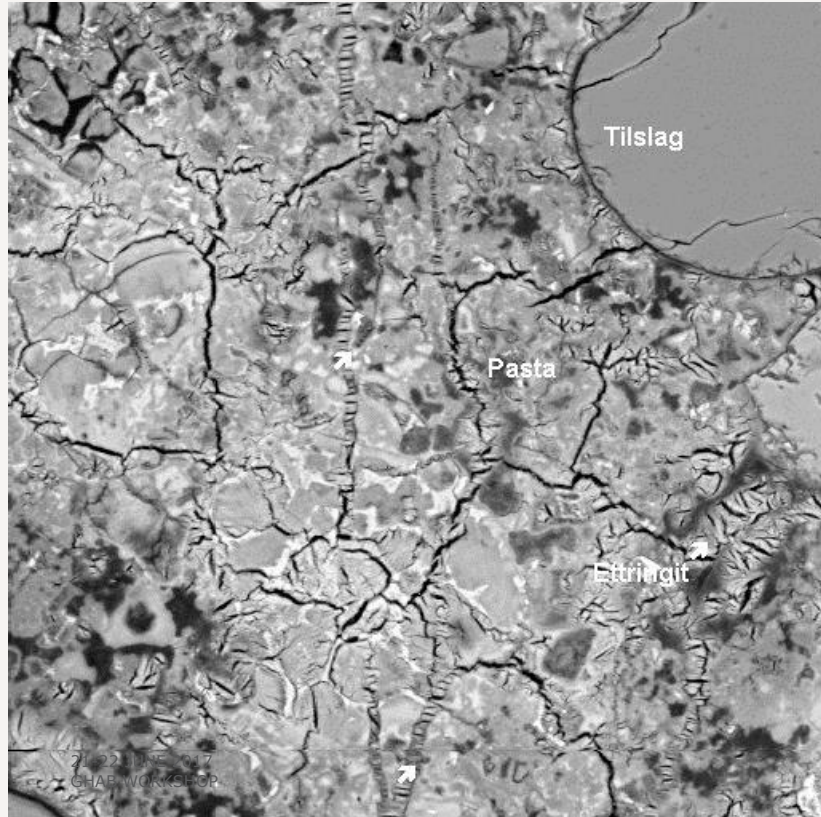
300X

Eksempel: Dansk bro, pille m. Portlandcement, ca. 70 år gl.

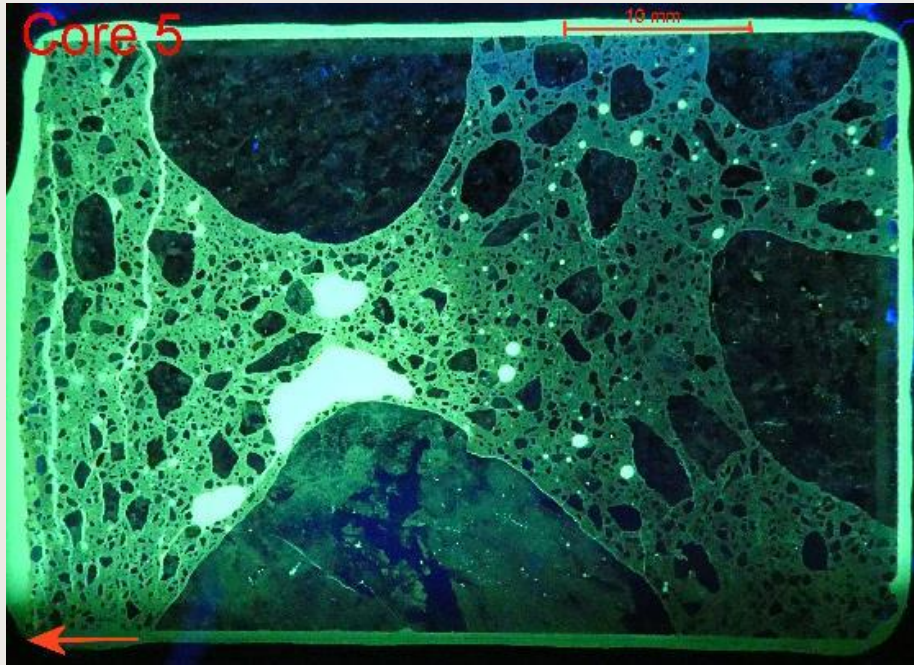
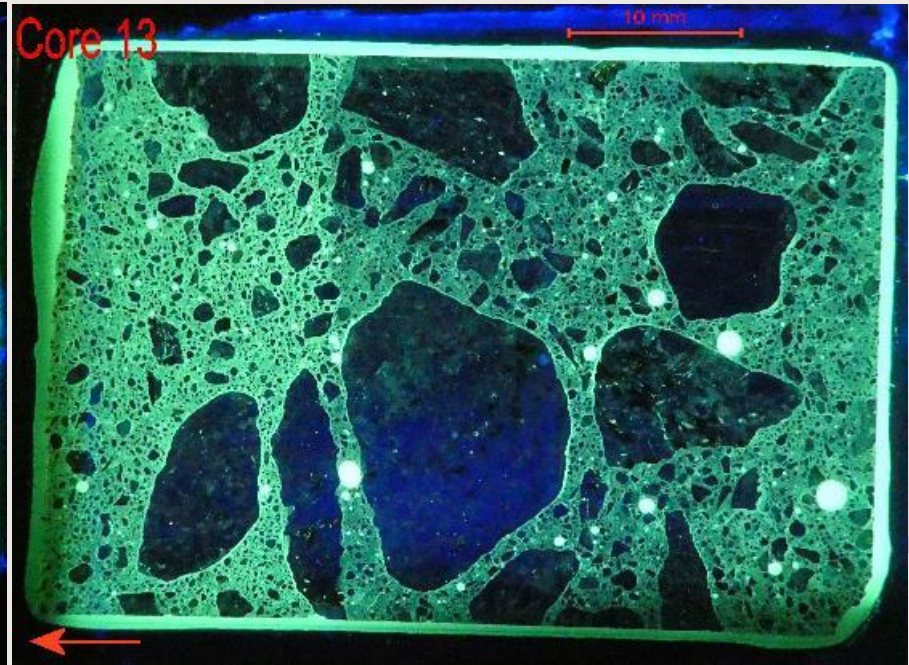
Overflade tv. (pil)

Kerne 5: Udludet pasta over stiplede linje, i dybde ca. 25 mm. Porøs og tæt pasta, nogle mikrorevner, ingen tegn på luftindblanding.  
Størrelse: 1.8 mm x 2.4 mm

Kerne 18: Overfladeparallelle revner, helt eller delvist fyldte med thaumasit og ettringit. Dybde ca. 3 mm. Pasta er delvis karbonatiseret, delvis isotrop.  
Størrelse: 1.2 mm x 1.8 mm

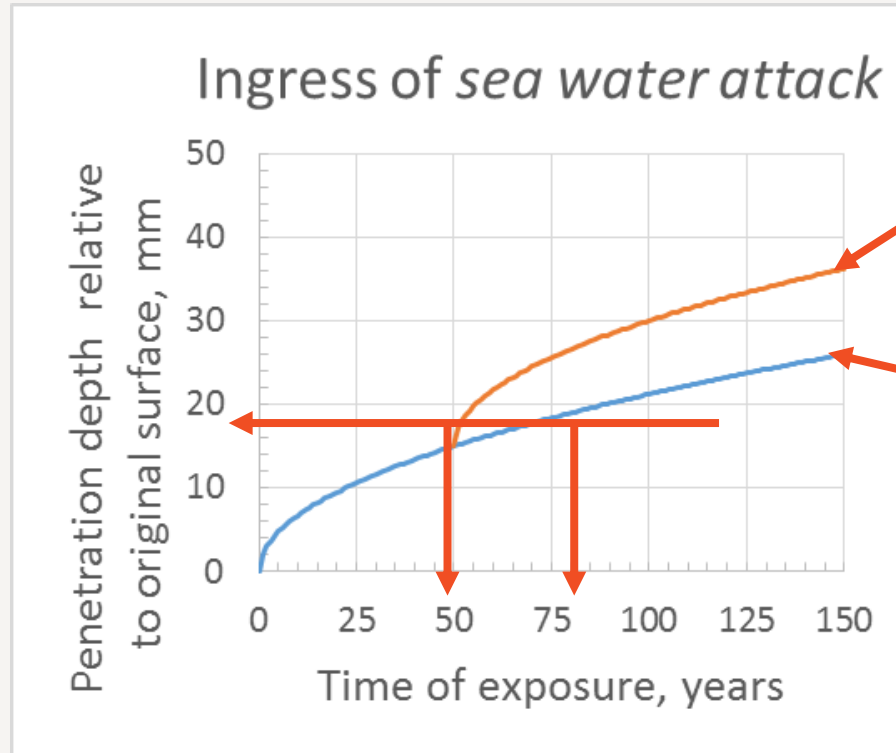
For angreb til yderligere 10 mm dybde, fra en frisk, afskallet overflade, kan det estimeres, at der vil forløbe ca. 23 år fra nu.

Forløb fremover, hvis overfladen frihugges eller sandblæses til sund beton efter efter f.eks. 50 år

Forløb uden indgreb mht. svækket overfladelag

- Tykkelsen af udludet/revnet lag bestemmes og fratrækkes ( $\times 2$  for pæle/søjler) tykkelsen af element. Reduktion i tværsnitsareal beregnes.
- Det skal verificeres, at bæreevnen er tilstrækkelig for den resterende del af elementet.
- Afrensning af svage betonoverflader kan være en dårlig ide, da det kan accelerere yderligere overfladeangreb. Dette forudsætter, at betonen under overfladelaget er af god kvalitet.
- Holde øje med udviklingen ved jævnlige eftersyn
