# Forstærkning af Langelandsbroen

Niclas Rask Tangsgaard Bavnshøj, COWI A/S

# Langlandsbroen

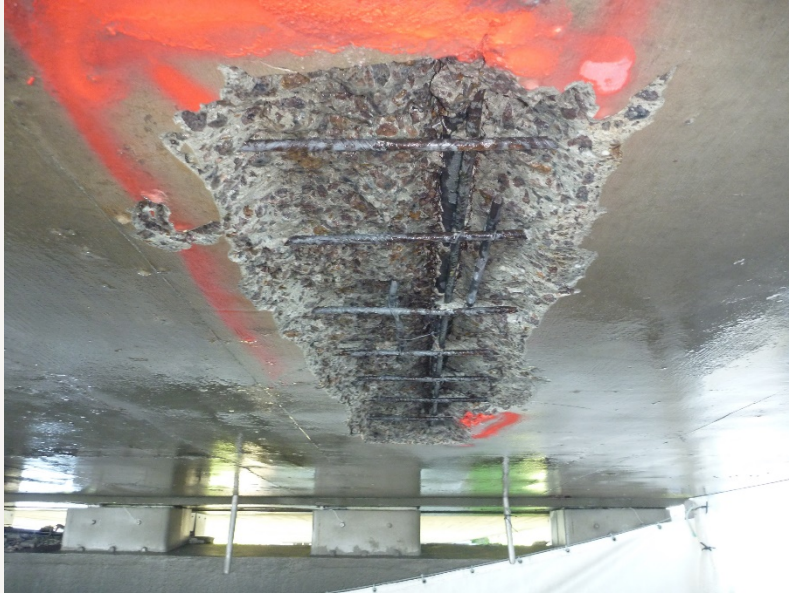
**Korrosionsomfanget fortsat acceptabelt, trods skadesomfanget!**

# 2018-2020, Katodisk beskyttelse af kassedrager

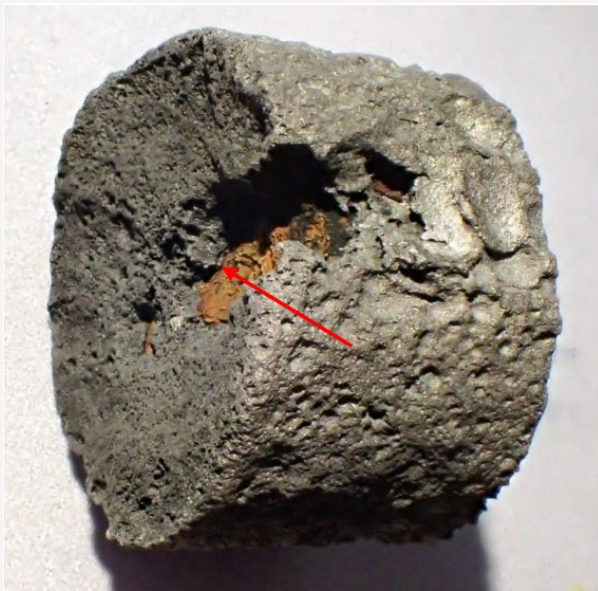
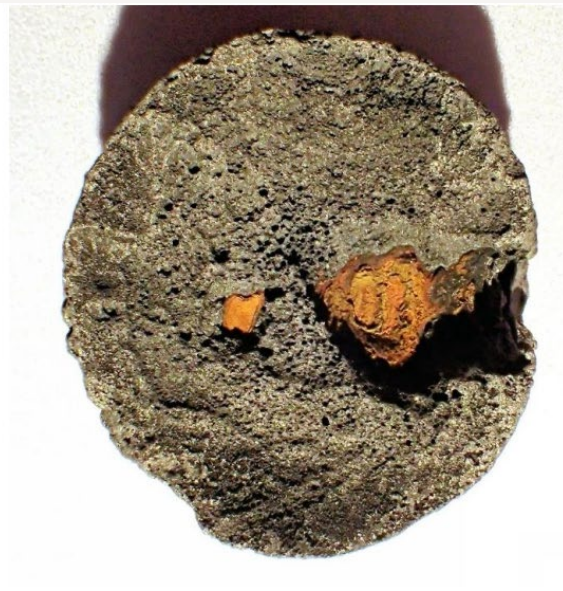
# Metallurgisk analyse

'Bruddet i Dywidag-stangen er et sprødt brud – som er forløbet hurtigt – højst sandsynligt som følge af brintskørhed'
