Reparation af overbygningen på Thorstedvej efter påkørsel

SYSTRA Danmark

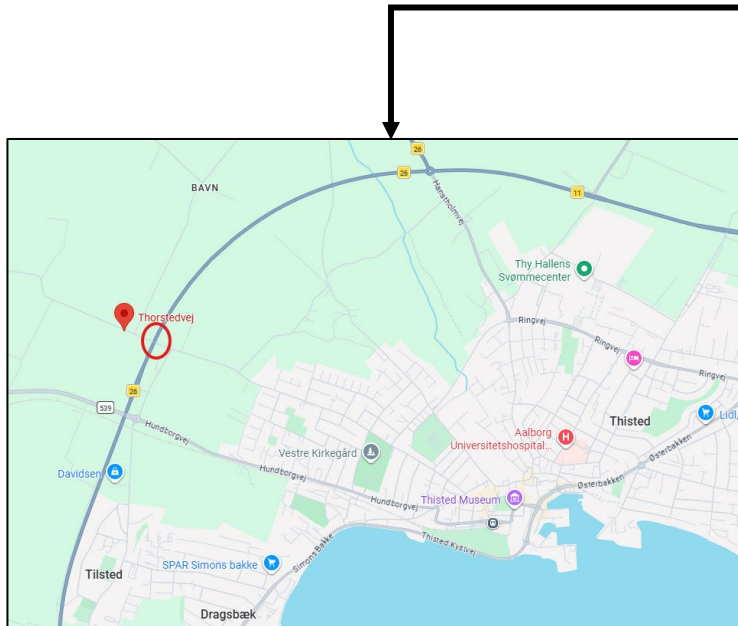
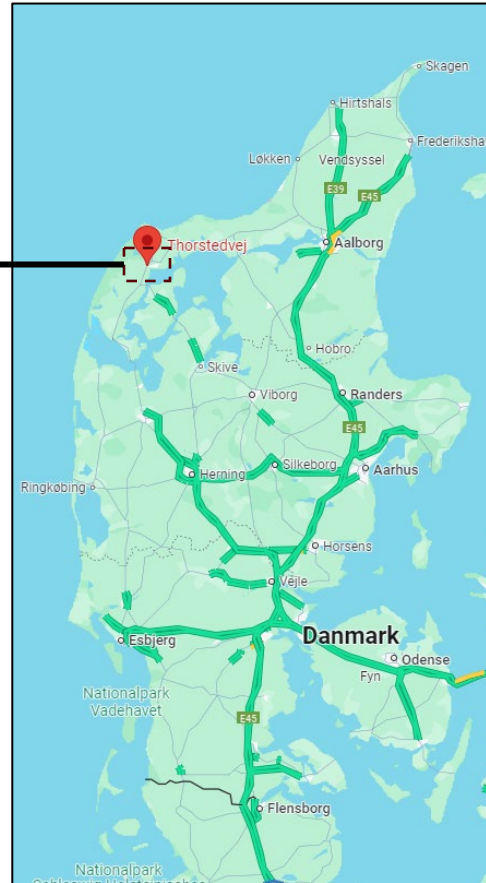
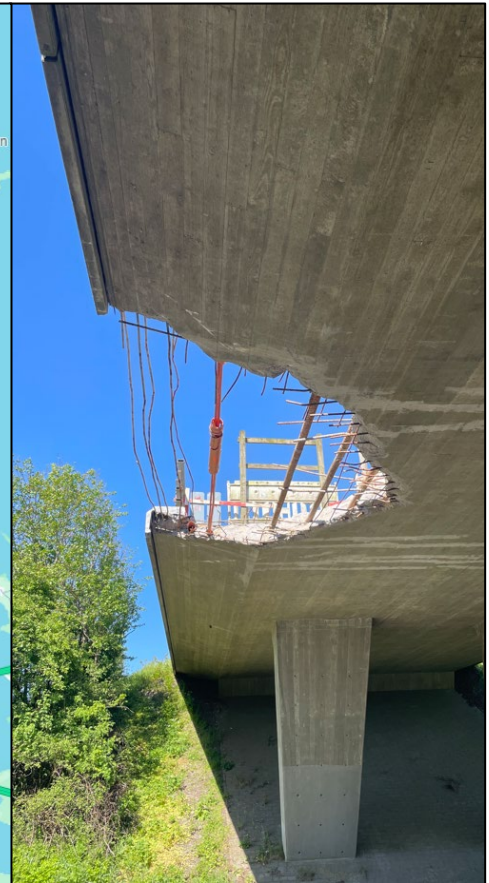
Påkørsel af vejbro

- Særtransport med vindmøllenav ved 80km/t
- Nav kilet fast mellem bro og underført vej
- Gennemlokning af brodæk i et område på 7x5 m, ydre perimeter.
- Blotlægning af spændkabler

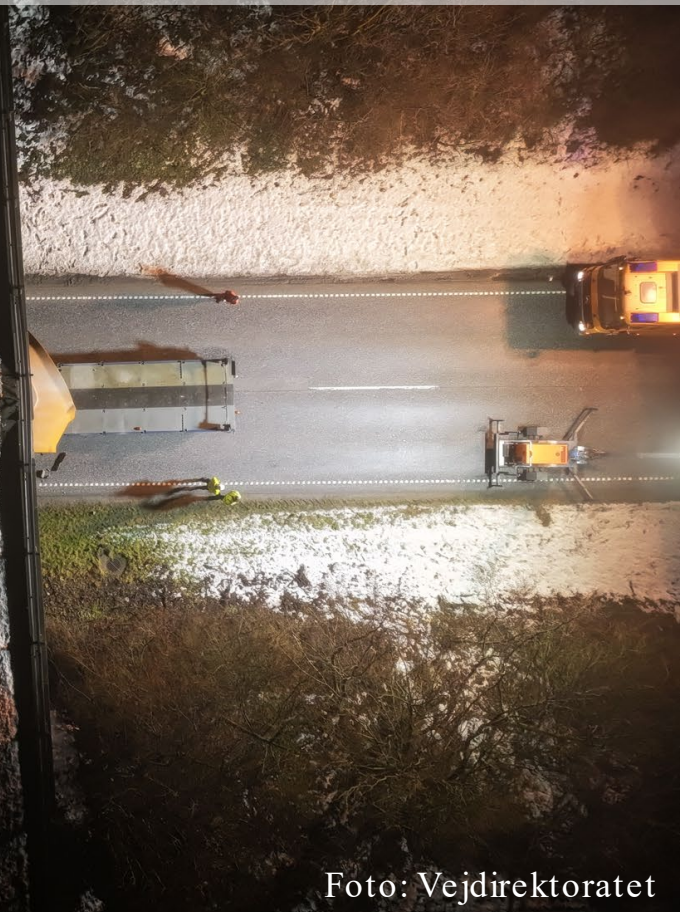
Foto: Vejdirektoratet

Forundersøgelser

Visuelle undersøgelser, iagttagelser og tests udført af Vejdirektoratet

- Fjernelse af beskadiget og skruk beton
- Visuel kontrol af efterspændingskabler
- Impulsrespons tests indikerer områder med skruk beton
- Tests med ultralyd viser betonens integritet i dybere lag

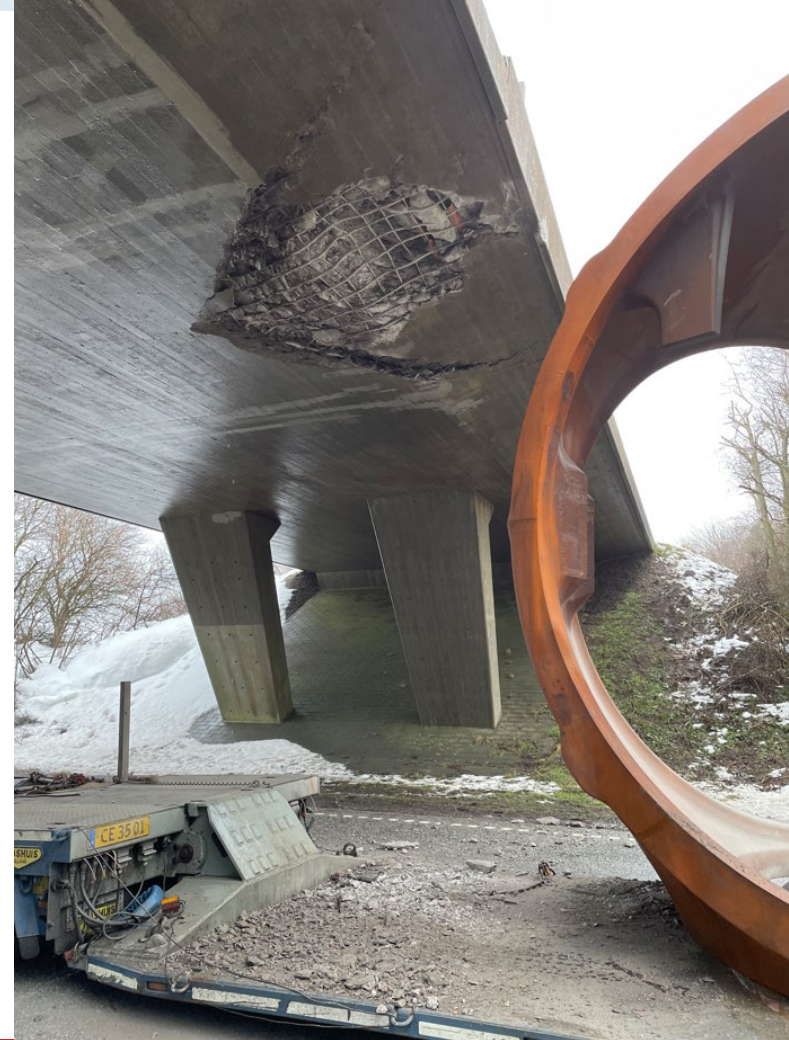
Besigtigelse SYSTRA

Stort skadesomfang kræver besøg og ofte genbesøg

Behov for registrering ifm. vurdering og kommunikation

- Billeder
- Scanning – Gennemgående overblik
- Målinger

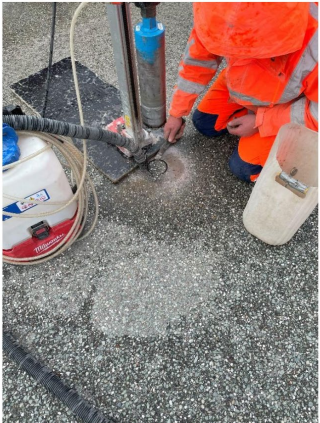
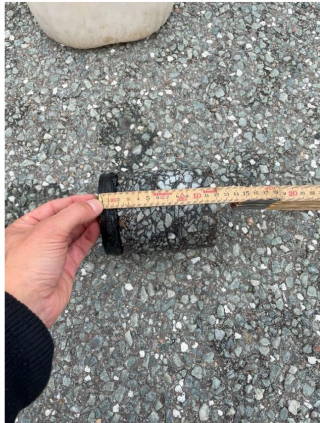
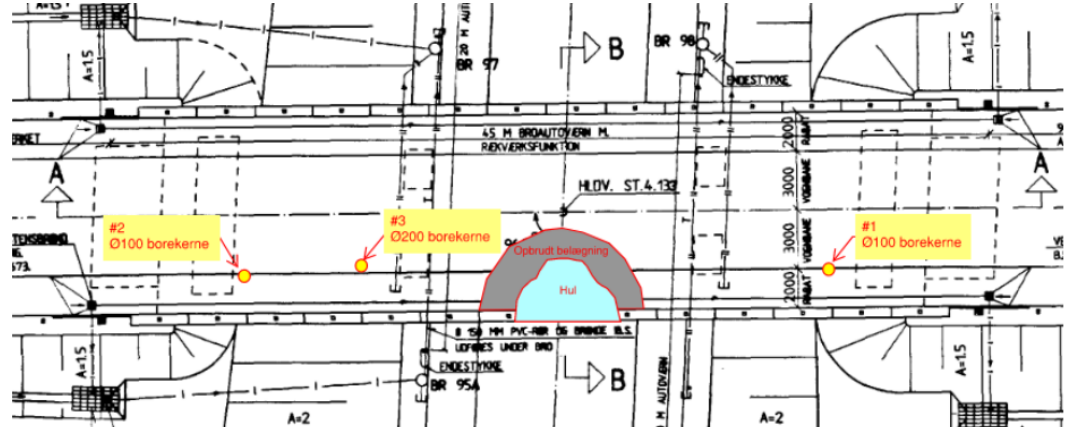
Undersøgelser af konstruktionens tilstand

- Belægning og fugtisolering på det resterende brodæk blev testet.
- Resultater:
 - Membranen viser ingen vedhæftning til betonen
 - Den manglende vedhæftning kan ikke tilskrives ulykken
 - Udover den manglende vedhæftning er membranen i god stand

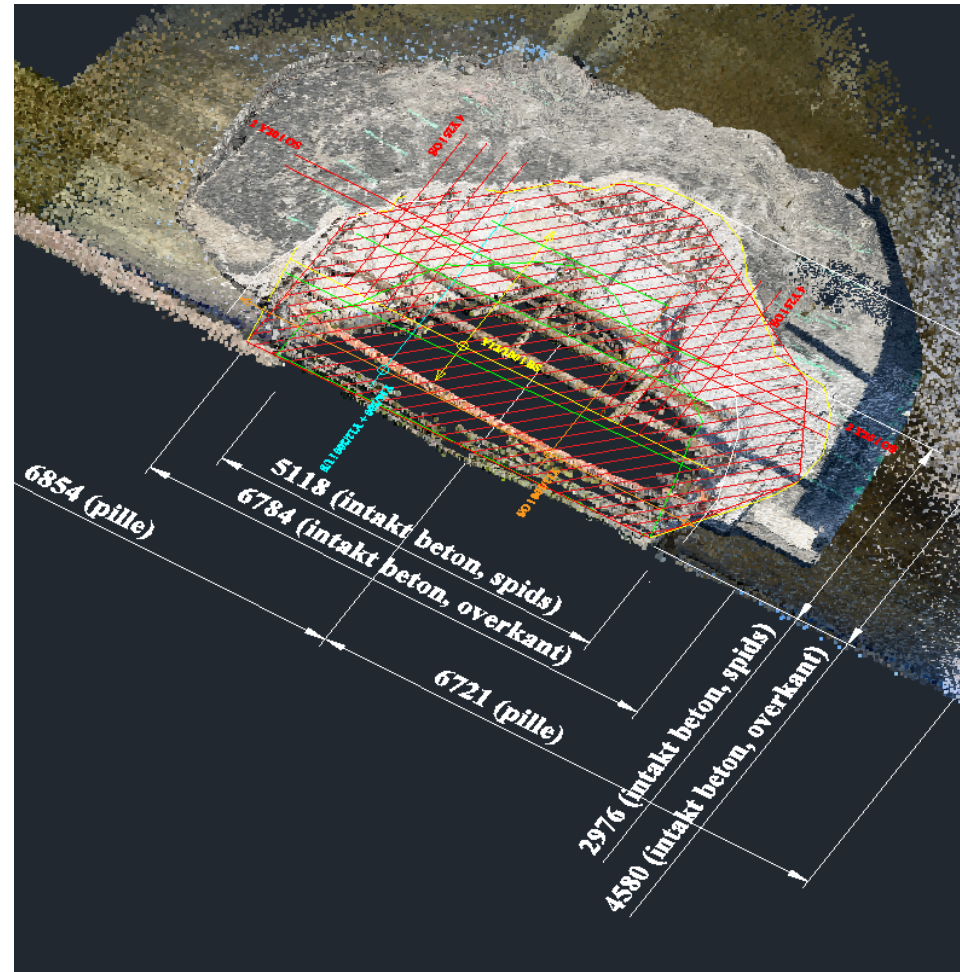
Første reparationsløsning

Opspændingen genbruges i det skadede område

Broens tvinges tilbage i oprindelig tilstand.

- Donkrafte tvinger åbningen større
- Den skadede zone udstøbes
- Trykket aftages og den nystøbte beton (samt omkringliggende) vil være i tryk

Problemstillinger

- Overspænding af kabler
- Beskadigelse af broen generelt
