GUDENÅBROEN VED SILKEBORG UNDERVANDSFUNDAMENTER

TEMADAG I BILLUND DBF
2013-11-19

DEN NY MOTORVEJSSTRÆKNING FUNDER - HÅRUP

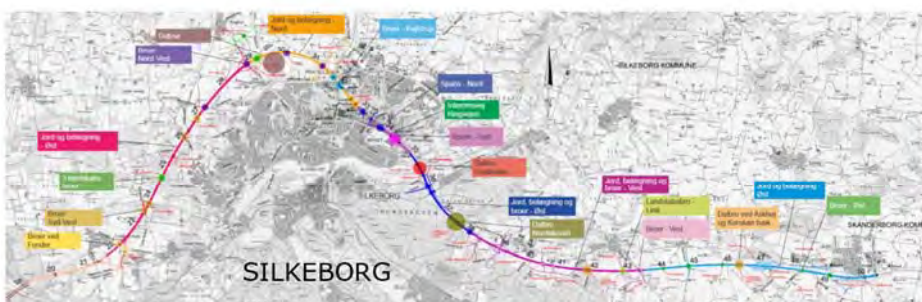
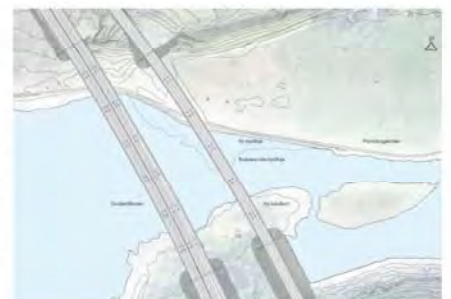
Tvillingebro over Gudenaåen, der løber parallelt med den gamle bro ved Østre Ringvej

Hver bro har en bredde på 14 m og en længde på 350 m. Broerne består af 7 fag med 6 mellemfundamenter og to endefundamenter. 4 fundamenter er direkte i åen

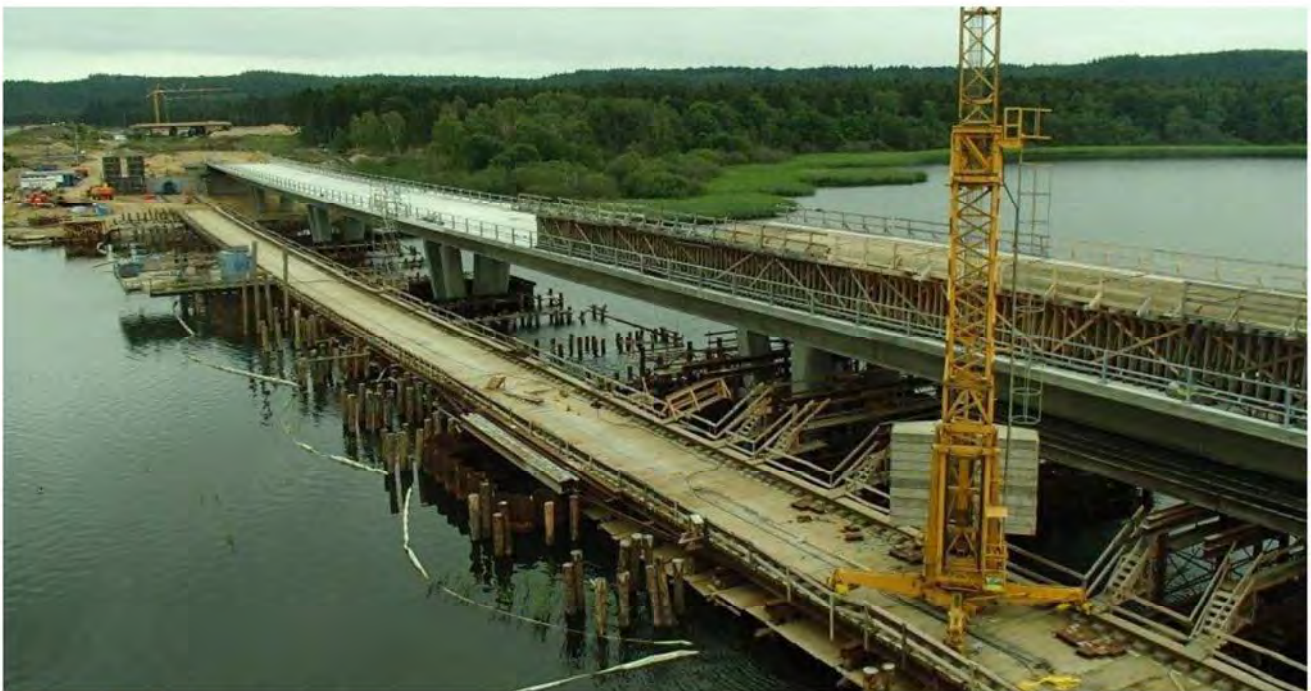
FUNDERING

- Funderingen består af spunsvægge, som en byggegrube, hvori der er placeret en række lodrette stål-pæle.
- Fundamenterne for de to broer bliver samlet i én byggegrube på ca. 10x25m for hvert understøtningspunkt. I denne byggegrube er der 50-80 store lodrette stål-pæle $\varnothing 500$ med en længde på 13-18 m
- Pæle og spuns er sammenstøbt ved et betonfundament i toppen og efterfølgende er der støbt sokkel og søjler.

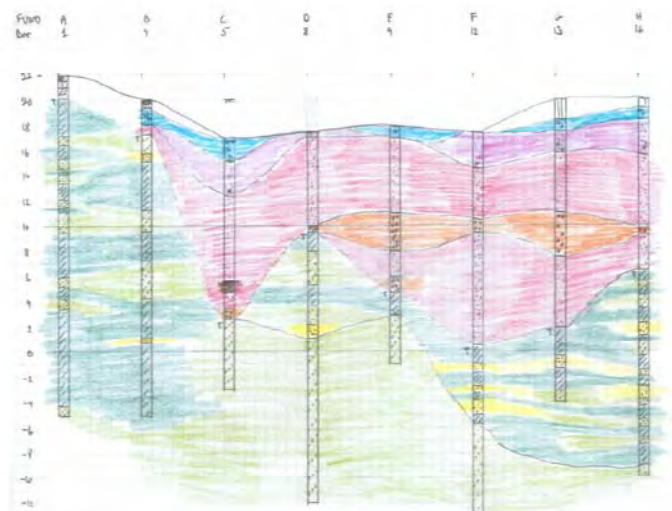
PRØVEPUMPNING

- Stor vandtilstrømning grundet en forholdsvis høj transmissivitet i de trufne gruslag under fundament E og F
- Ville kræve at ekstreme store mængder vand løbende skulle bortpumpes

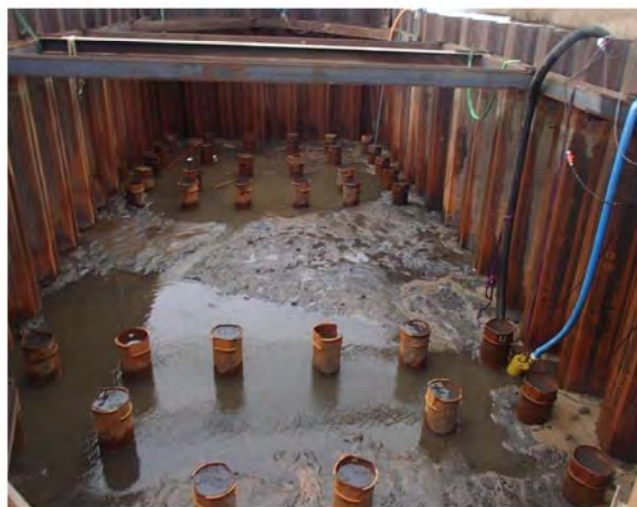
GRUNDVANDSSÆNKNING?

- Pladsmangel ift. etablering af den forholdsvis store oppumpningskapacitet, der ville være nødvendigt at installere i de snævre byggegruber, samtidig med at der skulle være plads til de bærende stål-pæle
- Risiko for opadrettet strømning i stål-pæle

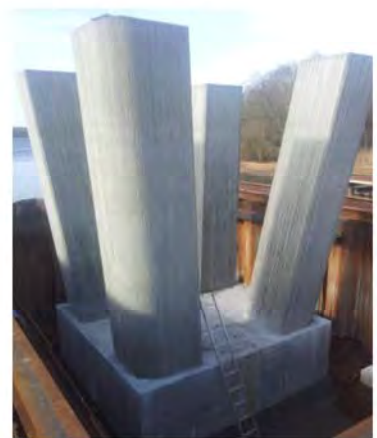
UNDERVANDSBETON

- Sika-UCS var ikke "samme type tilsætningsstof", som de andre tilsætningsstoffer i betonen
- Forprøvning af betonen tilsat Sika-UCS
- Der skal yderligere laves en prøvestøbning under vand med betonen med udtagning af borekerner til strukturanalyse.

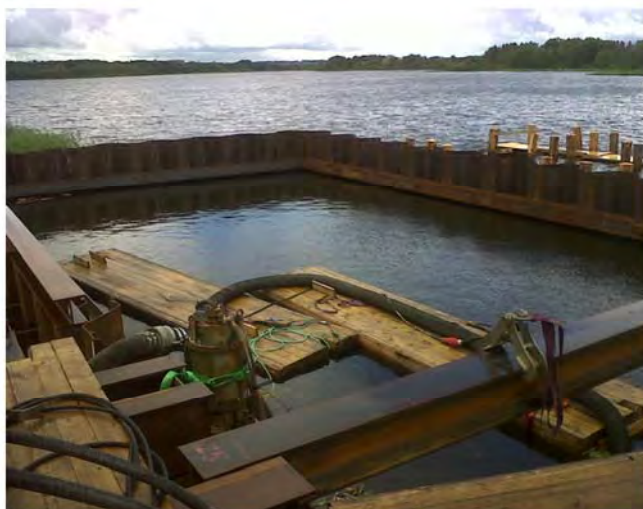
UDGRAVNING UNDER VAND

- I stedet for at grabbe materialer ud på traditionel vis, blev der prøvet en alternativ metode ved at pumpe materialer væk til et bassin på land.

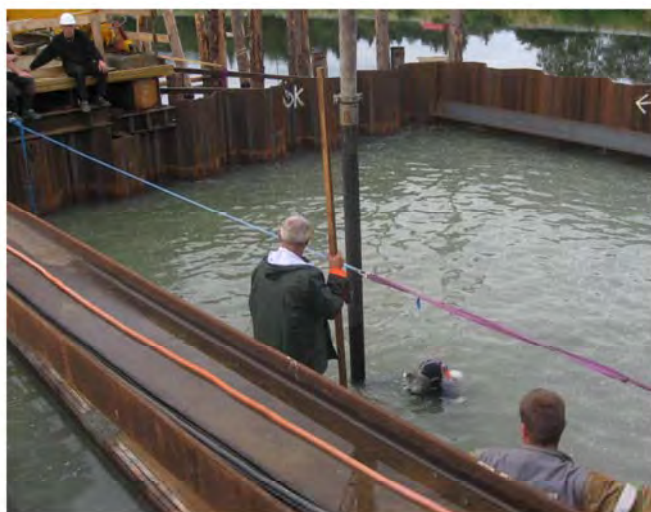
UDGRAVNING OG STØBNING UNDER VAND

- Støbning af renselag med dykker
- Det blev sikret undervejs, at kote for underside fundament blev overholdt

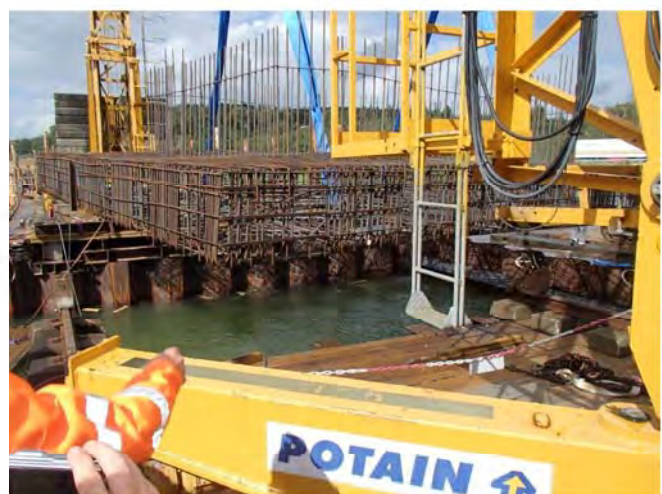
LØFT AF ARMERINGSKURV

- Kurv var tung og svær at placere pga. stræk indvendigt i byggegruben
- Armeringen skulle sikres, således den ikke ville deformere sig under løftet, og således at armeringen ville forblive sammenhængende

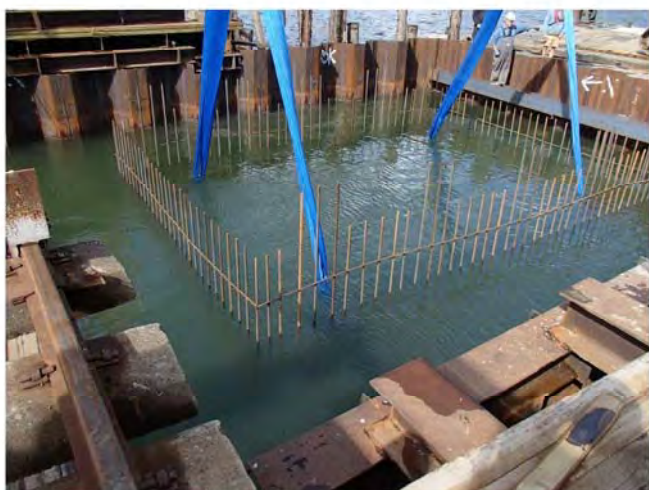
PLACERING AF ARMERINGSKURV

- Armeringskurv skulle placeres nøje over alle stålpælene.
- En dykker måtte efterfølgende kontrollere korrekt placering og udføre den sidste armering i spunsbugter mv.

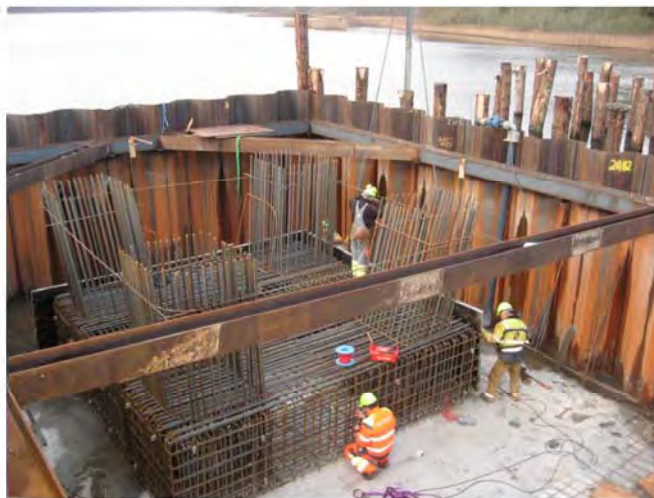
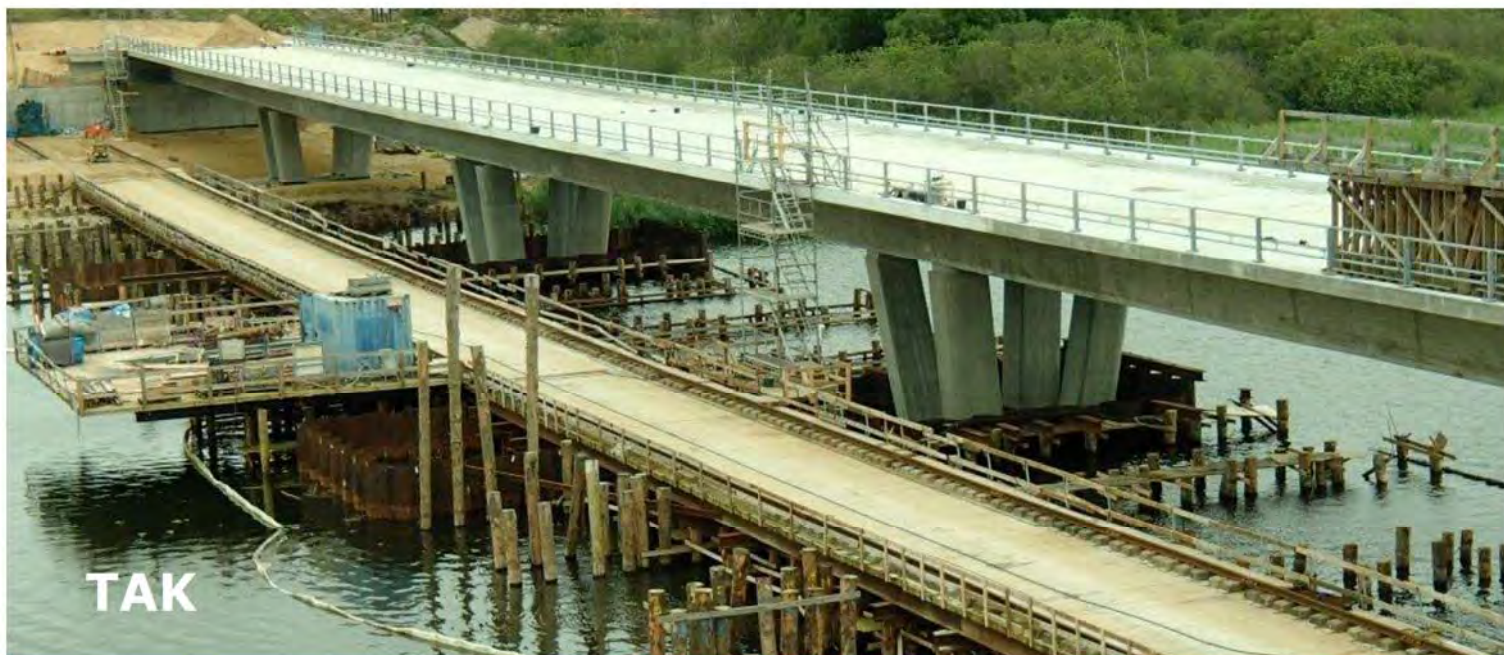
ARBEJDE I TØR BYGGEGRUBE

- Efter støbning af fundamentsplade blev vandet sænket
- Armeringsarbejdet for sokkel og søjler kunne fortsætte i tør byggegrube - som ellers planlagt
