OPDRIFTSSIKRING AF NATIONALBANKEN

DN300. Opdriftssikring

PROJEKTET

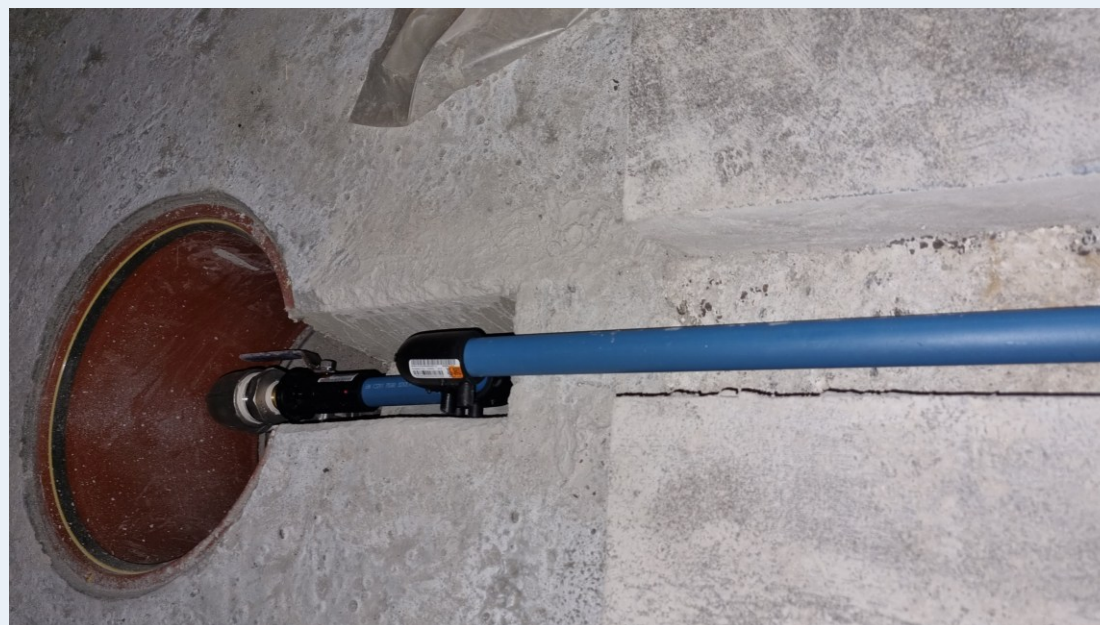
KONTROLLERET OVERLØB, MONITORERINGSBORING OG BEREDSKABSPLAN

FILTERSAT BORING

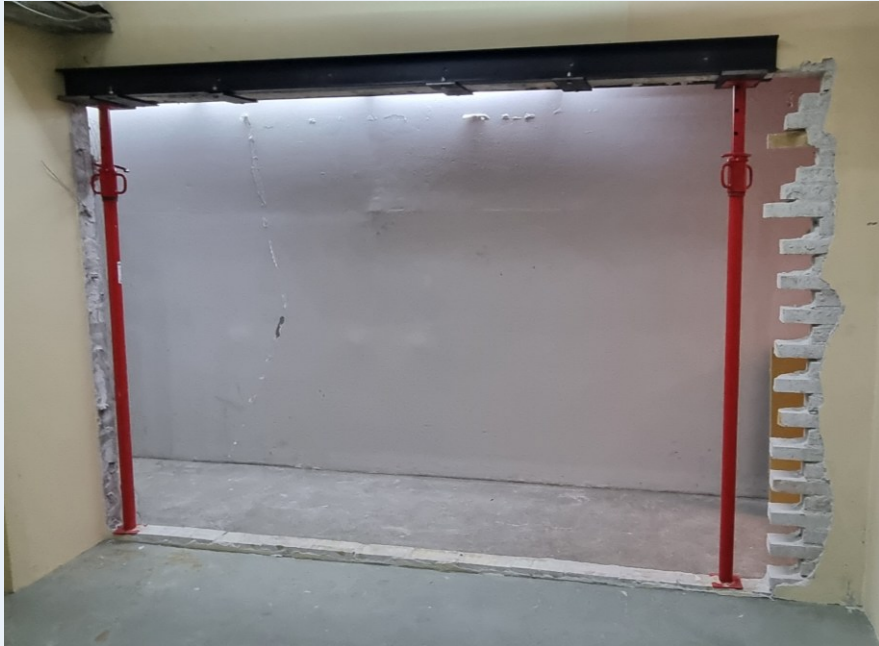
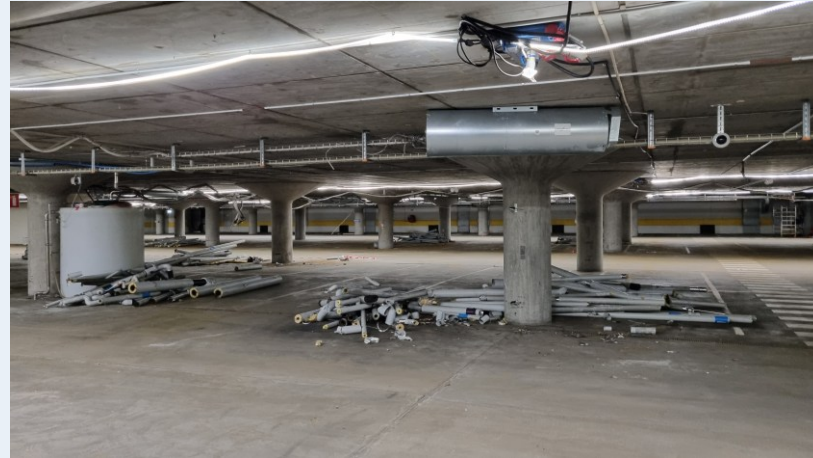
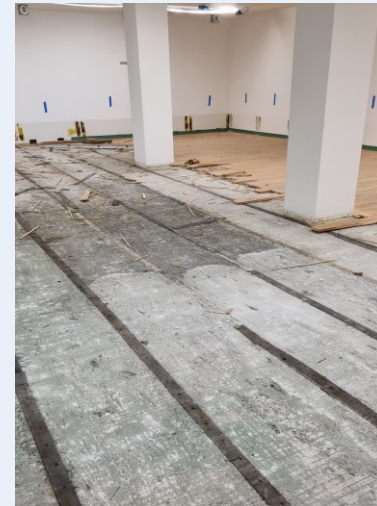
FORBEREDENDE ARBEJDER:

Demontage af murede vægge

Demontage af installationer

Fjernelse af gulve og vægpaneler

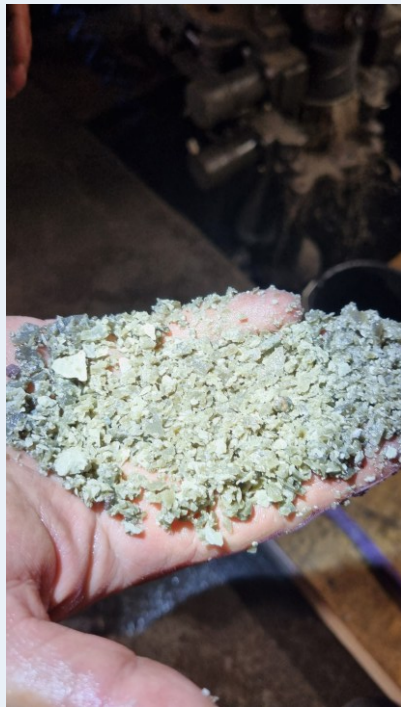
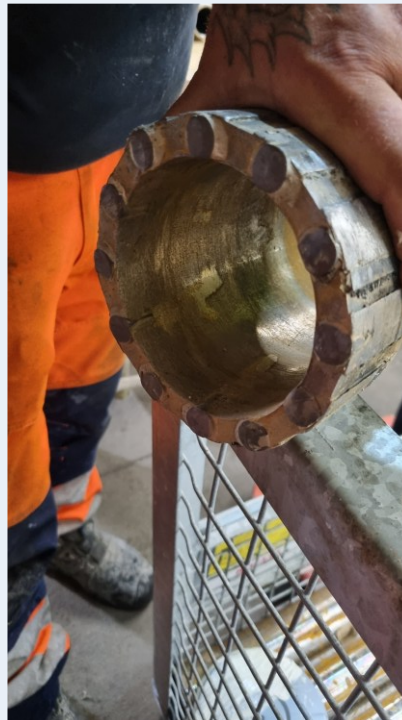
BOREHINDRINGER OG ANDRE UDFORDRINGER

Flint i undergrunden

Ukendte betonkonstruktioner og efterladenskaber i dobbeltkonstruktionen.
Dræn og kloak som ikke var placeret som vist på tegninger.

Utætte ankre efter grouting

Nedbrud på borerig, stort slid på borekroner

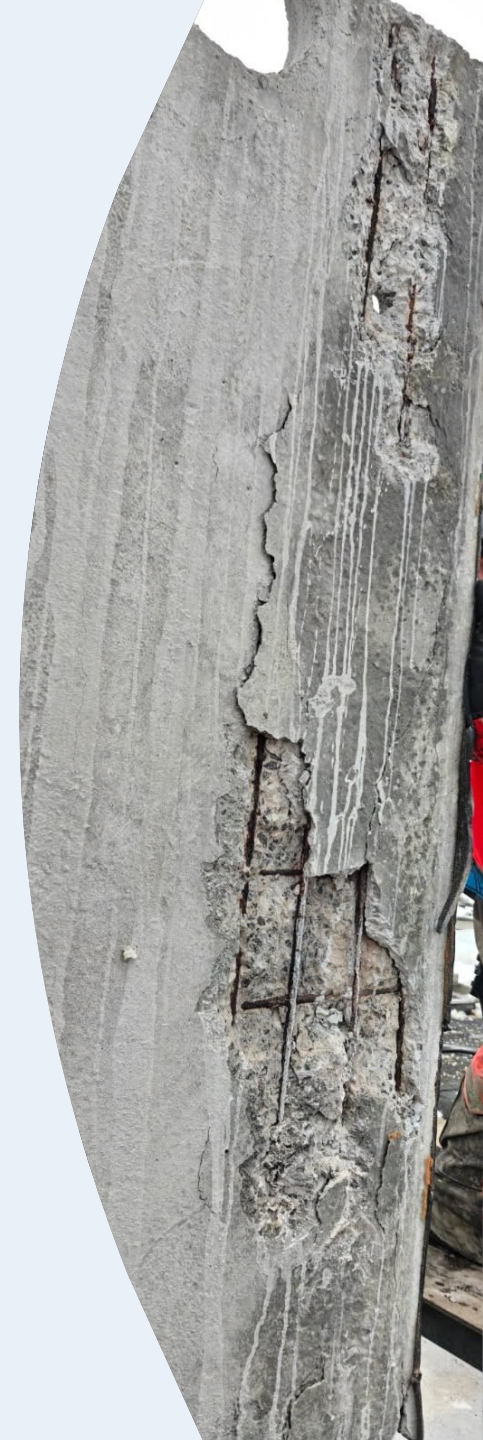
BETONBAGVÆGGE

- Afrensning, svumning og reparation af betonvægge bag eksisterende facadeplader
- Sandblæsning af eksisterende betonvægge for fjernelse af PCB
- Udskiftning af eksisterende T-forstøbninger etape 1 og 2 grundet PCB og levetids

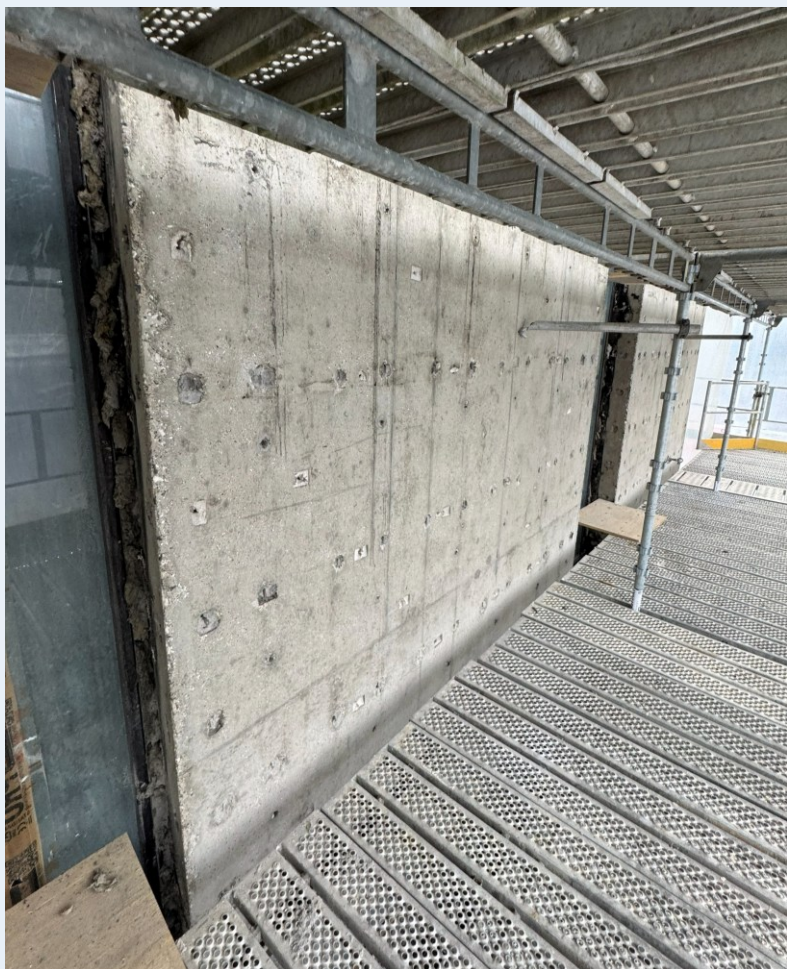
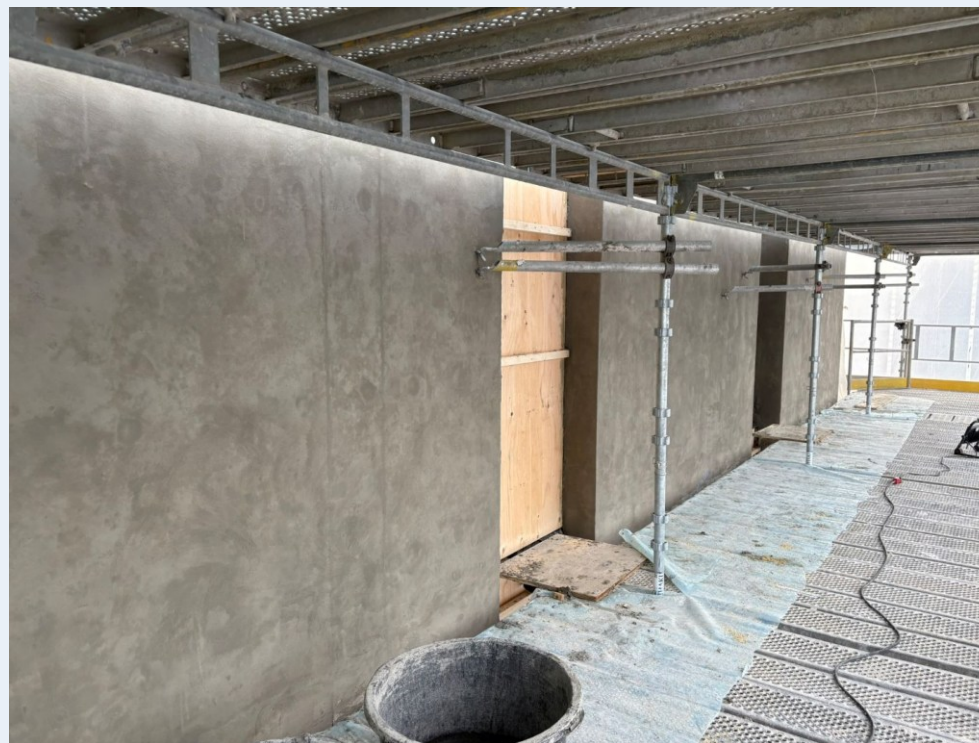
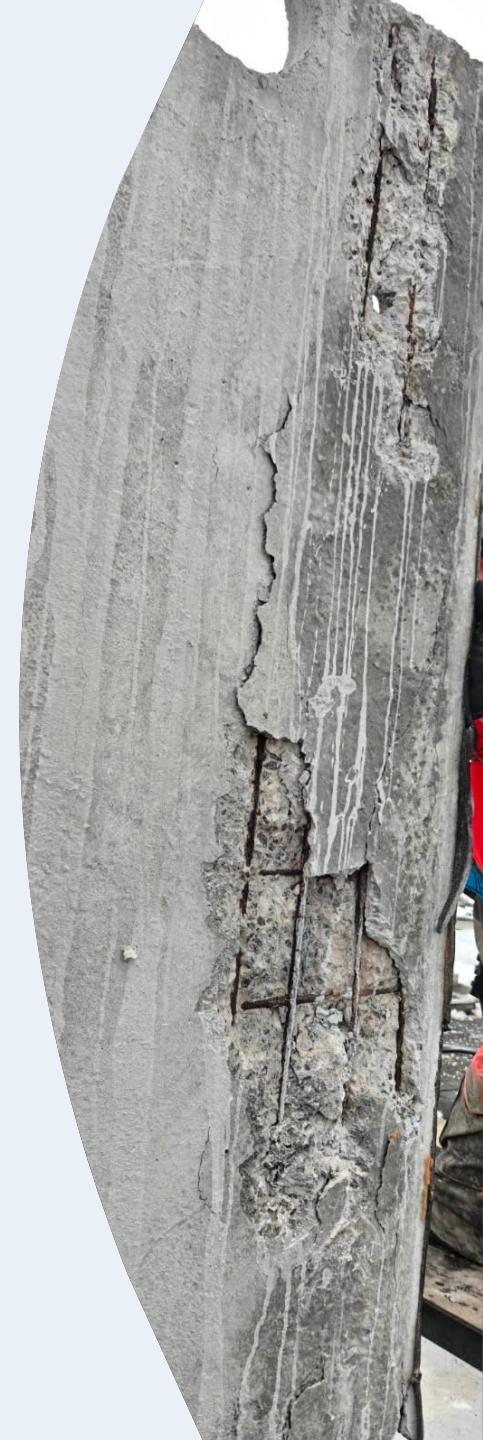
PCB SANERING AF BETONVÆGGE.

1-2 mm FJERNES

nr	Mål	C (før)	C (efter)	Gennemsnit før	A (efter)	B (efter)	C (efter)	Efter-måling	Fjernet (mm)
3010	3000	3000	2993,33	2773	2746	3004	3007,67	1,06 mm	
4470	4467	4467	4422,21	3961	3779	3916	3885,31	0,37 mm	
4420	4310	4310	4422,21	4615	4609	4447	4422,67	0,53 mm	
			4046	4008	4617	4310	3054,72	0,38 mm
