# KULKRANSPORET BYENS KOBLINGER

# Introduktion til projektet Kulbroen

<b>AARHUS KOMMUNE</b>		<b>Sydhavnen - Kulbro, Stibro, Kultårn</b>	
<b>UDARB.:</b>	mst	<b>KONTROL:</b>	JOF
<b>GODK.:</b>	OO	<b>MÅL:</b>	As indicated
<b>SAGS NR.:</b>	7362-01A	<b>REV.:</b>	
<b>TEGN. NR.:</b>	E-10437 / KB_K09_DP2_H5_EX_N8	<b>FABE:</b>	
<b>EMNE:</b>	DX.08 - Principdetalje Betonrenovering af søjler oversigt skadestyper	<b>Udbudsprojekt</b>

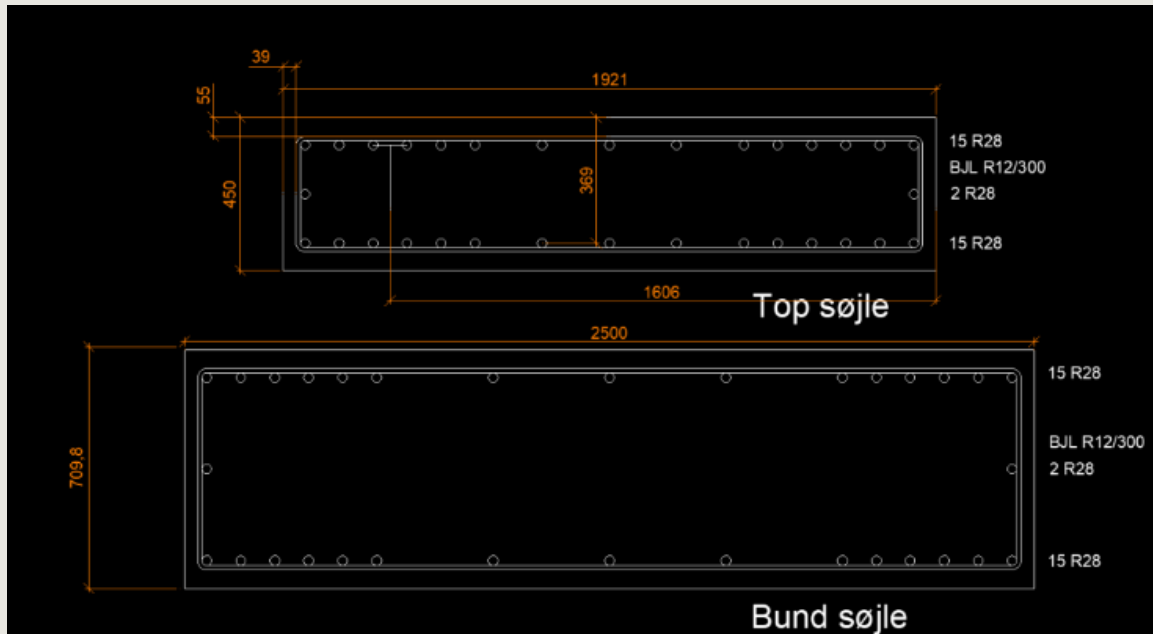
## Måling af armering og placering - søjler

### Armering og dæklag:

Eksemplificering af armeringens placering (med gul) baseret på de scannede områder på søjle 1, 16 og 17. Dæklag (hvid skrift) er angivet som min-maks i mm.

#### Side

##### Lodret armering:

Afstanden er 250 mm.

##### Vandret armering:

Afstanden er 300 mm.

#### Front

##### Lodret armering (Ø28R og Ø32R):

Afstanden er 100 mm i de yderst ca. 70 cm og 250 mm i den centrale del.

##### Vandret armering (Ø12R):

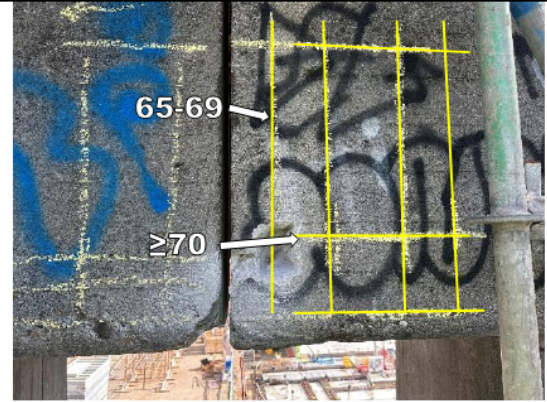
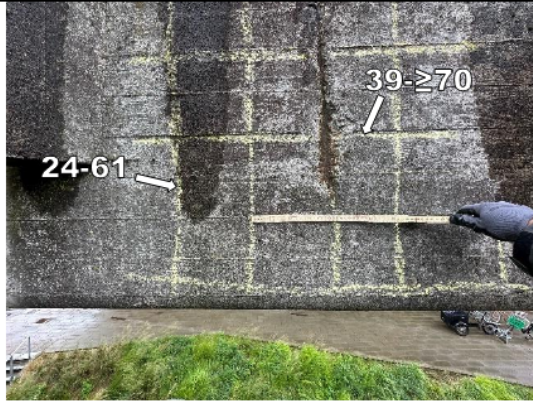
## Måling af armering og placering – vanger

<p>Eksemplificering af armeringens placering (med gul) baseret på de scannede områder på vange mellem søjle 6 og 7. Dæklag (hvid skrift) er angivet som min-maks i mm.</p>	<p>Eksemplificering af armeringens placering (med gul) baseret på de scannede områder på inderside af vangen mellem søjle 2 og 3. Dæklag (hvid skrift) er angivet som min-maks i mm.</p>
<p><u>Lodret armering:</u> Afstanden er 100-150 mm.</p> <p><u>Vandret armering (Ø20T):</u> Afstanden er 150-400 mm.</p>	<p><u>Lodret armering:</u> Afstanden er 200-250 mm.</p> <p><u>Vandret armering:</u> Afstanden er 200-400 mm.</p>

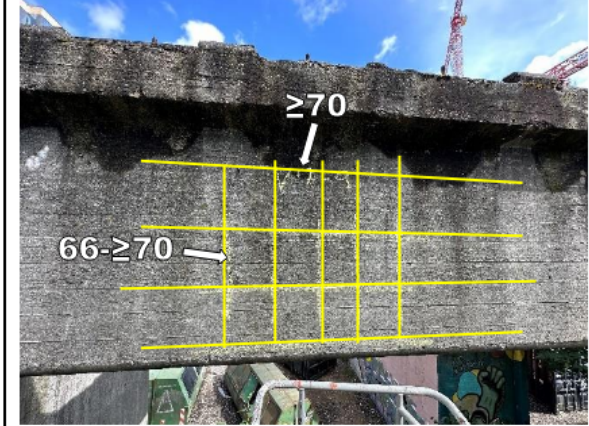
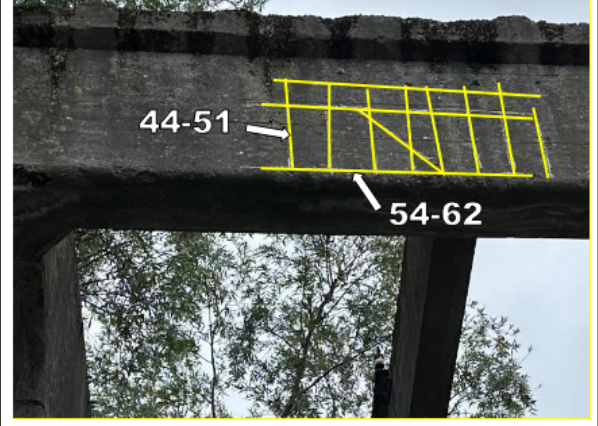
<p>Eksemplificering af armeringens placering (med gul) baseret på de scannede områder på vangerne mellem søjle 2 og 3 og ved søjle 17. Dæklag (hvid skrift) er angivet som min-maks i mm.</p>	
<p><u>Lodret armering (Ø10R*):</u> Afstanden er 200-250 mm.</p> <p><u>Vandret armering (Ø16T*):</u> Afstanden er 300 mm.</p> <p>*Baseret på ophugning ved søjle 1</p>	<p><u>Lodret armering:</u> Afstanden er 200 mm.</p> <p><u>Vandret armering:</u> Afstanden er 200-600 mm.</p>

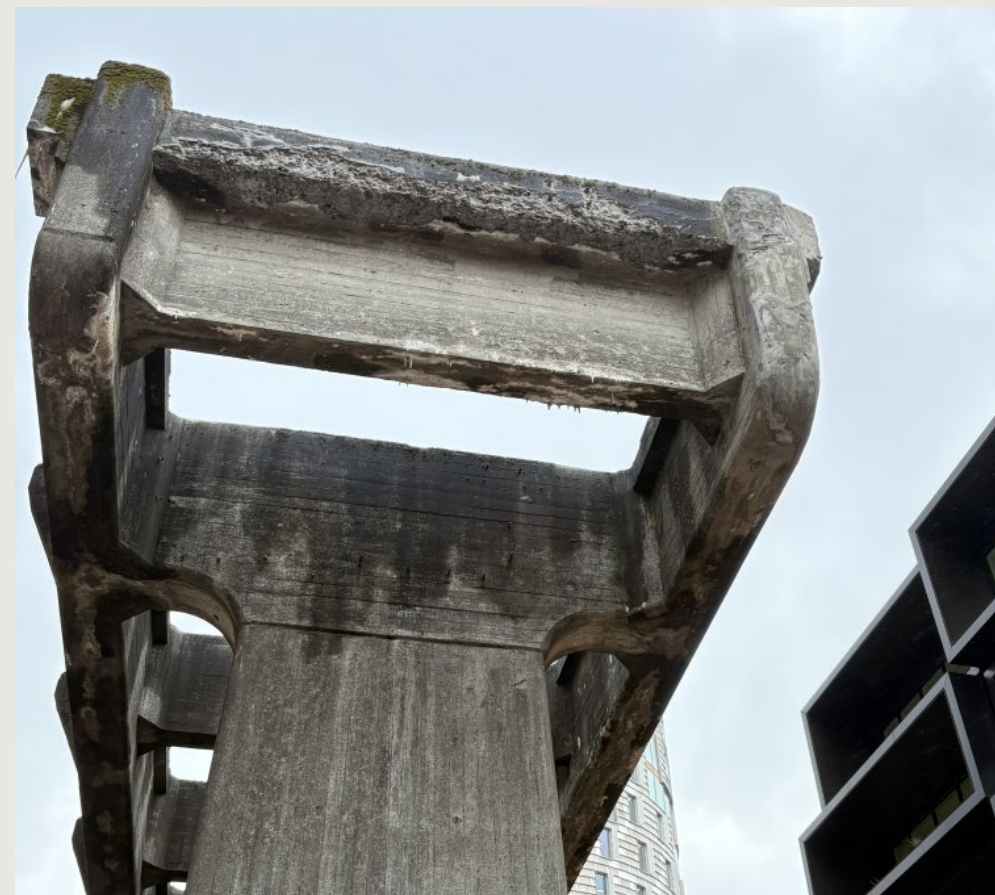
BK 1: Skade på yderkant søjle [lbm]

BK 2: Længdeskade omkring bæjearmering [lbm]

BK 3: Længdeskade omkring hovedarmering [lbm]

BK 4: Punktskade omkring armering [lbm]

BK 5: Fladeskade omkring armering [mm²]
